## 被災の状況

武庫川上流においては、昭和58年の台風10号により、武庫川本川や県管理及び丹南町管理の各支川で被害が発生した。これにより、天神川や真南条川などで災害関連事業による護岸等改修が行われたが、その後の洪水により被害が多発しており、近年においては、平成8年8月出水等で災害が発生している。平成8年洪水では天神川合流点下流に位置する丹南町草野地区や油井地区、波賀野川合流付近（山口橋～栗村橋）等で河川の溢水等被害が生じた。武庫川上流における被災位置は下図のとおりである。また、昭和58年、平成8年の災害の状況を次頁より示す。

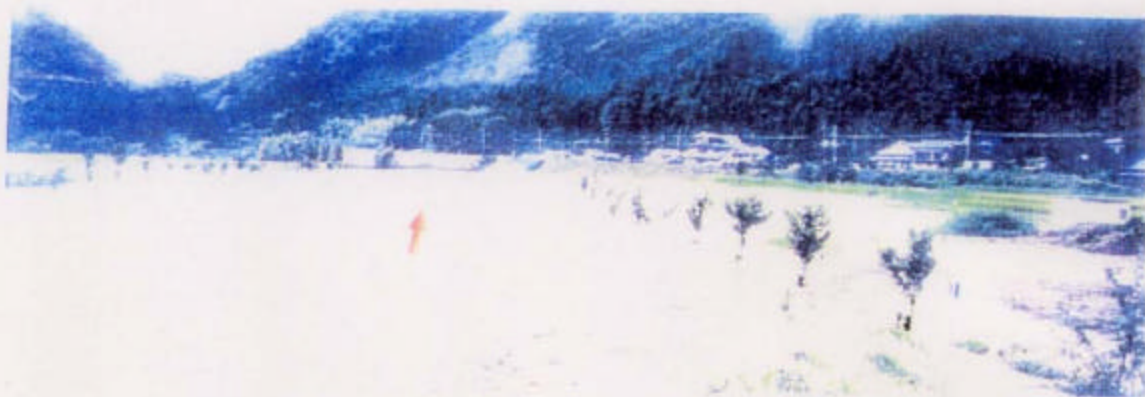
写真⑤

丹南町草野地区

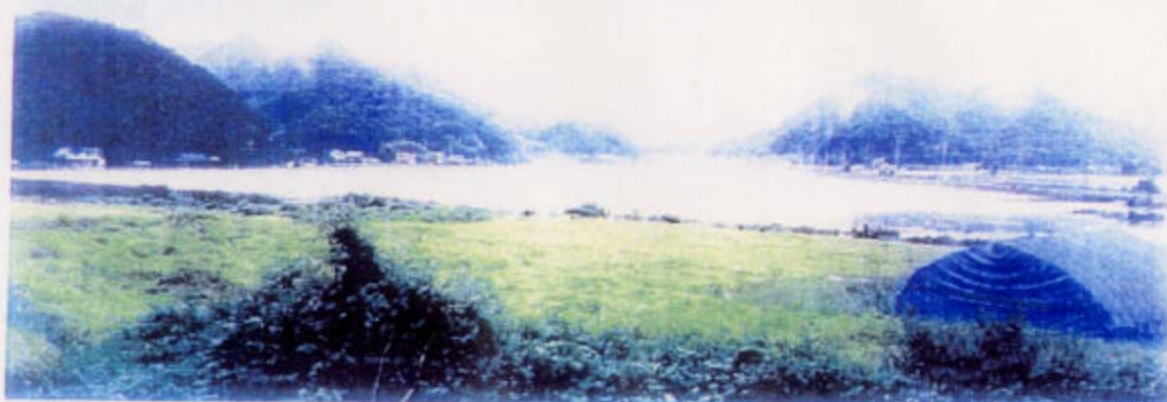
写真⑥

丹南町油井地区

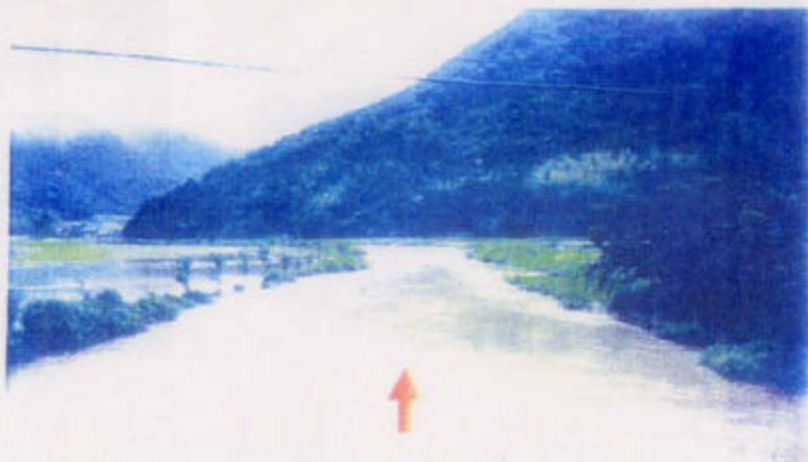
写真⑦

船瀬橋より下流の状況

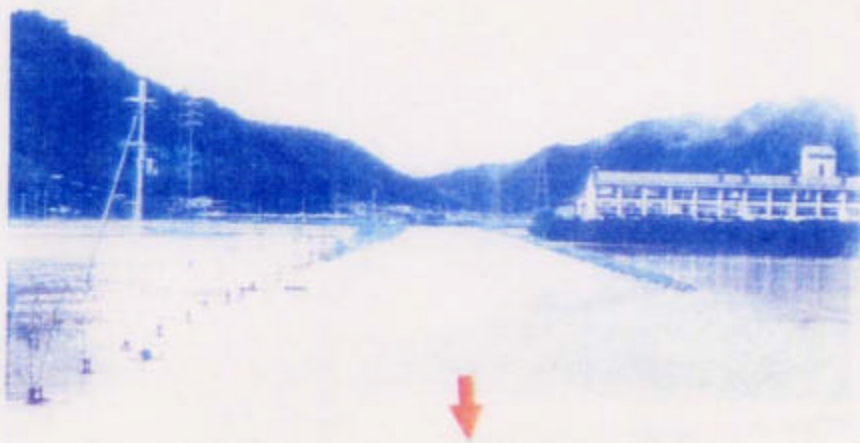
写真⑧

船瀬橋より上流の状況（篠山産業高校付近）
