平成21年8月9日～10日の豪雨について

平成21年度 第1回 兵庫県河川審議会 報告 平成21年8月21日 兵庫県

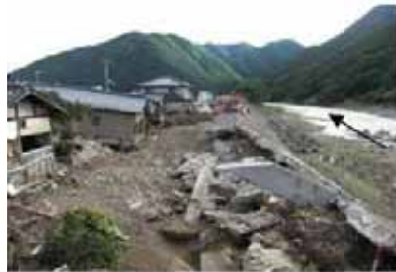
佐用川(佐用町久崎)

- ・西播磨(千種川水系)、但馬(円山川水系)を中心に河川の増水による護岸崩壊、堤防浸食等の河川施設被害が多数発生。また、揖保川(福知川)、市川水系(小田原川)、加古川水系(遠阪川)においても一部護岸破壊が発生。

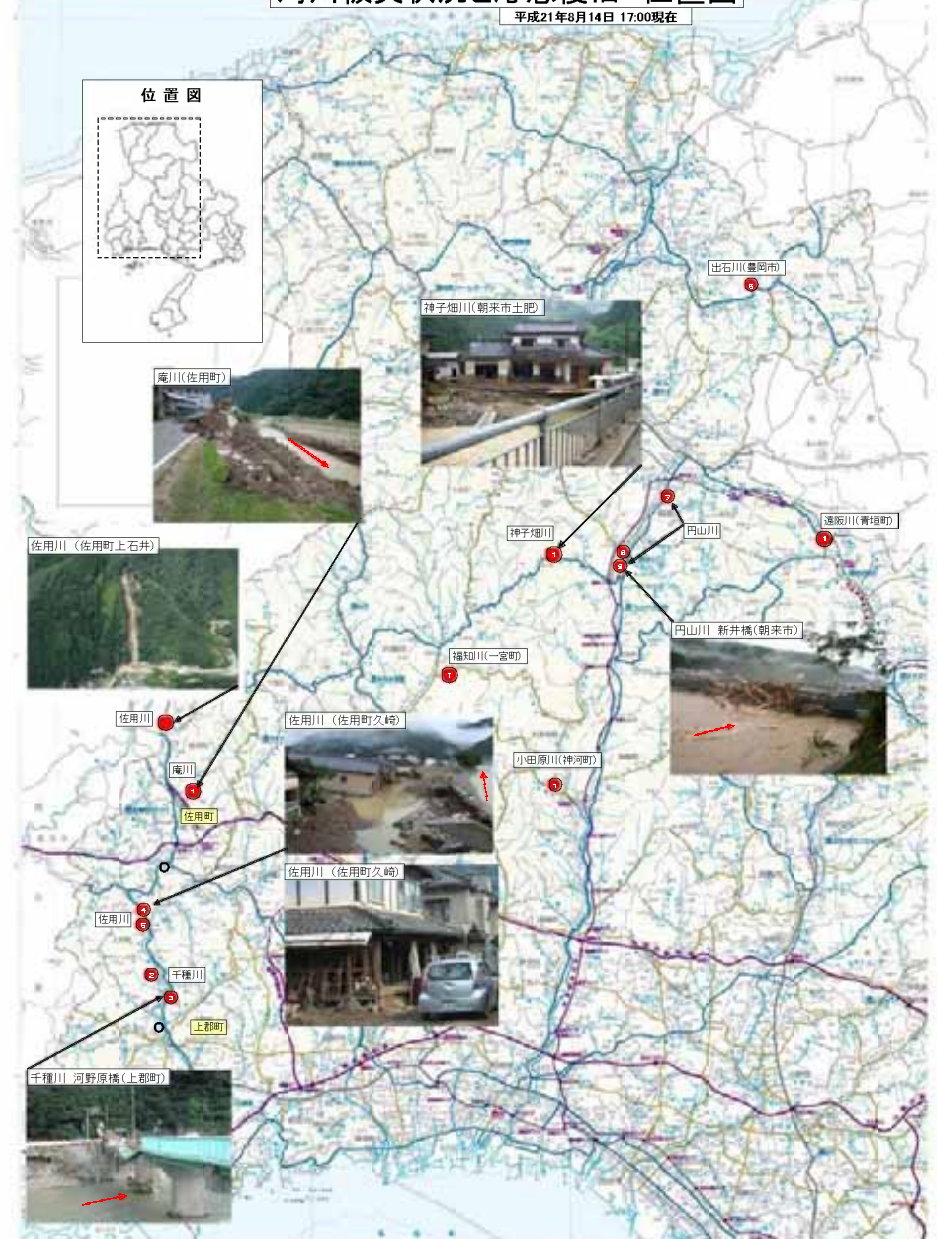
河川被災状況と応急復旧 位置図

番号	土木事務所	河川名	箇所	左右岸	護岸崩壊延長(m)
1	姫路	小田原川	神河町	左	20
2	光都	千種川	上郡町河野原	右	40
3			上郡町柏野	左	30
4		佐用川	佐用町円光寺	左	170
5	豊岡	出石川	豊岡市矢根	右	30
6			朝来町竹田	右	100
7	養父	円山川	朝来町新井	左	50
8			朝来町新井	左	50
9	丹波	遠阪川	青垣町中佐治	右	50
10	計	6河川	10箇所		630

- ・護岸崩壊等の大きな被害を受け、二次災害の危険のある6河川10箇所全てについて、8月14日までに大型土のう積み等による応急復旧工事を完了。
