## 都賀川水難事故調査について

土木学会都賀川水難事故調査団

### I. 事故概要および流況、ピーク流量の推定

神戸大学大学院工学研究科

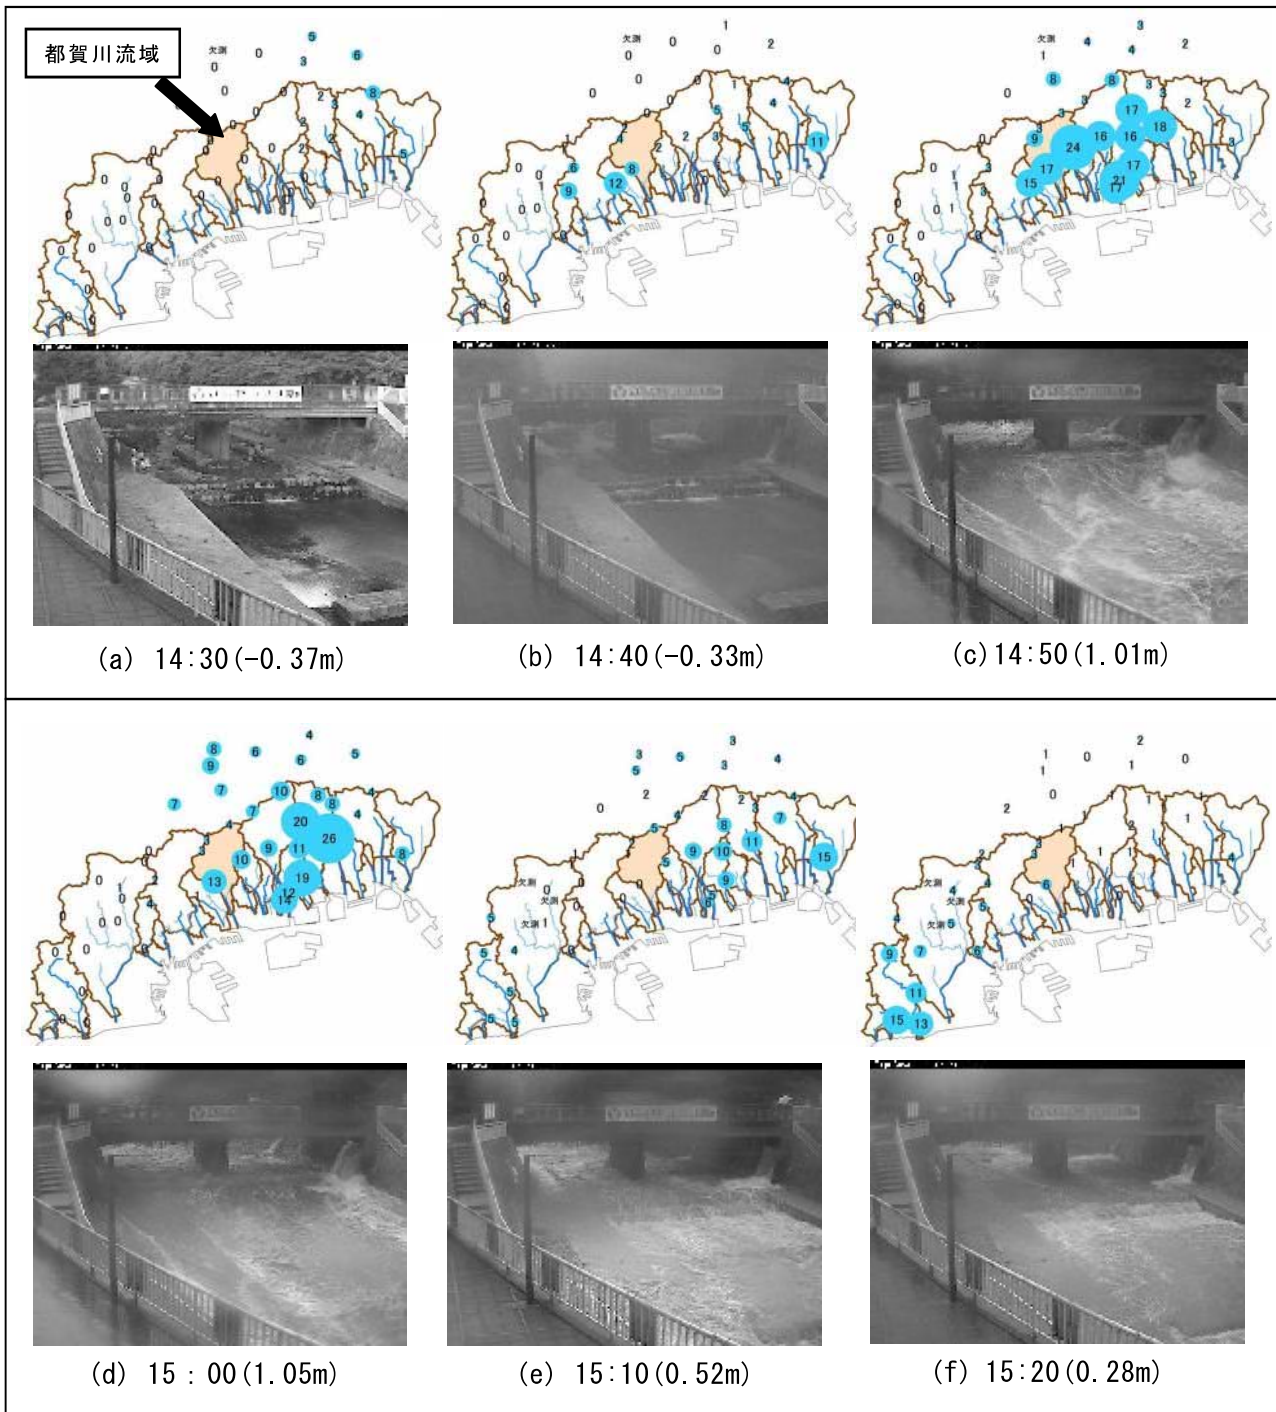
図-3 降雨分布と甲橋監視カメラの画像（カッコ内は水位）

神戸市では、表六甲河川の主要地点 30 カ所に河川モニタリングカメラを設置しており、都賀川では甲橋のカメラが事故当日の様子を鮮明にとらえていた。このカメラでは2分間隔で静止画を記録しており、最新の画像および過去6時間のデータを30秒に圧縮した動画をインターネットで公開している。甲橋の直上流には水位計が設置してある。また、流域の周辺には雨量計や国土交通省六甲砂防事務所の監視ビデオ(ITV)が設置してある(図-2)。ここでは、当日の表六甲河川の流域の降雨の状況と甲橋カメラの画像を図-3と比較し、その他の情報とあわせて水難事故当日の状況について説明する。

モニタリングカメラの画像から急激な水位上昇が生じたのは、14:42分頃と推測できる。その約10分前の14:30には雨は降っていないが、上空では黒い雲が南下しつつあり周囲が暗くなってきている(図-4、市民提供の上空ビデオより)。橋の下の遊歩道にはまだ人が残っているが、雷鳴などもあり河川内にいる人は少なくなっている。実際に雨が降り始めたのは14:36頃であり、14:40には視界が悪くなるほどの降雨が発生している。西側支川の柚谷川上流(永峰)では10分間雨量で8mm、東側支川の六甲川上流(鶴甲)では2mmが計測されている。14:50には、表六甲の中央の山麓部で10分間に15~20mm程度の非常に強い雨が観測されているが、都賀川ではすでに14:42に大規模な流入が始まっている。水位計では15:00までの10分間で1.3m程度の水位上昇が記録されているが、監視カメラの

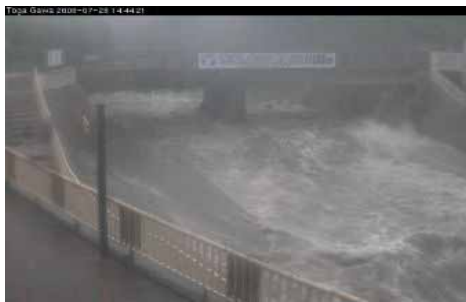
図-5 流入直後の監視カメラの画像(14:44)

画像では 14:44 にはすでに同程度の水位上昇が確認できる（図-5）。したがって、実際には 1m を超える増水は 2 分以内に生じていることがわかる。ここまでの間、六甲川上流にある宮坂 ITV と大月 ITV では河道内流れの発生が見られず、柚谷川上流の妙楽 ITV では水位の上昇を確認できることから、初期の増水は主に柚谷川サイドに降った雨が主要な要因と考えられる。

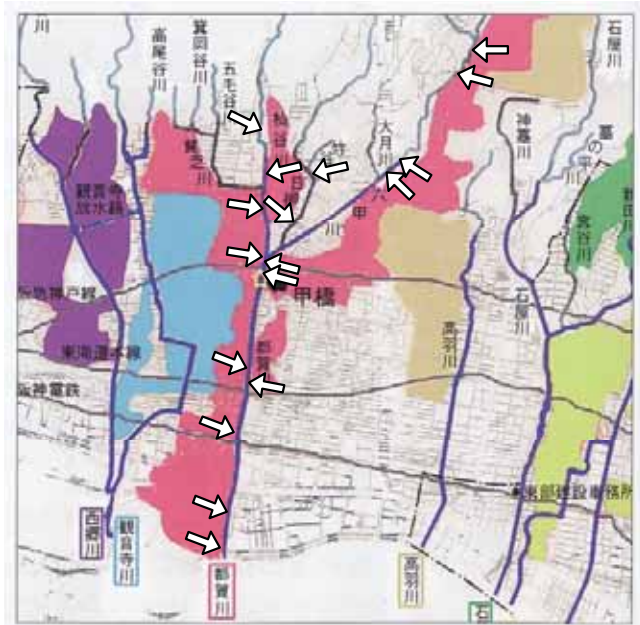
図-6 雨水幹線排水域と流入箇所

図-6 には都賀川流域の雨水幹線排水域と流入箇所を示すが、上流の排水域はそのほとんどが住宅地で道路舗装も進んでおり、加えて地形が 1/20 以上の急勾配であるため、排水域に降った雨が雨水幹線や普通河川を経て一気に本川に流入する構造となっている。このような流域に急激にきわめて強い雨が降った結果、実河川ではきわめてまれな段波的な流れが発生したと思われる。仮に水深が 1m とすると段波の流下速度は毎秒 3m 以上にもなるため、発生した段波的な流れは 1~2 分で最初の水難事故現場に到達している。この時間スケールは、甲橋の監視カメラによる増水状況と一致する。

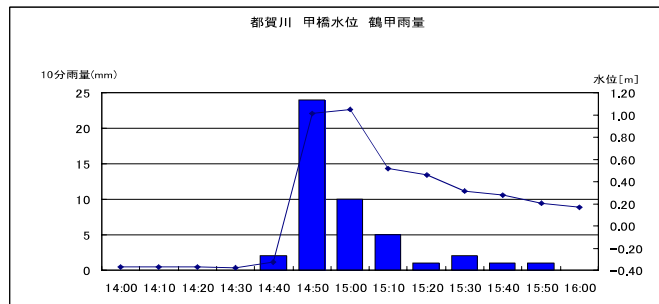
図-7 鶴甲雨量と甲橋水位

14:50 以降は、引き続き強い降雨の影響で高い水位が 10 分程度継続し、15:00 には水位のピークが生じている。この間、河道内両側の遊歩道は冠水している。水位は、降雨の減衰に伴って急速に低下し、15:10 では遊歩道も見えるようになっている。図-7 に最大の 10 分間雨量データを記録した鶴甲でのハイエトグラフと甲橋での水位ハイドログラフを示す。鶴甲でのピーク雨量は 1 時間換算で 144mm に相当するきわめて大きなものであり、この部分の降水量が 10 分間程度続く高い水位の要因となっている。神戸大学工学部学舎は六甲川の排水域に含まれるが、この間、構内の舗装道路などは 10cm 程度冠水している。一方、この間も六甲川上流の ITV には水面を有する流れの発生が認められず、森林域からの直接の流出はほとんどなかったと言える。すなわち、それまで晴天が続いたこともあって、初期の降水の大部分は地下浸透したと考えられる。したがって、今回の急激な出水は突発的で急激な降雨、いわゆるゲリラ豪雨が雨水幹線の排水域に降ったために生じたものとみなせる。

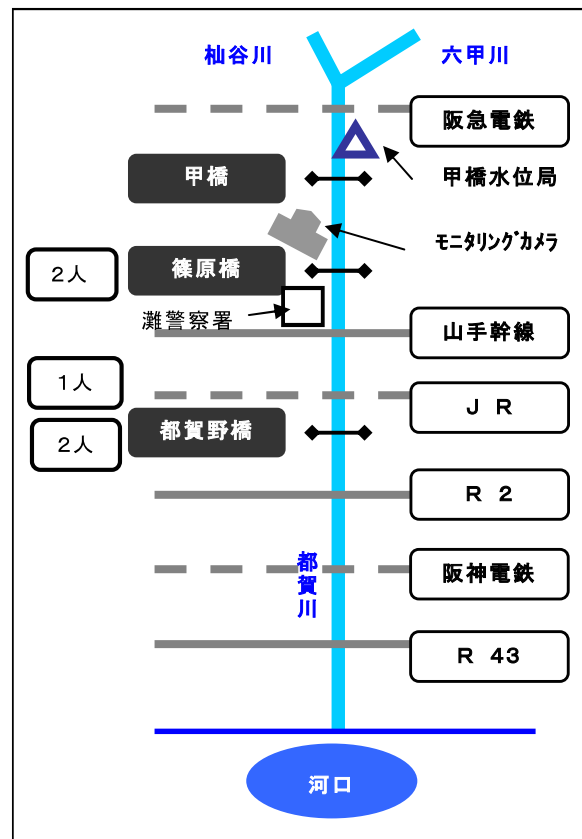
図-8 水難事故地点

以上のように、今回の出水は異例とも言えるような急激なものであったため、逃げ遅れた 5 人の方が亡くなるという痛ましい水難事故が発生した。新聞報道等による水難事故の状況はおおよそ以下のようなものである（図-8）。

篠原橋近くでは小学生の児童二人、都賀野橋では保育園児一人と大人の女性が流されて亡くなり、翌々日になって JR 神戸線の高架下の遊歩道で休憩中だったと思われる行方不明の男性が河口付近の海上で遺体で発見された。

今回の出水では他にも子供を含めた多くの人々が流され、ロープを使って救出などもあった。灘署の発表では、救助された人は 11 人、自力で避難した人は 41 人に上った。都賀川には、他の表六甲河川と比べるとかなりの数の階段工が設置してあるが、あつという間に水位が上昇したため、近くの階段にさえもたどり着けなかったという証言が多かったようである。したがって、状況によってはさらに犠牲者がでた可能性もあったと言える。

1. 高解像度の降雨レーダーとリンクした警報装置の設置
2. 大雨洪水警報などの発令状況が現地利用者にわかる仕組みの開発
3. 警報発令時の行政と地元のボランティア組織が連携した見回り体制の確立
4. いざというときに水に流されない装置の設置(手すり、取っ手、人が登れる護岸など)
5. 災害教育の啓蒙、そのための教材作成と配布
6. 流れる水の力の強さを知る体験教育
7. 水位の急増を疑似体験できるソフトウェアの開発

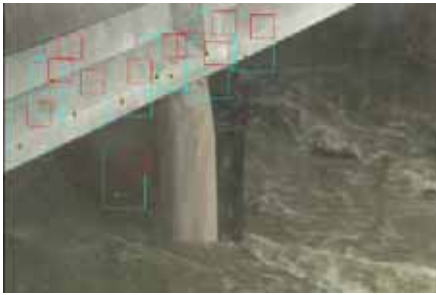
図-9 新都賀川橋橋脚周辺の流況（四角の部分ブレ補正用の目印）

今回のような急激な降雨に対する出水の状況を正確に把握するためには流量の推定が必須だが、都賀川では流量観測は行われていないため、甲橋下流の新都賀川橋で作業員を救出中の放映ビデオ（NHK）の画像解析から流量の推定を行った。撮影開始時刻は 14:50 頃からで高水位で流れている時間帯に入る。図-9 は橋脚周辺の画像で、実際には救出を待つ作業員の方が橋脚の後ろに待機されている（画像ではマスキングしている）。放映画像は手ブレの影響が大きいため、図中のいくつかの固定の目印（コンクリート上の傷など）を参照にし、各瞬間画像をアフィン変換して固定視点からの映像を作成した。これらの目印の測量座標を用いて水面の幾何補正画像を作成した例が図-10 である。図にはたまたま流れてきた浮遊物の 1/6 秒間隔の軌跡を丸印で示しているが、丸印を結んだ直線（検査線）上の画像の輝度分布の時空間画像に現れる縞パターンの勾配（図-11）から STIV(Space-Time Image Velocimetry)法により流速値を求めた結果、流速は 5.2m/s であることがわかった。河川表面にはこのような浮遊物だけでなく、泡などの移流も確認でき

や遊歩道部分などがあり、平面的にも空間的にも複雑な河床形状となっており、正確な水位も不明なため、表面流速から正確な流量を推定することは容易ではない。ちなみに、流速値算出面の流水断面積と表面流速分布から求めた流量は約  $37\text{m}^3/\text{s}$ 、平均流速として表面流速に  $0.85$  を乗じて求めた値は約  $31\text{m}^3/\text{s}$  となった。**図-9**からもわかるように、遊歩道部分でも  $20\text{cm}$  以上冠水し、流速も  $3\text{m/s}$  以上もあるため、仮にその場に取り残されていた場合にはそこから避難すること非常に困難であったことが推測される。

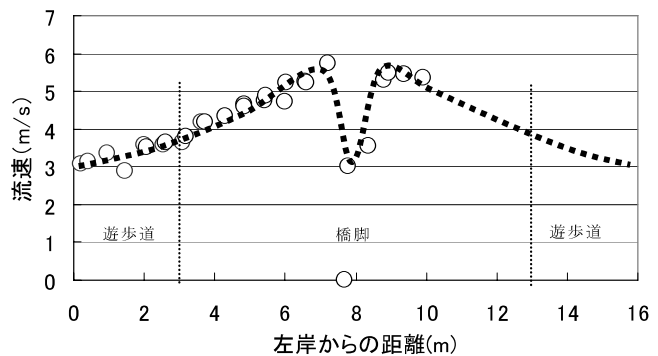
図-12 橋脚下流の横断表面流速分布

このようにして求めた橋脚下流での表面流速の横断分布を**図-12**に示す。映像では手前の水面が隠れているために全体の流速分布を描くことはできないが、遊歩道(幅 3m)のある河岸から河川中央に向かって流速が増大していることがわかる。中央部での流速減少は橋脚背後の流れによるものである。この場所には橋脚を保護するための橋台(幅 5m程度)

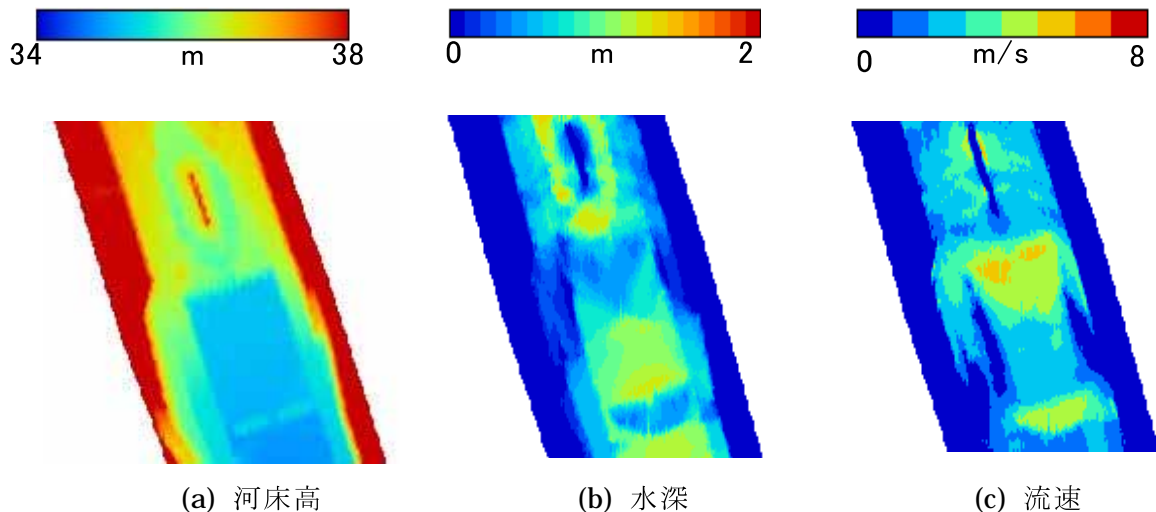
図-14 甲橋における河床高およびピーク流量時の水深と流速分布

本調査団では河川整備基金および兵庫県による支援を受けて、都賀川本川約  $1.8\text{km}$  の河道区間の地上型レーザ計測を行った。レーザ計測では水面下のデータは得られないが、計測時は最大水深でも  $1\text{m}$  程度であったので、計測結果はこれらの実測値を用いて補正した。また、橋桁の部分のデータも除去し、平面二次元計算に使えるようにした。計算には、非構造格子のモデルを用い、流量  $30\text{m}^3/\text{s}$  を上流端で与えた。平均的な格子サイズは  $60\text{cm}$  とし、橋脚周辺など局所的に流れの変化が大きい場所ではサイズを細かくした。計算範囲は、合流点から新都賀川橋の下流部分までとした。六甲川と柚谷川からの流入は  $1:1$  としたが、比率を変えた計算でも下流への違いはみられなかった。ハイドログラフは段波的に流入するようなケースを想定した。また、粗度係数を変化させた計算を行い、画像が得られている遊歩道の冠水状況および新都賀川橋での流速分布などの比較から粗度係数は  $0.035$  と推定した。甲橋の監視カメラと同様のアングルからみた場合の計算結果を**図-13**、河床高、水深と流速の分布を**図-14**に示す。詳細な河床形状のデータを利用できたために、**図5**に示す実際の水面に近い流れの状況を再現することができた。この結果によれば、遊歩道における水深は場所によって大きく変化しているが  $80\text{cm}$  程度まで上昇し、流速も  $1\text{m/s}$  以上に達しているため、この状況での退避はほとんど困難である。また、段波的な水面上昇は  $1\text{m}$  以上の波高を有し、約  $3\text{m/s}$  で下流に移動していることも計算された。
