阪神・淡路大震災によって損傷を受けた鉄骨建築物に 対する南海トラフ巨大地震動による振動実験

阪神・淡路大震災によって損傷を受けた鉄骨建築物に 対する南海トラフ巨大地震動による振動実験 別添資料

2. 実験結果速報

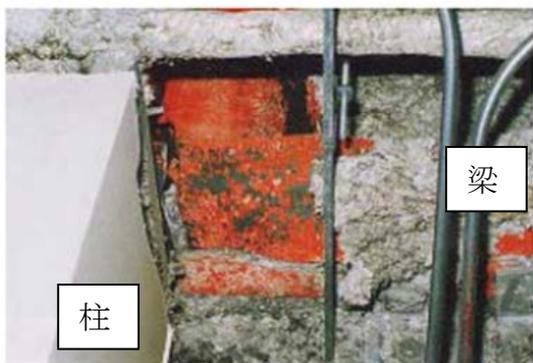
写真 CB1.6.1 下フランジの局部座屈と破断

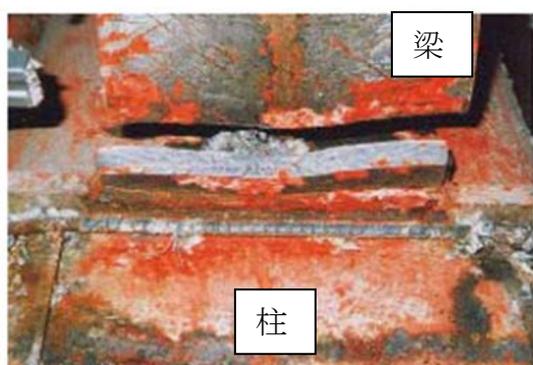
写真 CB1.6.2 下フランジの全面降伏後脆性破面

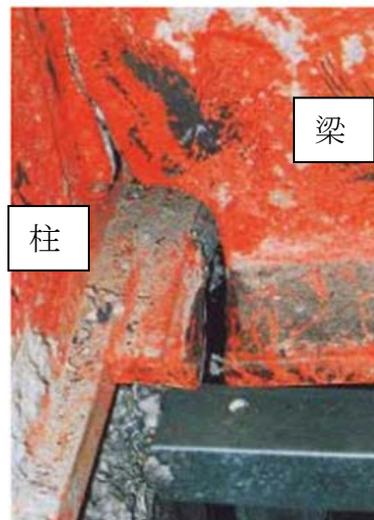
写真 CB1.6.3 下フランジの破断とウェブの亀裂

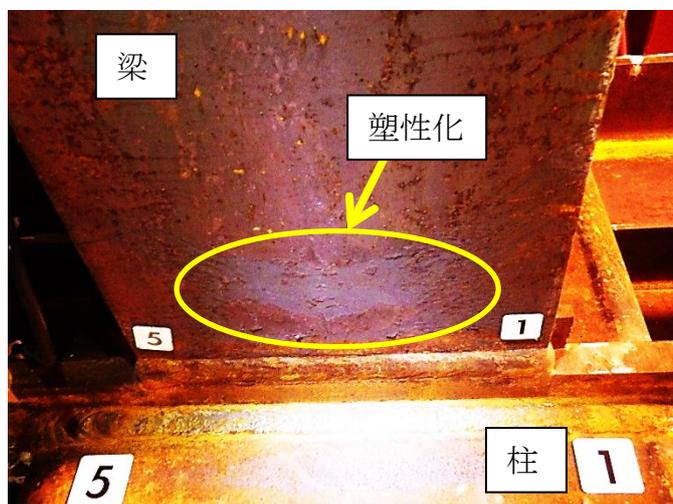
梁に軽微な塑性化の痕跡が確認されたが、柱梁接合部に亀裂や座屈といった損傷は確認されなかった (写真2.1) . 1階柱脚のアンカーボルトが塑性化し、2~3mmの残留伸び変形が確認された (写真2.2) .

写真2.1 梁フランジの軽微な塑性化

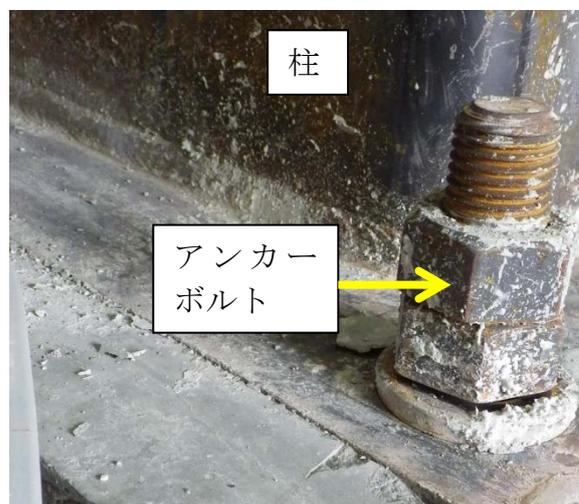
写真2.2 柱脚アンカーボルトの残留伸び

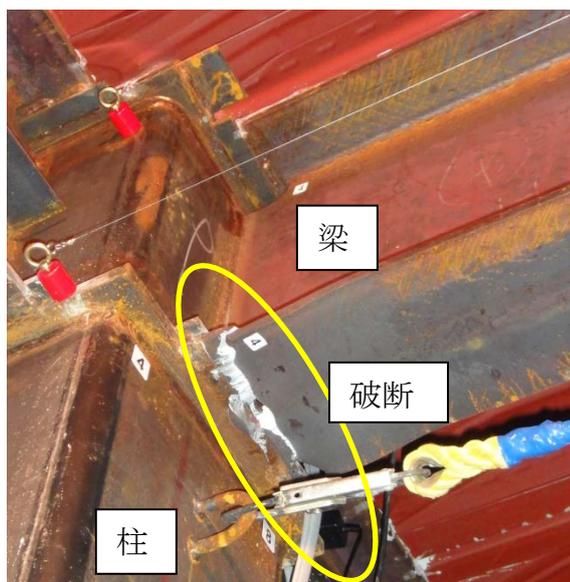
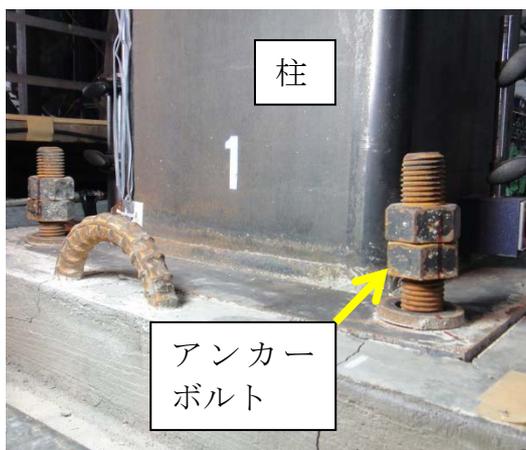
3ヶ所の柱梁接合部において、梁の破断（1階天上で2カ所、2階天井で1カ所）が確認された他、2階天井の梁で破断には至っていないが、長さ100mmの大きな亀裂が確認された。梁の破断状況は、実際に阪神・淡路大震災で見られた破断と同様のものであった。また1階柱脚のアンカーボルトの残留伸びは25mm程度に達していた。
