西宮-1	海岸名	尼崎西宮芦屋港	地区名	西宮市鳴尾浜	構造形式	重力式+胸壁
------	-----	---------	-----	--------	------	--------

◆詳細耐震診断結果 (FLIP解析結果)

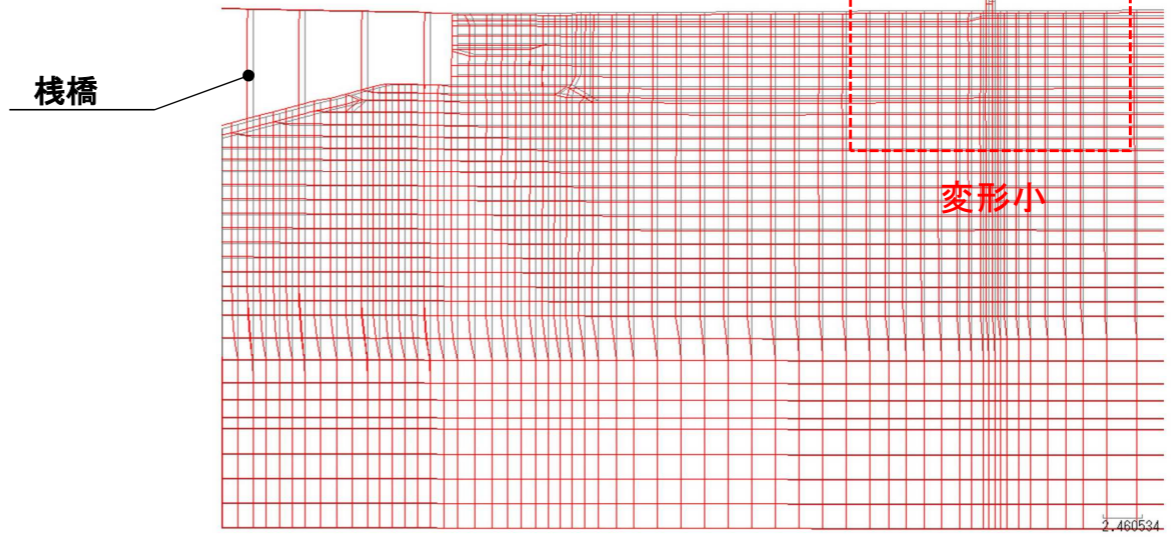
変形図

←水平変位量:0.22m
↓液状化沈下量:0.41m
△傾斜角 :-0.1°

変形小

・南海トラフ巨大地震による防潮堤の残留変形量は、沈下0.41m、水平0.22m、傾斜0.1°と小さく、地震後の安定性は確保されている。
 ・なお、As3層の液状化により前面の栈橋式岸壁の杭が損傷しているため、岸壁の利用に対しては留意しなければならないが、岸壁法線から75m離れた胸壁への影響は軽微であることが確認される。
 ・また、津波は越流しないため、護岸の変状が防潮堤の機能を間接的に阻害する可能性もない。
 ・以上の内容から、当該施設において対策を行う必要はない。

対策
不要

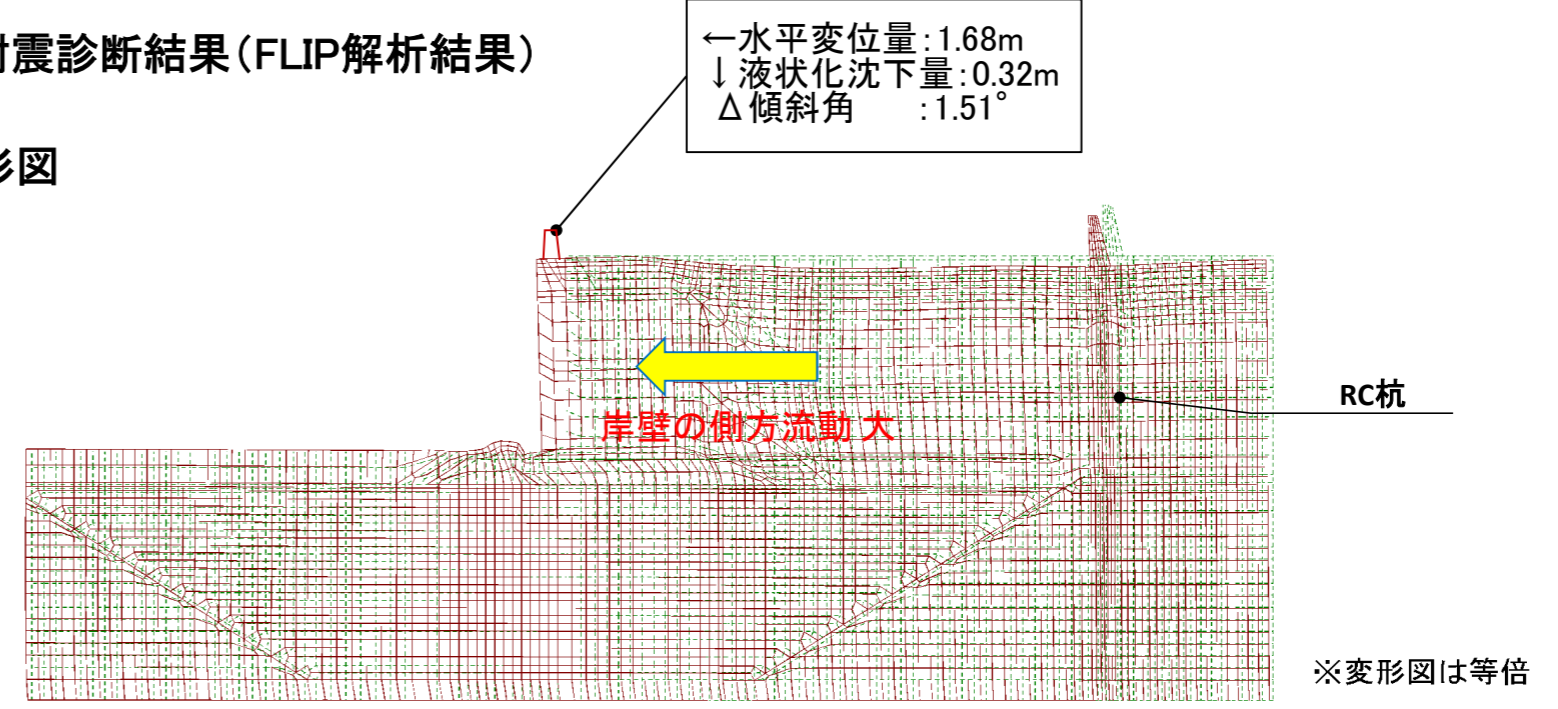
変形図

・南海トラフ巨大地震による防潮堤の残留変形量は、沈下0.32m、傾斜1.5°と小さいが、水平変位が1.68mと大きく、目地ずれなどにより防潮堤の機能が消失する可能性が高い。
 ・当該防潮堤はケーソン式岸壁と一体構造であり(一部区間は別)、修復にはケーソンに対する対策も必要となるため、嵩上げ等の簡易な修復では対応が困難である。
 ・津波の越流は無いため防潮堤の倒壊を招く可能性は低い、ケーソン直下で大きなせん断ひずみが生じており、護岸背後においても大きな地盤変状(沈下)が確認される。
 ・以上の内容を踏まえ、地震後も防潮堤の機能を保持するためには、地盤変状を抑制する沈下対策等を行う必要がある。

対策必要

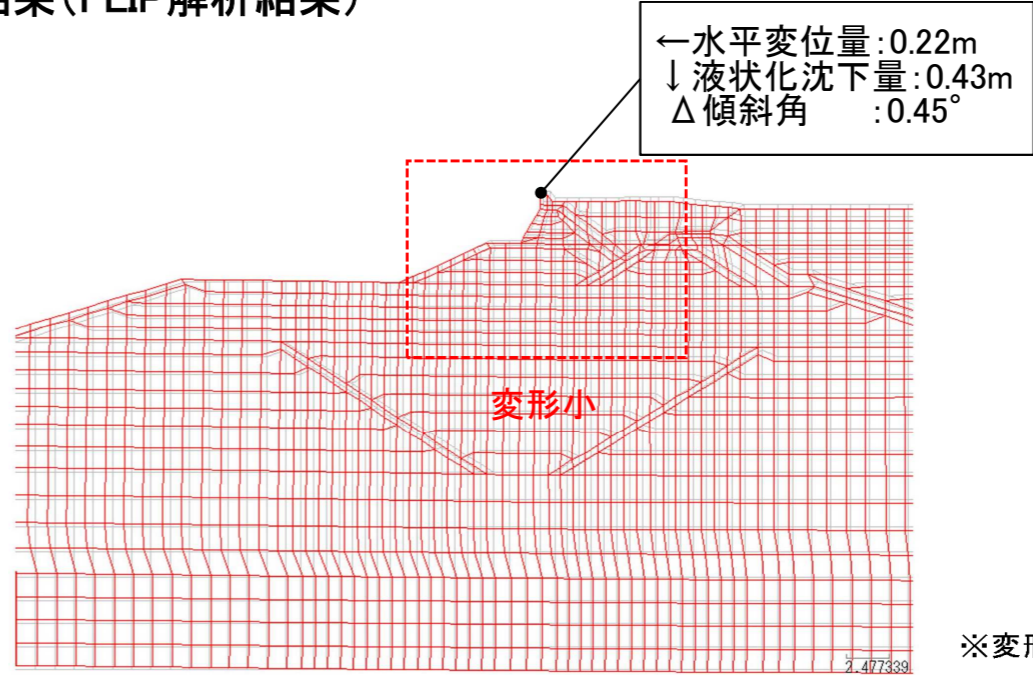
変形図

- ・南海トラフ巨大地震による防潮堤の残留変形量は、沈下0.43m、水平0.22m、傾斜0.45°と小さく、地震後の安定性は確保されている。
- ・なお、As3層の液状化により基礎地盤で変形が生じているが、側方流動的な挙動であり防潮堤の機能を消失するようなものではないことが確認される。
- ・このため、津波越流時(越流深0.11m)においても、護岸の変状が防潮堤の機能を間接的に阻害し粘り強い構造を消失させる可能性は低い。
- ・以上の内容から、当該施設において対策を行う必要はない。

⇒ 対策不要

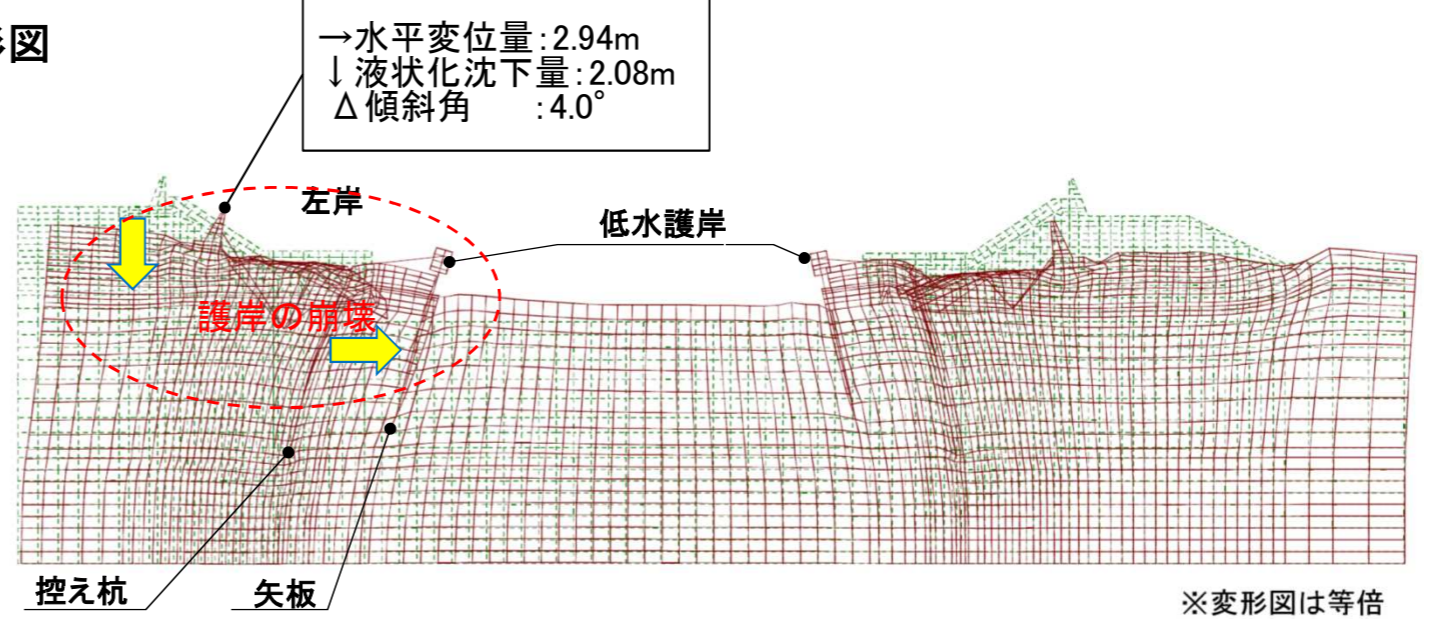
変形図

・南海トラフ巨大地震による防潮堤の残留変形量は、最大で沈下2.08m、水平2.94m、傾斜4.0° と非常に大きく、地震後の安定性は完全に消失している状態にある。
 ・また、低水護岸の控え矢板式護岸において、控え杭の断面力が全塑性に達して完全に倒壊した変状状態になっており、防潮堤の堤内側の地盤変状も著しい。
 ・このことは、津波越流時(越流深0.70m)における防潮堤の粘り強さが消失している可能性が高いと推察され、更なる防潮堤の倒壊を招く可能性が高い。
 ・以上の内容を踏まえ、津波の浸水被害を最小限に抑えるためには、津波の越流に対するねばり強い構造の確保を目指した沈下対策等を行う必要がある。

⇒ 対策必要

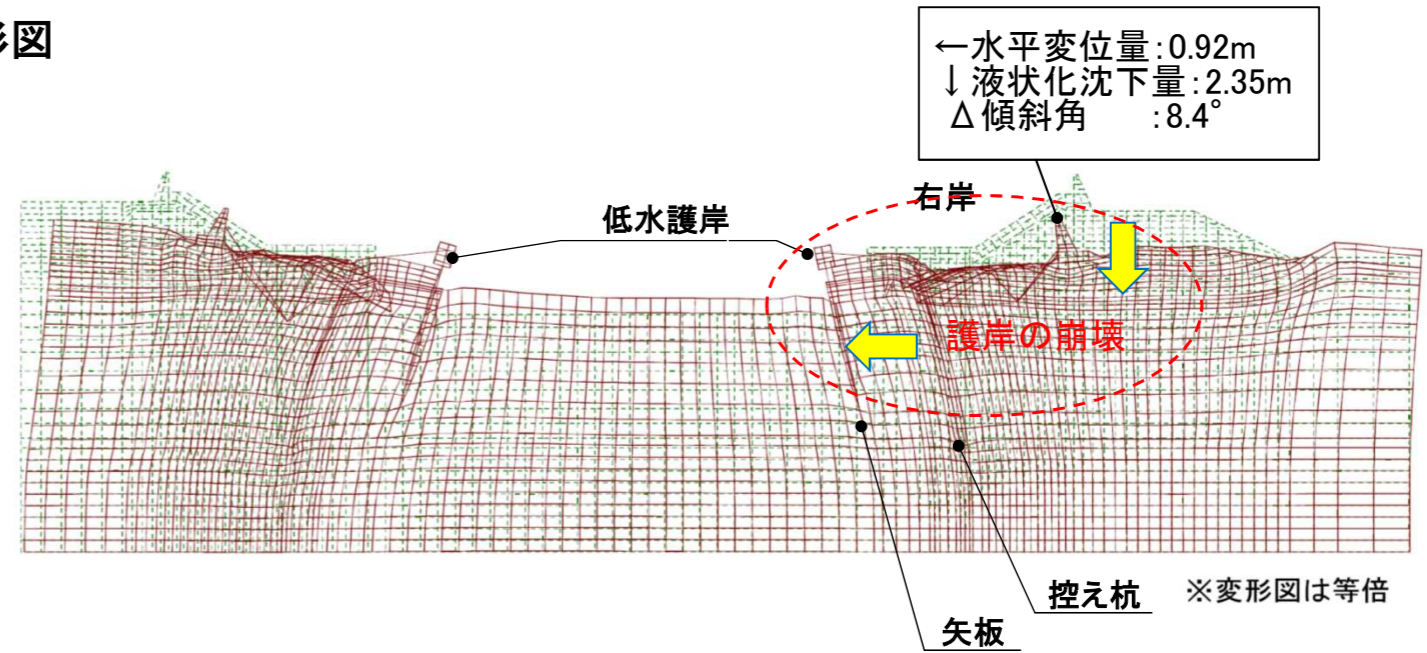
変形図

・南海トラフ巨大地震による防潮堤の残留変形量は、最大で沈下2.35m、水平0.92m、傾斜8.4°と非常に大きく、地震後の安定性は完全に消失している状態にある。
 ・また、低水護岸の控え矢板式護岸において、構造部材の断面力は全塑性に達しないものの、ほぼ倒壊した変状状態になっており、防潮堤の堤内側の地盤変状も著しい。
 ・このことは、津波越流時(越流深1.08m)における防潮堤の粘り強さが消失している可能性が高いと推察され、更なる防潮堤の倒壊を招く可能性が高い。
 ・以上の内容を踏まえ、津波の浸水被害を最小限に抑えるためには、津波の越流に対するねばり強い構造の確保を目指した沈下対策等を行う必要がある。

⇒ 対策必要

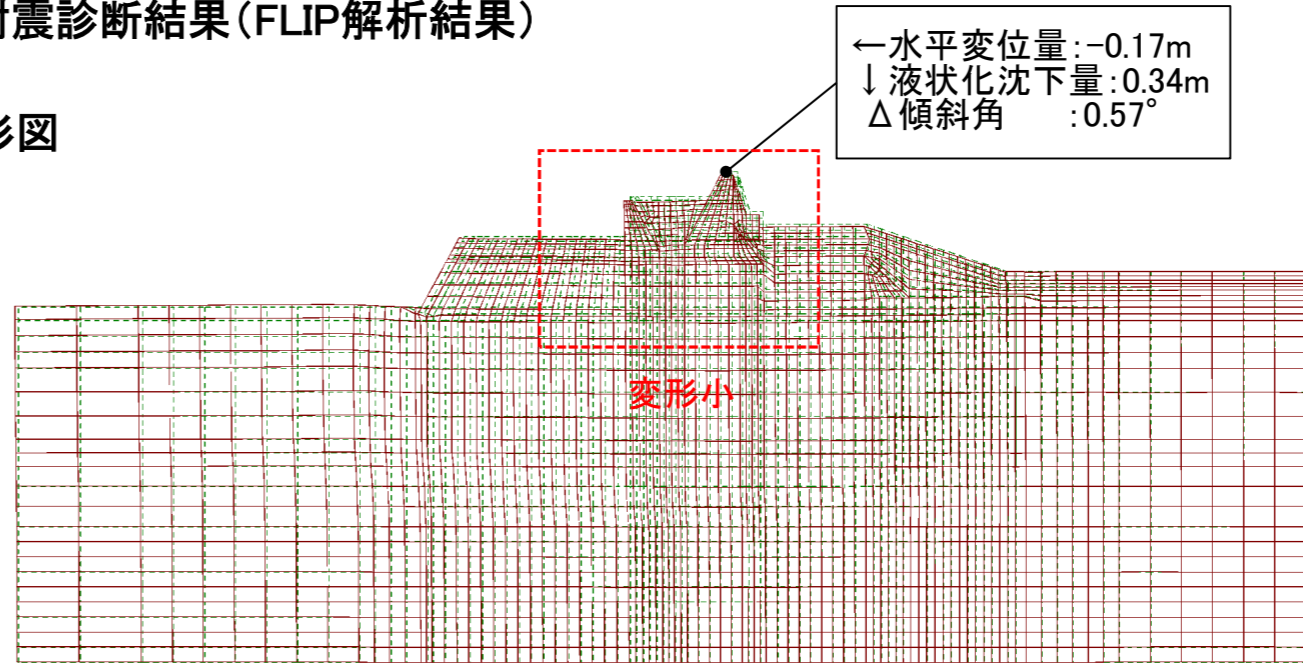
変形図

・南海トラフ巨大地震による防潮堤の残留変形量は、沈下0.34m、水平0.17m、傾斜0.57° と小さく、地震後の安定性は確保されている。
 ・なお、As1層が液状化するものの堤体直下の液状化は抑えられており、護岸全体の変形に対する影響が小さい。
 ・また、津波は越流しないため、護岸の変状が防潮堤の機能を間接的に阻害する可能性もない。
 ・以上の内容から、当該施設において対策を行う必要はない。

対策不要

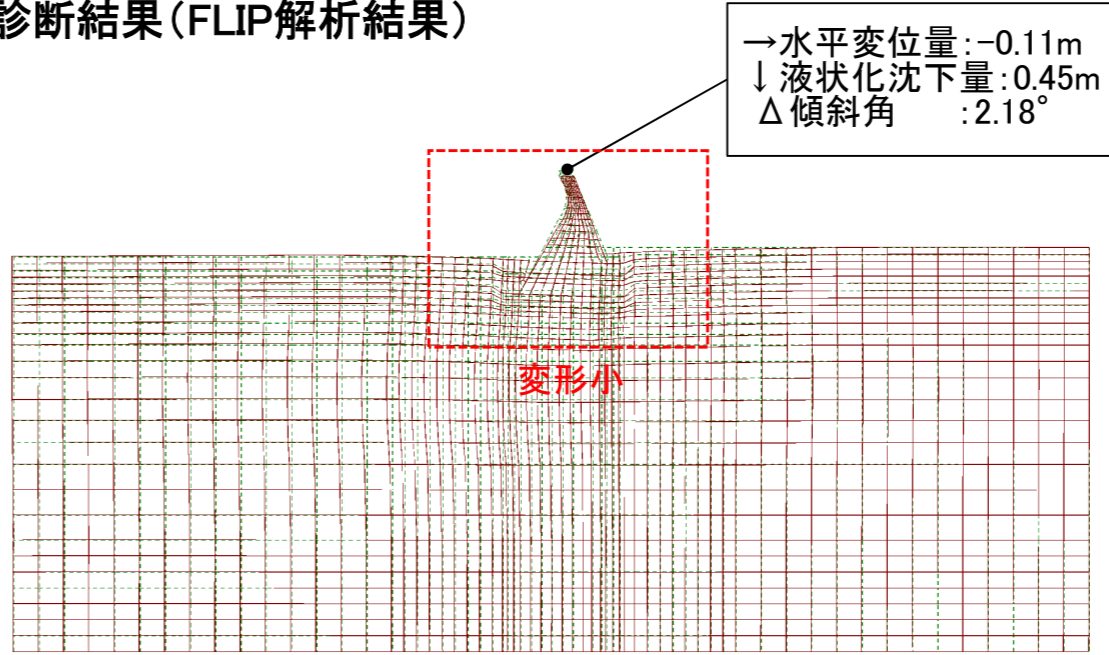
変形図

- ・南海トラフ巨大地震による防潮堤の残留変形量は、沈下0.45m、水平0.11m、傾斜2.18°であり、地震後の安定性は確保されている。
- ・なお、埋立土、As1、As3層が液状化するものの、不陸の無い水平な地形であるため、防潮堤の変形に対する影響は小さい。
- ・また、津波は越流しないため、護岸の変状が防潮堤の機能を間接的に阻害する可能性もない。
- ・以上の内容から、当該施設において対策を行う必要はない。

対策
不要

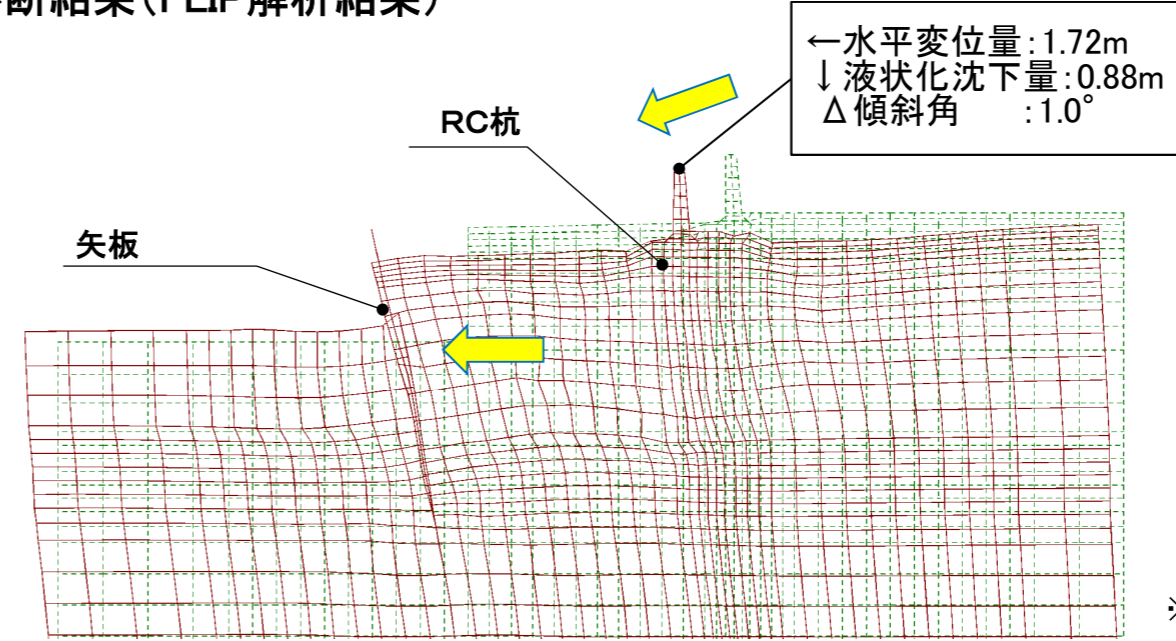
変形図

現況天端高 T.P.+3.86m
 ↓沈下
 沈下後天端高 T.P.+2.87m

- ・南海トラフ巨大地震による防潮堤の残留変形量は、沈下0.88m、水平1.72mと大きく(傾斜は1.0°と小さい)、目地ずれなどにより防潮堤の機能を消失している可能性がある。
- ・また埋立土、As1、As3層が液状化することにより胸壁基礎のRC杭が全塑性に達しており、胸壁背後においても大きな地盤変状(沈下など)が確認される。
- ・このことから、津波越流時(越流深0.53m)における防潮堤の粘り強さが消失している可能性が高いと推察され、更なる防潮堤の倒壊を招く可能性が高い。
- ・以上の内容を踏まえ、津波の浸水被害を最小限に抑えるためには、津波の越流に対するねばり強い構造の確保を目指した沈下対策等を行う必要がある。

⇒ 対策必要

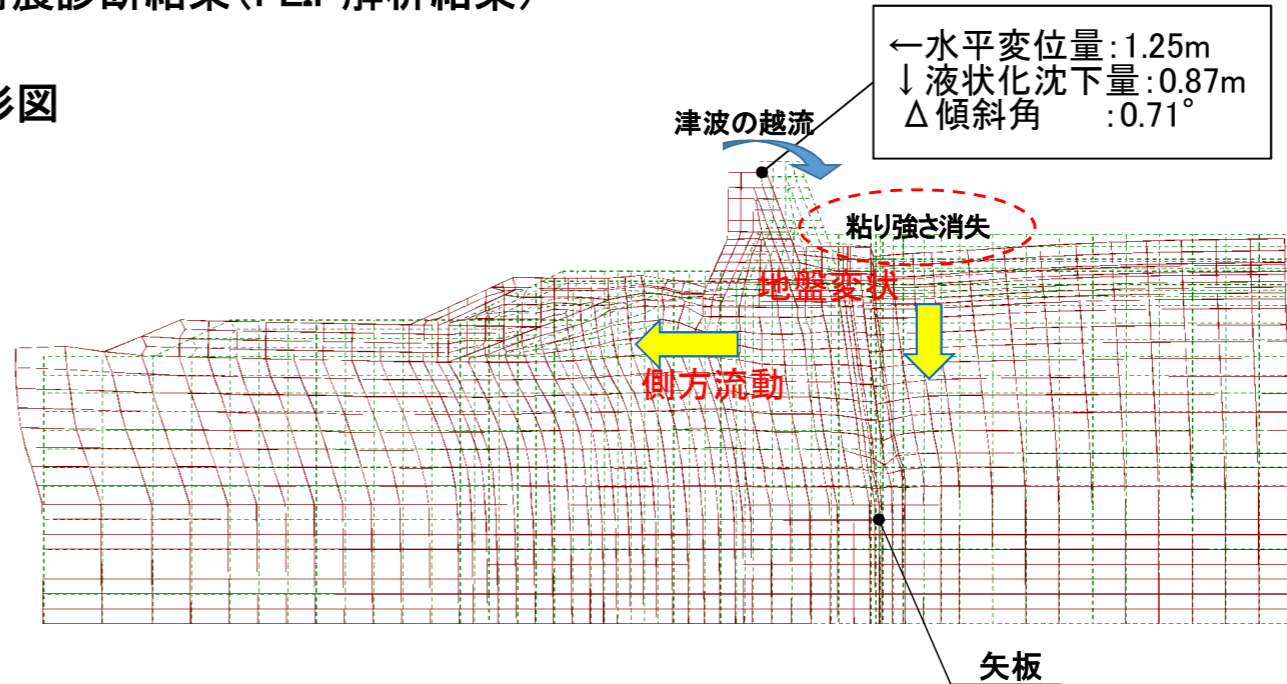
変形図

・南海トラフ巨大地震による防潮堤の残留変形量は、沈下0.87m、水平1.25mと比較的大きいですが、傾斜は0.71°と小さく、地震後の安定性は確保されている。
 ・ただし、埋立土、As1層が液状化により防潮堤背後に大きな地盤変形が見られる。
 ・このことは、津波越流時(越流深0.1m)において防潮堤の粘り強さを消失する可能性が高いと推察され、更なる防潮堤の倒壊を招く可能性が高い。
 ・以上の内容から、津波の浸水被害を最小限に抑えるためには、津波の越流に対する粘り強い構造の確保を目指した沈下対策などを行う必要がある。

対策必要

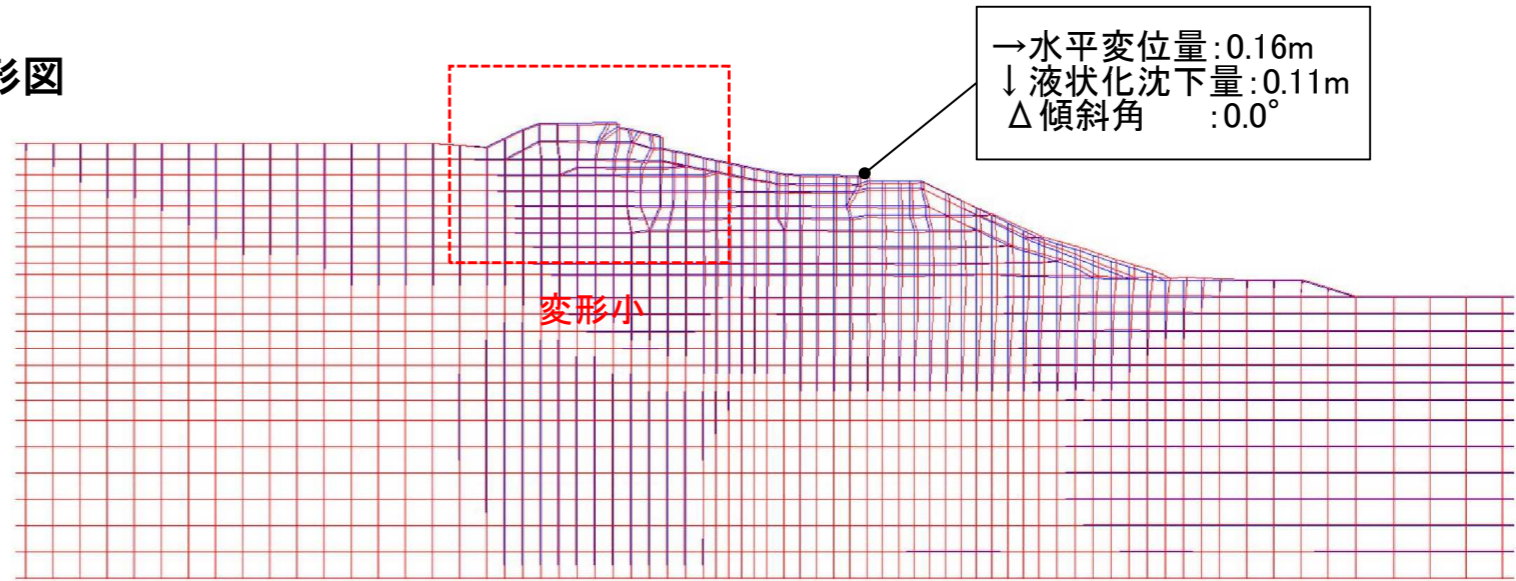
変形図

・南海トラフ巨大地震による防潮堤の残留変形量は、沈下0.11m、水平0.16m、傾斜0°と小さく、地震後の安定性は確保されている。
 ・なお、置換砂が液状化するものの、勾配の緩い傾斜護岸であるため、置換砂における地盤変形は小さい。
 ・また、津波は越流しないため、護岸の変状が防潮堤の機能を間接的に阻害する可能性もない。
 ・以上の内容から、当該施設において対策を行う必要はない。

対策
不要

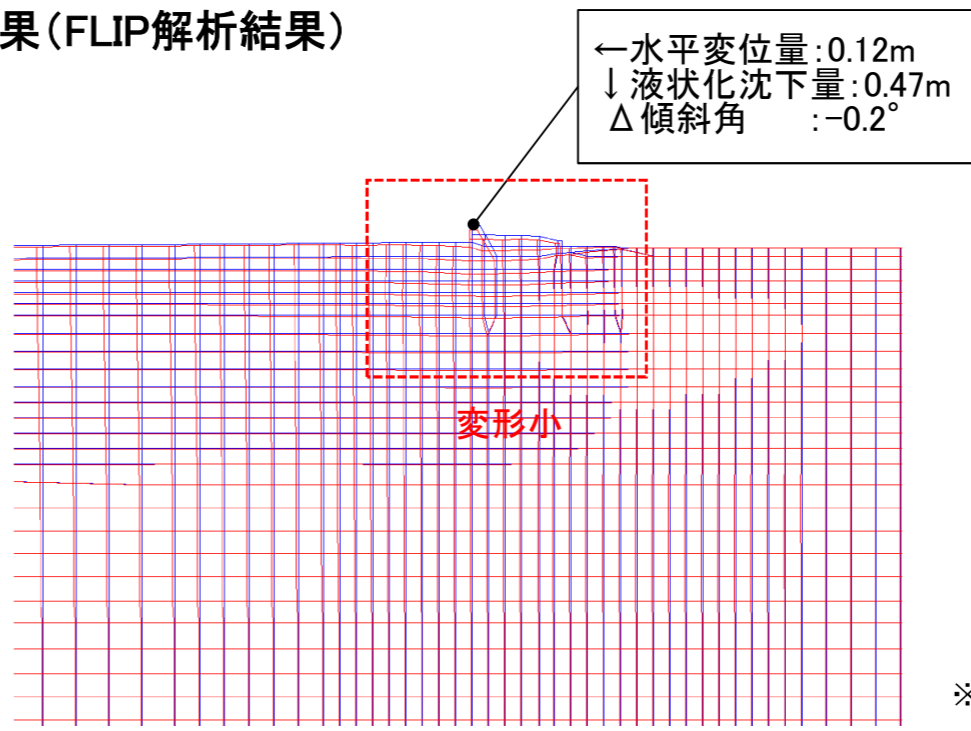
変形図

- ・南海トラフ巨大地震による防潮堤の残留変形量は、沈下0.47m、水平0.12m、傾斜0.2° と小さく、地震後の安定性は確保されている。
- ・なお、埋立土およびAs層が液状化するものの、岸壁から120m離れた胸壁付近は不陸の無い水平な地形であるため、防潮堤の変形に対する影響は小さい。
- ・また、津波は越流しないため、護岸の変状が防潮堤の機能を間接的に阻害する可能性もない。
- ・以上の内容から、当該施設において対策を行う必要はない。

対策不要

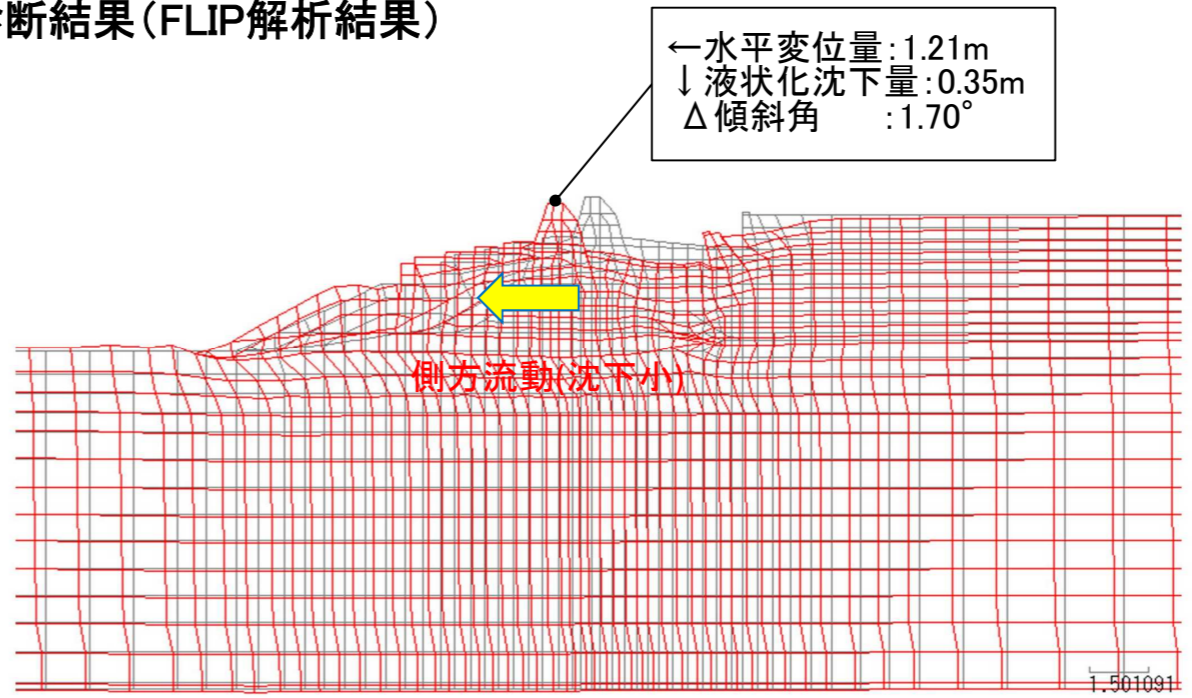
変形図

・南海トラフ巨大地震による防潮堤の残留変形量は、沈下0.35m、水平1.21m、傾斜1.7°であり、水平変位は比較的大きいものの地震後の安定性は確保されている。
 ・なお、Ag層およびAs層の液状化により護岸に側方流動的な変形が生じており、それに伴って防潮堤背後にも大きな地盤変状が確認される。
 ・ただし、津波は越流しないため、護岸の変状が防潮堤の機能を間接的に阻害する可能性はない。
 ・以上の内容から、当該施設において対策を行う必要はない。

対策
不要
