# 事後評価調書

## 【砂防事業】

土木局 砂防課

## 事後評価調書【災害の発生に伴う評価】

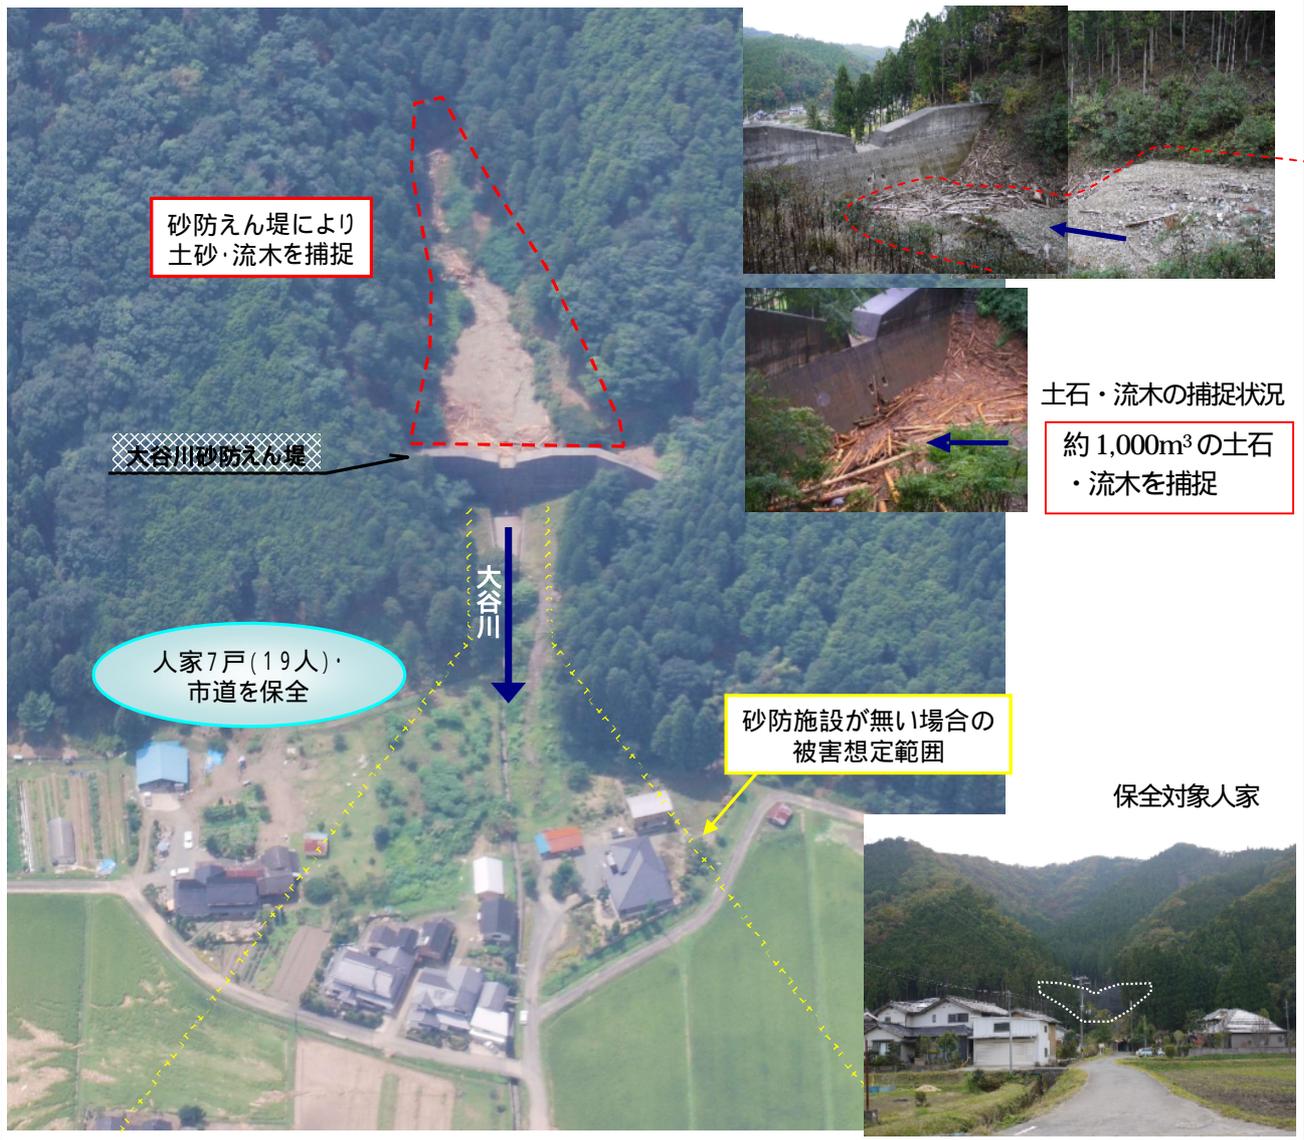
【砂防施設効果写真】

部課室名	土木局砂防課	記入責任者職氏名 (担当者氏名)	砂防課長 尾崎幸忠 (副課長兼砂防係長 木戸徹)	内線	4459 ( 4465 )
事業種別	砂防事業	事業名	通常砂防事業	事業主体	兵庫県
溪流名	あおたにがわ 大谷川		所在地	朝来市 佐囊	
事業目的			事業内容		
<p>土石流対策</p> <p>当溪流は土石流危険溪流に該当し、山腹崩壊や溪岸の浸食が進み下流での土砂災害の危険性が高い状況にあったため、家屋、道路等を土砂災害から保全すべく砂防えん堤を整備した。</p>			<ul style="list-style-type: none"> <li>・ 砂防えん堤工 1基 (H=14.5m, L=73.5m)</li> <li>〔負担割合 国：1/2、県：1/2〕</li> </ul>		
事業期間	計 画	平成7年度～平成9年度	事業費 (用地補償費)	計 画	-
	実 績	平成7年度～平成9年度		実 績	約2.4億円
完了年月	平成10年1月21日		過去の評価	-	
事業を取り巻く社会経済情勢等の変化					
(周辺の土地利用等の変化) 砂防えん堤の整備後、周辺の土地利用に大きな変化は生じていない。					
事業の効果の発現状況					
想定した整備効果等			整備後の状況		
<p>【直接効果】</p> <p>土砂災害から家屋等を保全</p> <p>下流河川(神子畑川)の河積 阻害を低減</p>			<p>平成21年8月の台風9号の豪雨(参考-1参照)により、当該溪流の上流山腹から流木を伴う土石流が発生したが、当該砂防えん堤により約1,000m<sup>3</sup>の土石・流木を捕捉し、下流の人家、市道を保全した。</p> <p>なお、発生量から推定すると当該砂防えん堤がない場合には、今回の土石流により人家7戸(19人)の被害、市道の通行止め、神子畑川の埋塞による2次災害の発生等、多大な被害が生じたと推測される。</p> <p>大谷川合流点より上流の神子畑川では、橋梁部において流木により河川が閉塞され、溢水被害が生じたが、合流点より下流の神子畑川では、砂防えん堤が土石・流木の流出を抑えることで河川閉塞による被害を低減させた。</p>

今回の災害検証により、砂防えん堤の整備効果として土砂の捕捉だけでなく、流木の捕捉効果も大きいことを確認した（参考 - 2 参照）。

今後の砂防えん堤整備にあたっては、現場条件に応じて、透過型鋼製スリットえん堤や流木捕捉工の整備を進め、人家の直上流で不透過型えん堤となる場合でも、流木止め併設タイプとするなど流木対策を徹底する。

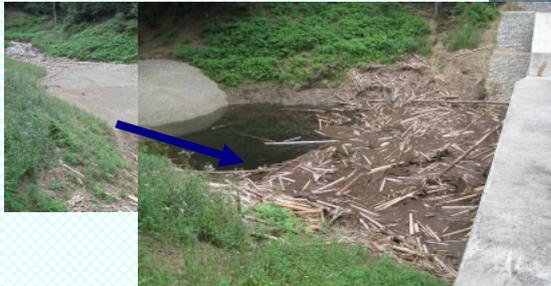
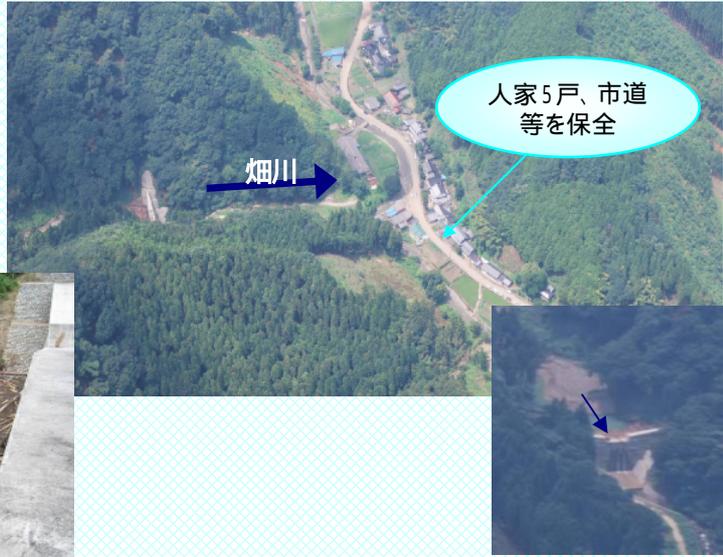
はたがわ さのう  
畑川(朝来市佐囊) 砂防事業

不透過型砂防えん堤

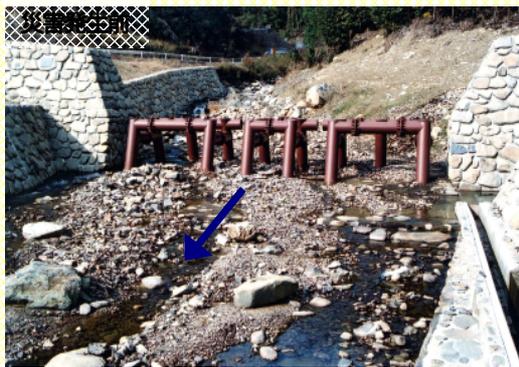
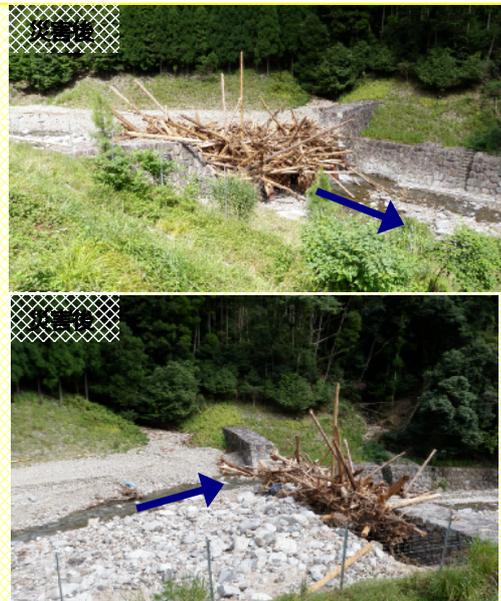
たにがわ  
谷川(宍粟市波賀町谷) 砂防事業

透過型鋼製スリットえん堤

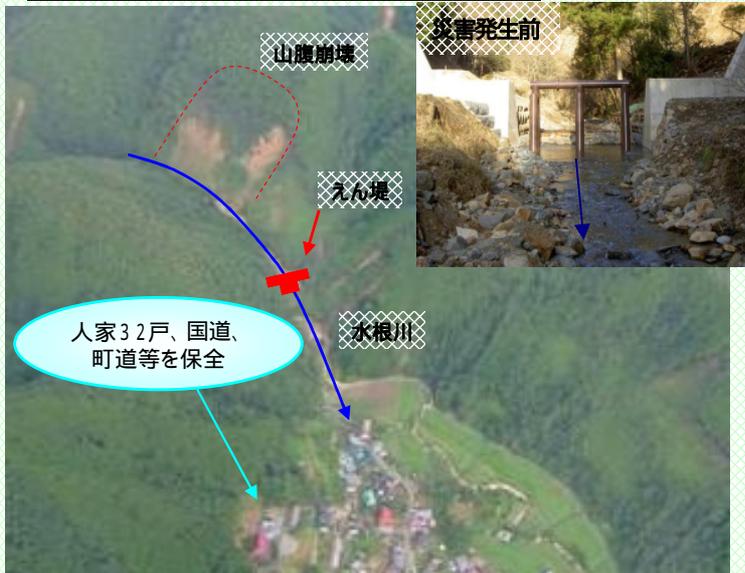
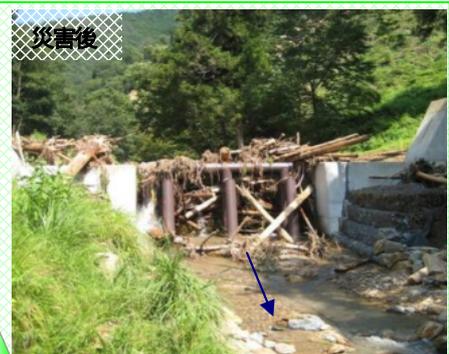
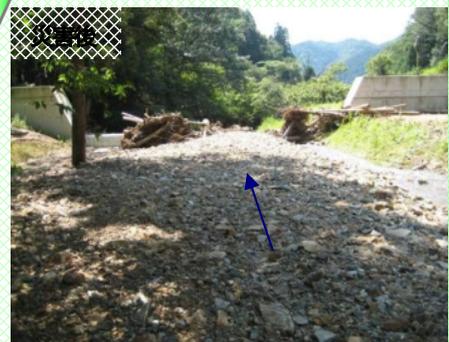
みずねがわ  
水根川(佐用町下石井) 砂防事業

流木捕捉工
