県道平野三木線 ^{いわや}窟屋大橋橋梁耐震補強工事の粗雑施工について

令和5年度に完成した「県道平野三木線^{いわや}窟屋大橋橋梁耐震補強工事」について、粗雑施工が行われたとの匿名の投書があり、指摘内容について業者聞き取りや現地調査等を行ったところ、一部の鋼製受け台（ブラケット）において、不誠実な粗雑施工が確認されました。

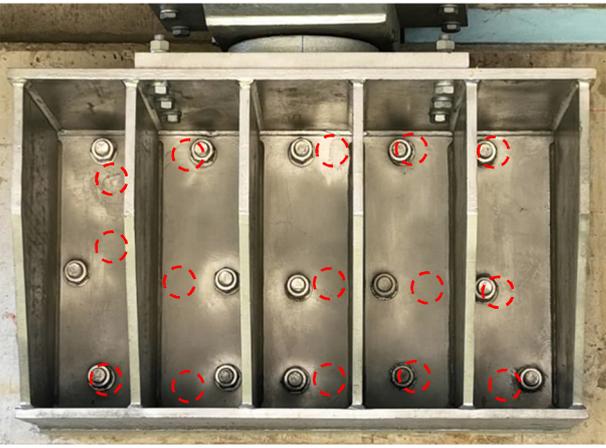
鋼製受け台 (○は塞いだ不正穴箇所)

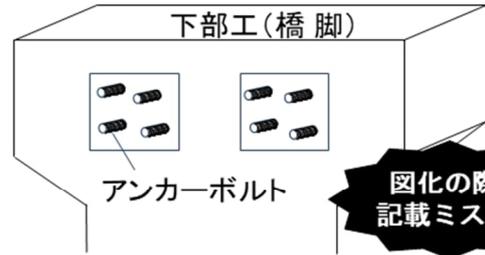
① 鋼製受け台の穴あけ 施工図の作成

- ・現地調査により、穴あけ位置を図化
- ・図化する際に記載ミス発生

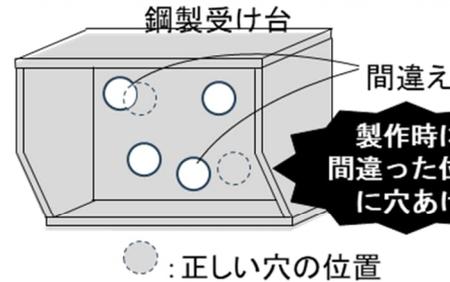
② 鋼製受け台製作 (工場)

- ・アンカーボルトにあわせた穴あけ
- ・記録ミス等で間違った位置に穴あけ (9部材/全44部材)

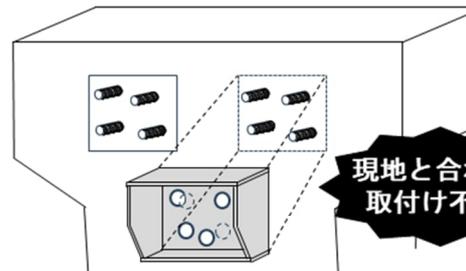
③ 製作した受け台の 不具合を把握

- ・鋼製受け台を現地で設置できない
→ 請負業者は穴のあけ間違いを初めて認識

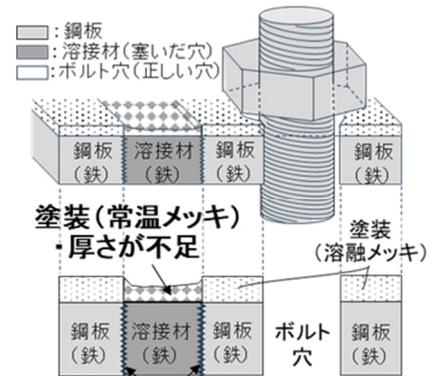
【溶接材の穴埋箇所】

- a) 穴の位置が合わない箇所を溶接で塞ぐ

→ **強度不足**

- b) 再度穴をあけ直し、簡易な塗装で隠蔽

→ **耐久性不足**

- ・境目に空洞や損傷を確認
- ・鋼板と一体化していない

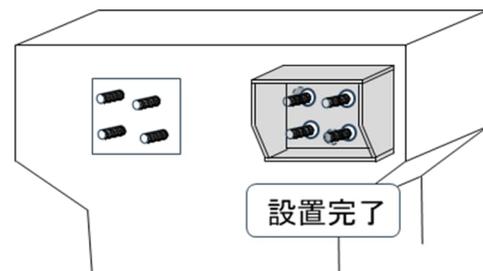
⑤ 鋼製受け台取付 (設置後も県に未報告)

- ・穴をあけ直した鋼製受け台を設置
