# 天神川氾濫災害調査報告書

令和6年8月

天神川氾濫災害調査委員会

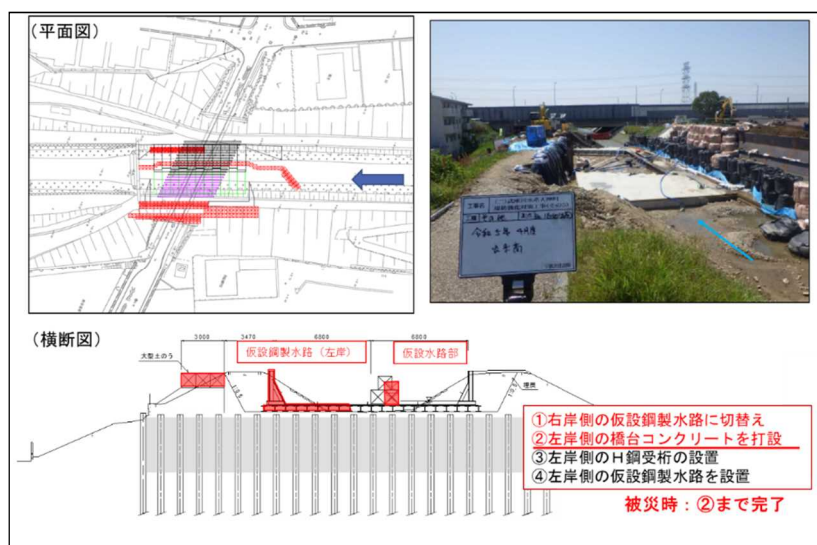
図-2.8 左岸鋼製水路設置図（被災時）

下流の取合護岸部、仮設鋼板水路、上流の取合護岸部を包括するように No. 18+4.5～No. 18+49 において、大型土のうによる仮締切工を設置していた。上流部の No. 18+44～No. 18+49 の区間では、大型土のうを下2列、上1列で積み既設護岸に擦り付けており、No. 18+44 より下流の区間では、大型土のうを下1列、上1列で積んだ状態であった。

No. 18+7.5～No. 18+33.5 の右岸側では、資材搬入に用いるクレーン重機の作業ヤードを確保するために、河川内の右岸側に大型土のうを4段積み上げて河積を狭めていた。

左岸堤防については、荒牧隧道部である No. 18+4.5～No. 18+33.5 まで、堤防を開削した川表側は大型土のうを3段積み上げ、川裏側は、堤防幅を拡幅するために大型土のうを積み上げていた。No. 18+22～No. 18+37.5 では、堤防天端幅を3m確保すべく、堤防横断方向に大型土のうを3列並べていた。No. 18+34～No. 18+44 では、取合護岸の施工に先立ち、既設護岸

を撤去していた。左岸川表部の法面保護として、No. 18+4.5～No. 18+33.5まで遮水シートで覆っており、No. 18+33.5～No. 18+44 では、ブルーシートで法面を覆い保護していた。

河床部の状況としては、取合護岸部（下流部：No. 18+4.5～No. 18+8.6、上流部：No. 18+34～No. 18+44）は既設河床張りコンクリートを取り壊しており、基盤面の土砂が露出していた。仮設鋼板水路の No. 18+8.6～No. 18+34 については、延長 15.5m の H 鋼受桁を支える上下流のコンクリート橋台が 5 月 1 日に設置完了しており、コンクリート橋台間（H 鋼受桁設置区間）については、土留工の支保工である切梁および埋め戻された土砂が露出している状態であった。

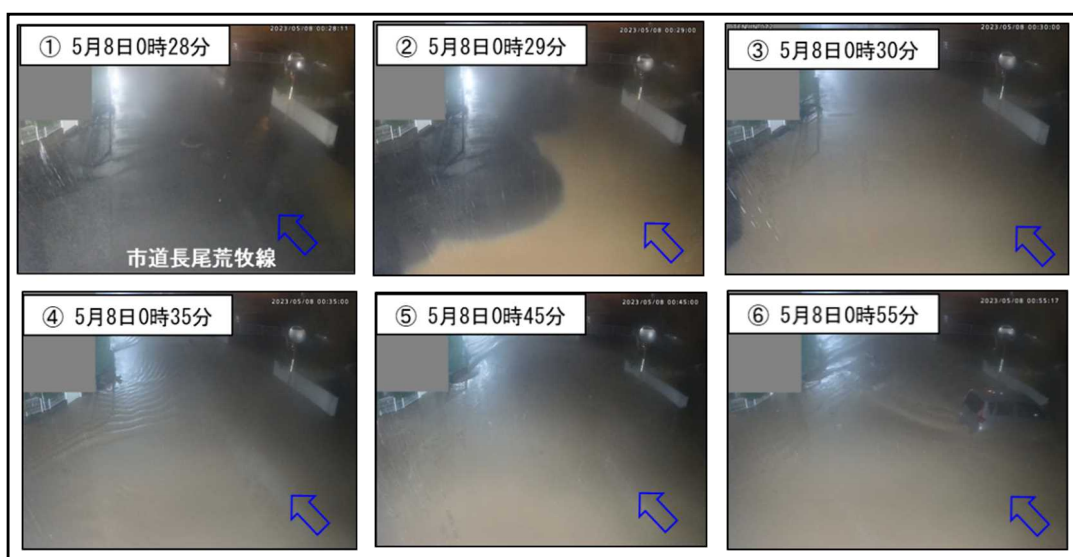
写真-3.1 伊丹市防犯カメラ映像

決壊箇所から約 50m離れた箇所に伊丹市防犯カメラが設置されており、破堤後の濁水の出水状況が記録されていた。5月8日0時28分に濁水を確認、0時29分に画面半分が濁水に覆われ、0時30分には防犯カメラで視認できる市道全てが濁水で覆われた。さらに、0時35分に緩やかに水位が上昇し、0時55分には自動車が流されるほどの出水状況であった。

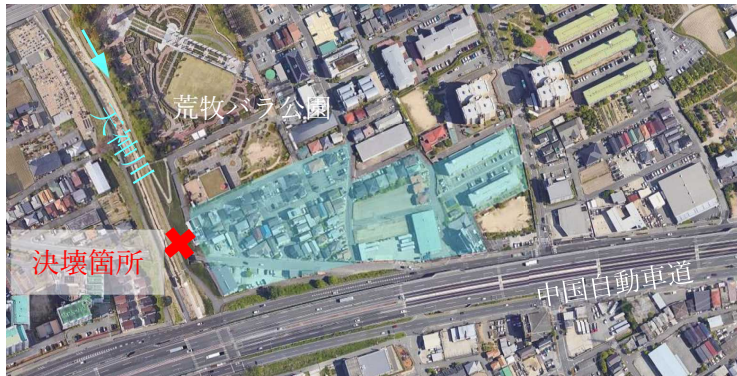
図-3.4 浸水範囲図

令和5年5月7日～8日出水による天神川からの氾濫は、伊丹市防犯カメラ映像、目撃情報、流況解析等による氾濫事象の再現計算結果を総合的に分析すると、5月8日0:30頃、天神川と市道長尾荒牧線が交差する隧道部付近の左岸川裏側堤防法面中腹の小段部からパイピングが発生し、堤防が決壊したと推定される。決壊した延長は約30mであり、浸水面積は約3.3haにも広がっている。人的被害は負傷者1名、物的被害は、床上浸水2棟、床下浸水10棟である。

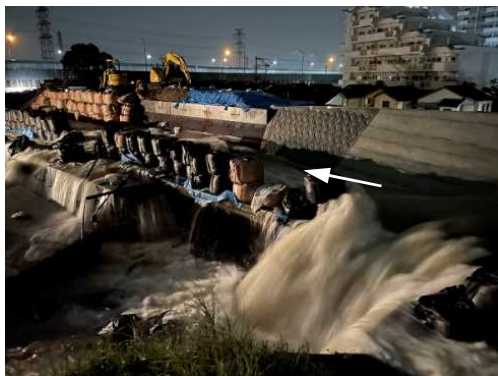
写真-3.2 天神川破堤直後(5/8 2:30)

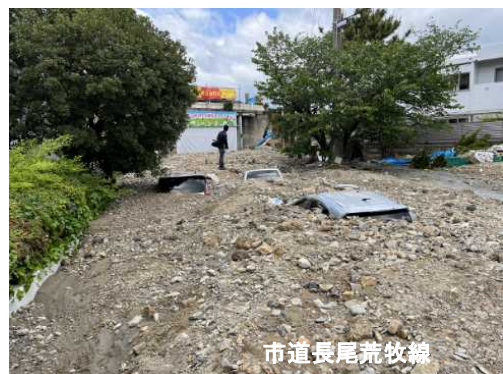
写真-3.3 市道へ土砂流出状況(5/8)

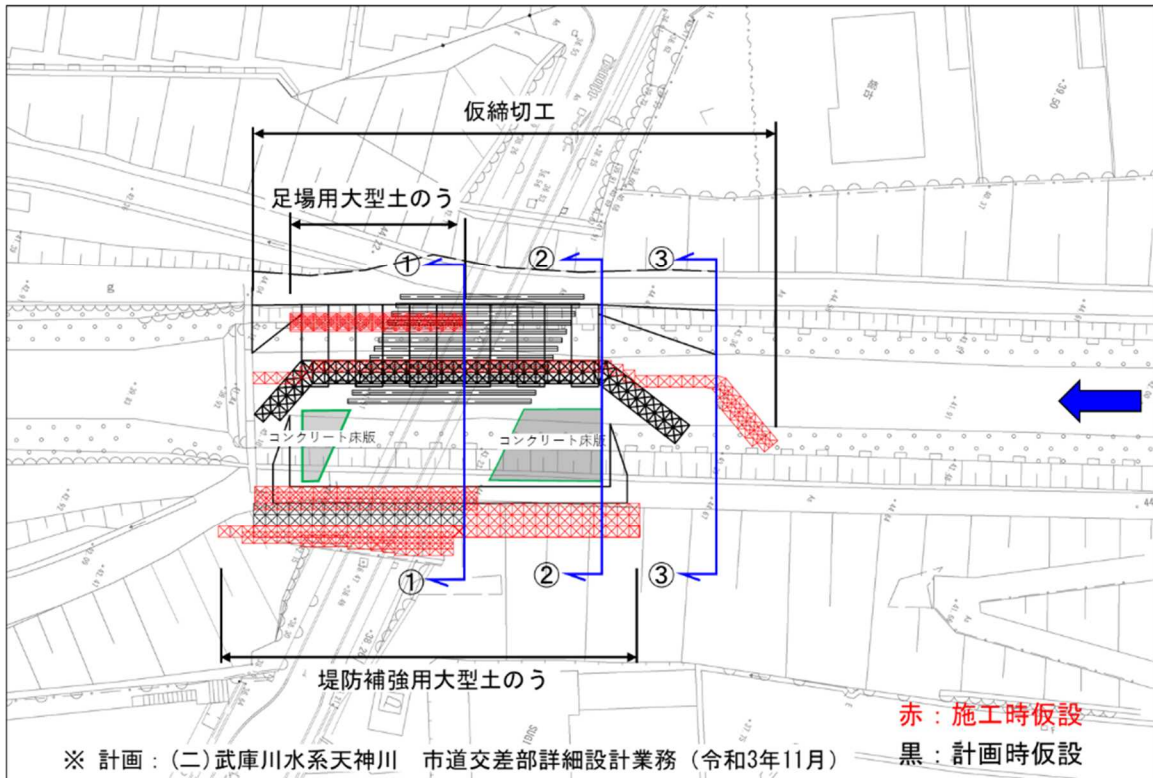
図-4.2 大型土のう平面図（計画と施工）

施工時の大型土のうの高さは 1.6m であった。積み方についても下段 1 列上段 1 列の積み方としていた。大型土のうの配置については、施工ヤードを確保するため、計画時に比べて上流側に約 9.5m 延伸、下流側ではクレーン足場用大型土のうと約 15.0m に渡って追加して配置していた。

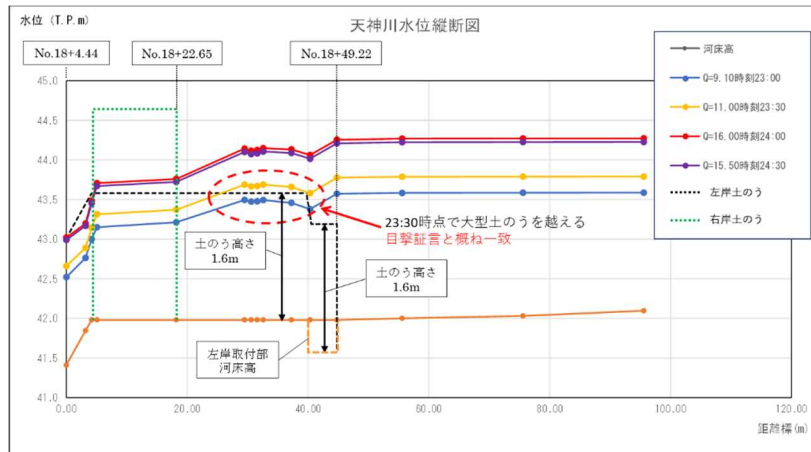
図-4.6 水位縦断面図 (一次元不等流計算より)

河道水位は、一般に等流計算や一次元不等流計算により算定される。ここでは、仮締切工内の流下能力を確認するため、一次元不等流計算を実施した。河道条件については、①仮締切工は計画時断面、②仮締切工は施工時断面の2ケースとし、大型土のうの配置を踏まえて、断面変化に応じて計算断面を設定した。また、上流端流量については、伊丹市ライブカメラ映像から算出した流量ハイドロを用いた。一次元不等流計算の結果、7日23:30に仮締切工を越水し、目撃証言と一致した。

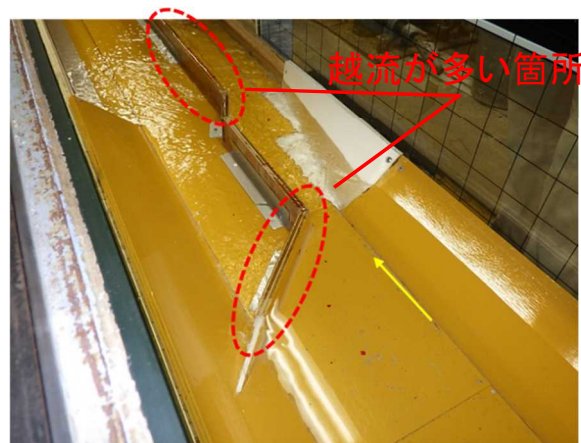
写真-4.1 水理模型実験(Q=16.0m<sup>3</sup>/s:ピーク時)

明石工業高等専門学校の神田名誉教授の指導により、水理模型実験を実施した。模型の縮尺は1/34とし、伊丹市ライブカメラから算出した流量ハイドロを用い、水位を計測した。水理模型実験から得られた水位と平面二次元不定流計算モデルの計算水位は概ね一致しており、被災現場の流況を精緻に再現することができた。水理模型実験及び平面二次元不定流計算モデルによる流況再現から伊丹市ライブカメラ映像による流出量（ピーク流量 16.0m<sup>3</sup>/s）の算定や目撃証言の流況が精緻に再現できたと判断した。なお、これらの解析結果などから施工時における仮締切工内の流下能力は9.9m<sup>3</sup>/sであることが確認できた。

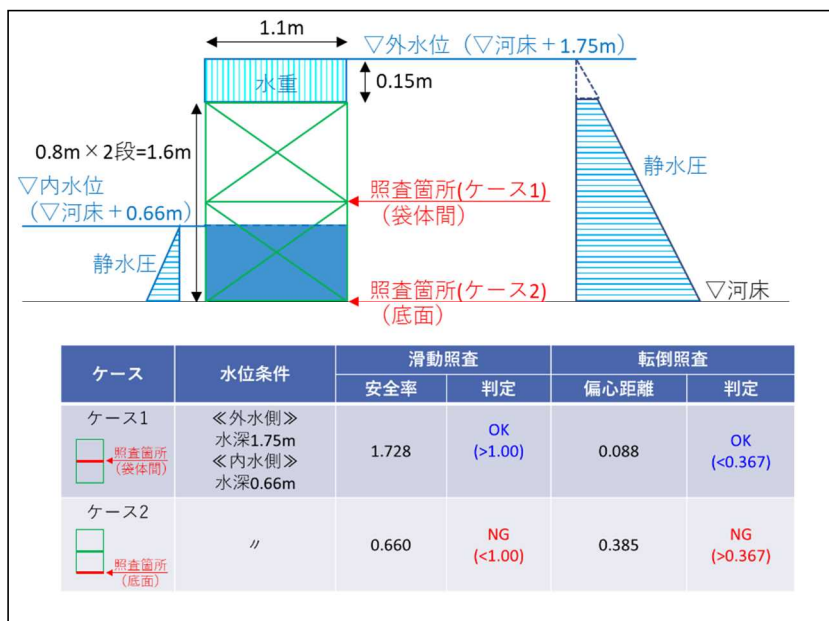
図-4.10 大型土のう安定性の照査（1列2段積み）

大型土のうに与える外力は、目撃証言において、8日0:25頃にNo. 18+20、No. 18+40 付近で大型土のうの転倒が確認されていることから、同時刻の平面二次元不定流計算モデルから得られた水深（仮締切内0.66m、外水深1.75m）とした。1段目と2段目の大型土のうの袋体間については、滑動、転倒とも安定しているが、大型土のうの底面では滑動、転倒とも不安定となる結果となった。

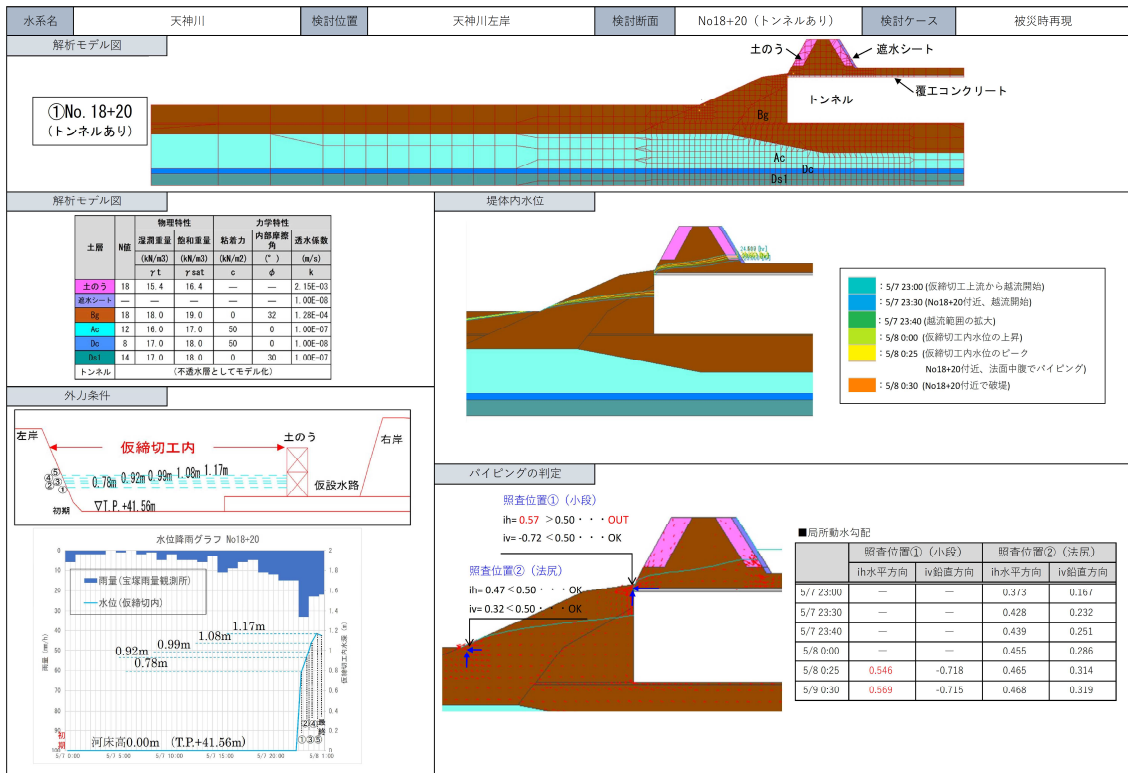
図-4.15 浸透解析結果 (ケース 1 : No. 18+20)

ース2)とした。堤防への外力条件については5月7日からの流域平均雨量と5月7日23:00仮締切工から越流が開始した時点から二次元不定流計算より算出した仮締切工内の水位とした。浸透流計算の結果、隧道部左岸堤防部(ケース1)において、8日0:25に左岸川裏側堤防法面中腹の小段部の局所動水勾配が限界動水勾配を上回りパイピングが生じたことと考えられた。これは目撃証言とも一致しており、堤防決壊の原因と考えられる。
