## 第2回 天神川氾濫災害調査委員会

# 天神川氾濫災害調査委員会

## 第 2 回委員会説明資料

令和 5 年 7 月 2 1 日

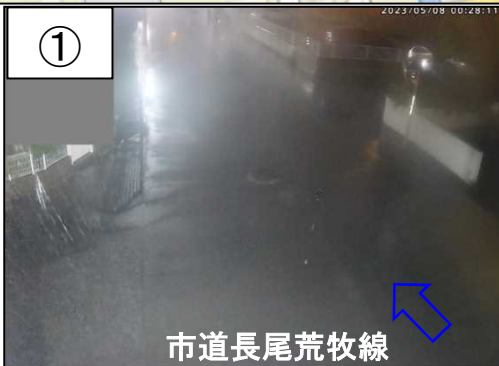
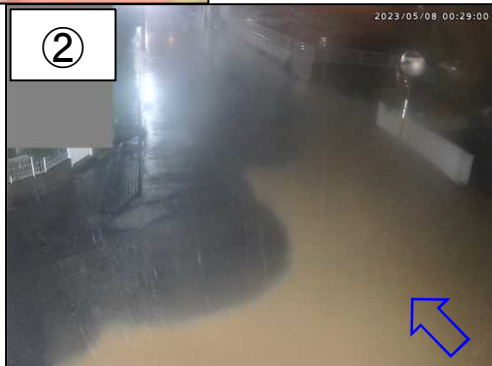
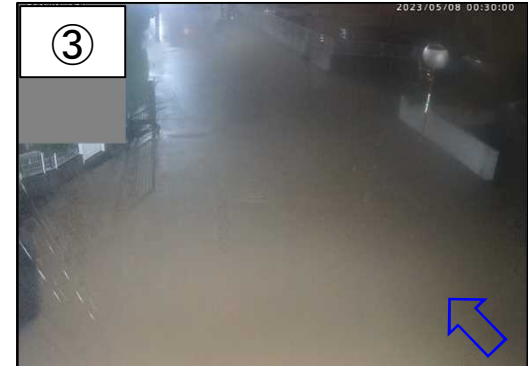
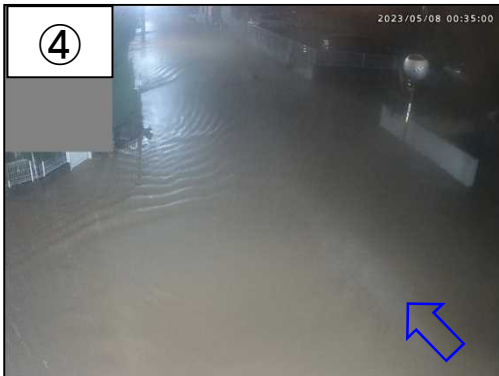
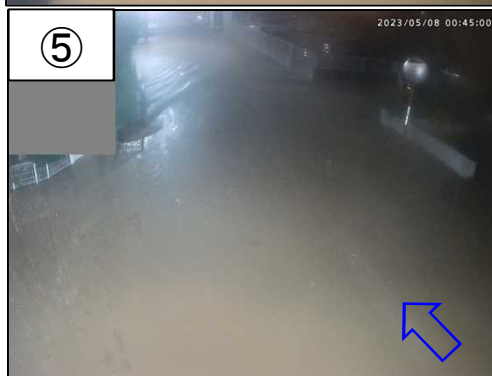
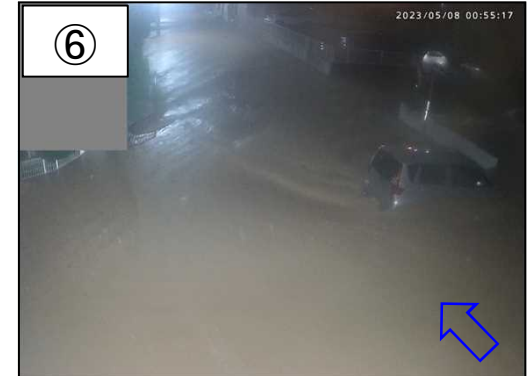
| ① | 5月8日0時28分 | 画面右下に濁水が現れる |
| ② | 0時29分 | 画面半分が濁水に覆われる |
| ③ | 0時30分 | 視認できる市道が濁水に覆われる |
| ④ | 0時35分 | 緩やかに水位が上昇 |
| ⑤ | 0時45分 | さらに水位が上昇 |
| ⑥ | 0時55分 | 濁水により自動車が流される |

目撃証言の破堤時刻(0:30頃) と一致

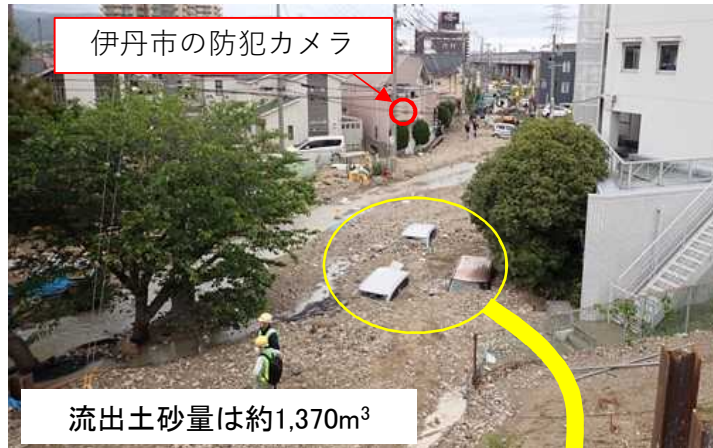
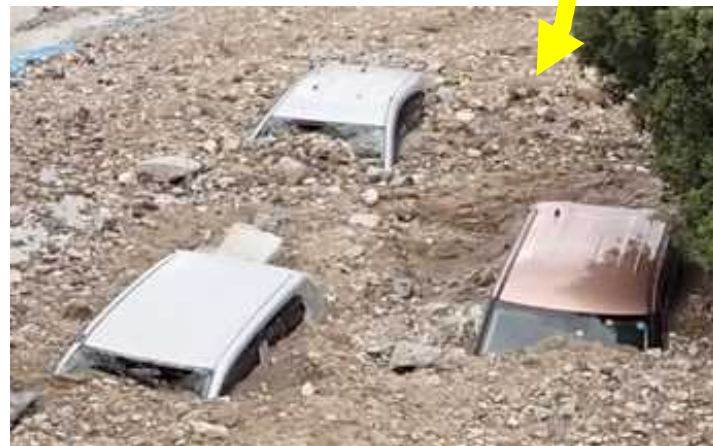
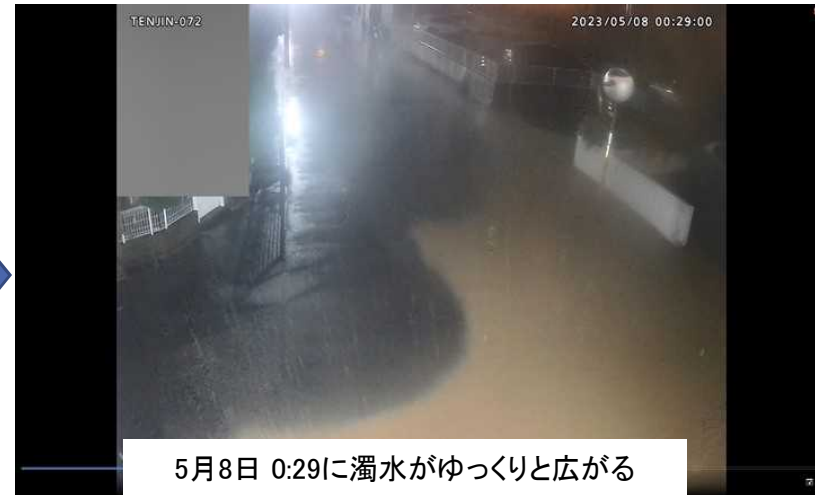
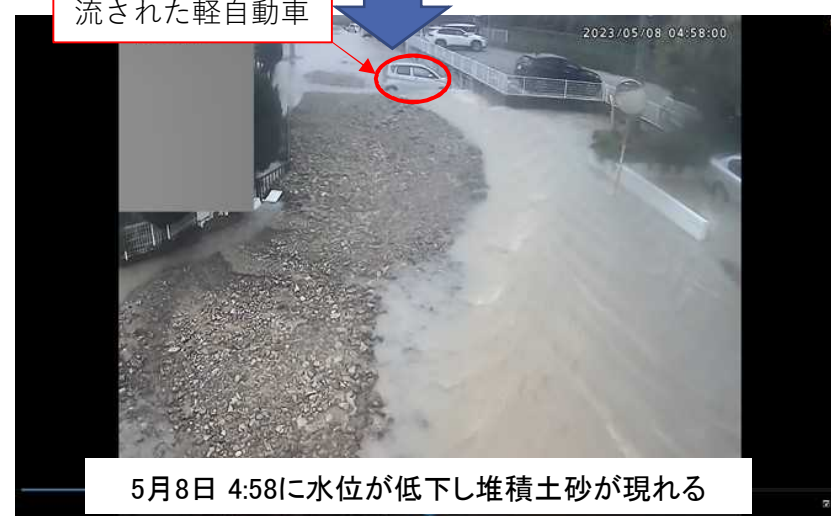
### ●現場写真（流出土砂について）

⇒ 移動速度の大きな崩壊や流出は発生していないと考えられる

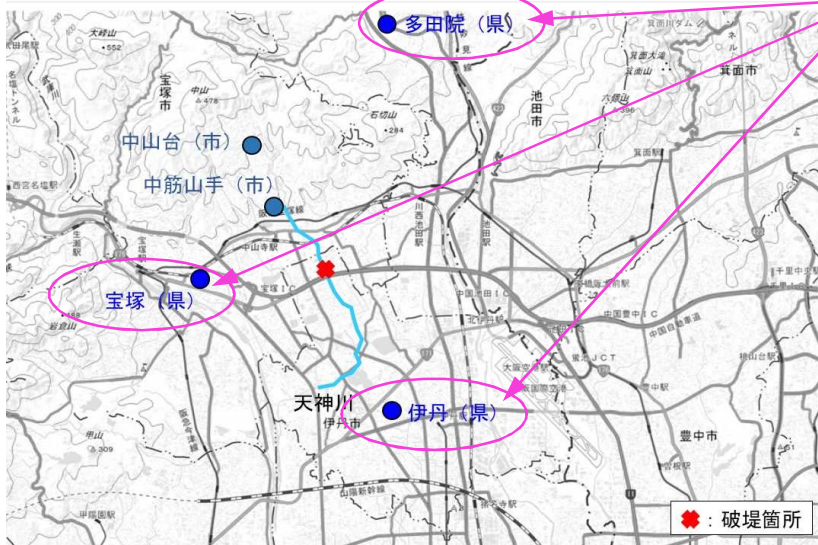
観測所名	観測開始年 (観測期間)	【今回】 最大時間雨量	過去の雨量と比較	
			5月	非出水期間 (11月~5月)
宝塚	1964年 (59年間)	33 mm/hr (7日23:00~24:00)	過去2番目	過去4番目
伊丹	1964年 (59年間)	23 mm/hr (7日23:00~24:00)	過去4番目	過去11番目
多田院	1995年 (28年間)	27 mm/hr (7日23:00~24:00)	過去2番目	過去4番目

- 5月の時間雨量としては、強い降雨であるものの、想定内の降雨であった。

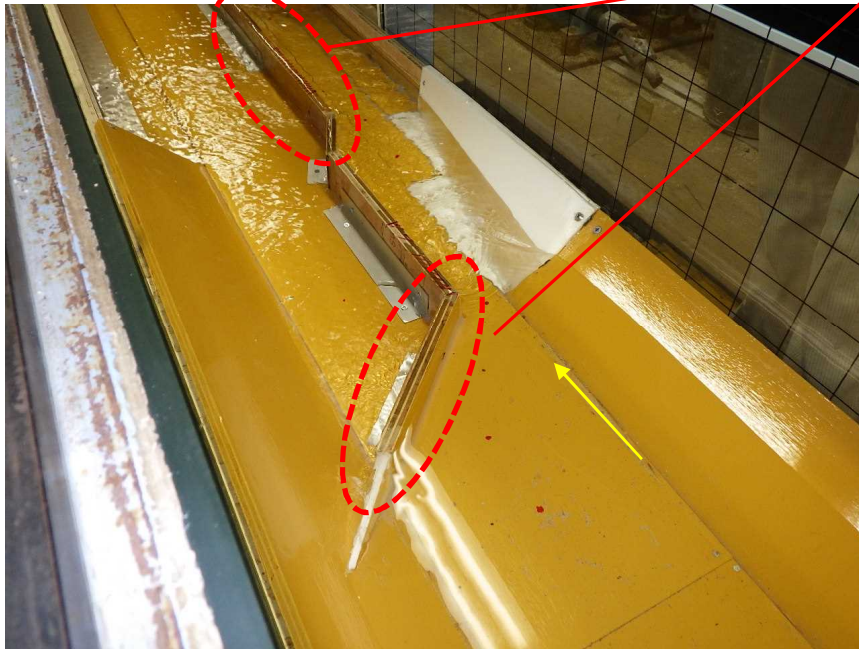
ピーク時 ( $Q=16.0\text{m}^3/\text{s}$ )

越流が多い箇所

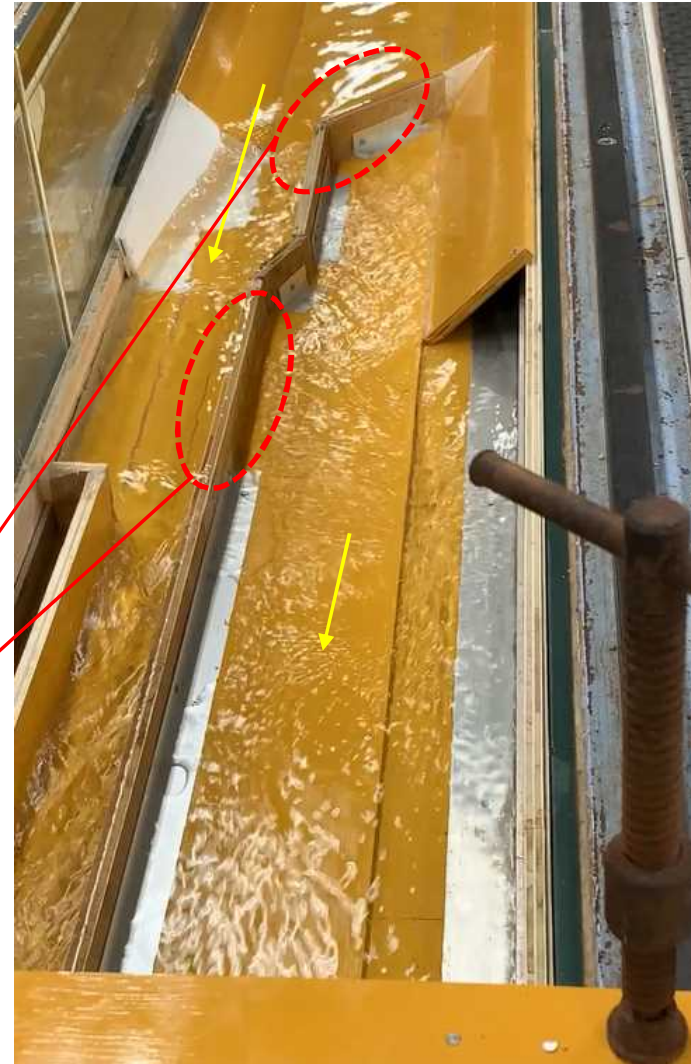
ピーク時 ( $Q=16.0\text{m}^3/\text{s}$ )

越流が多い箇所

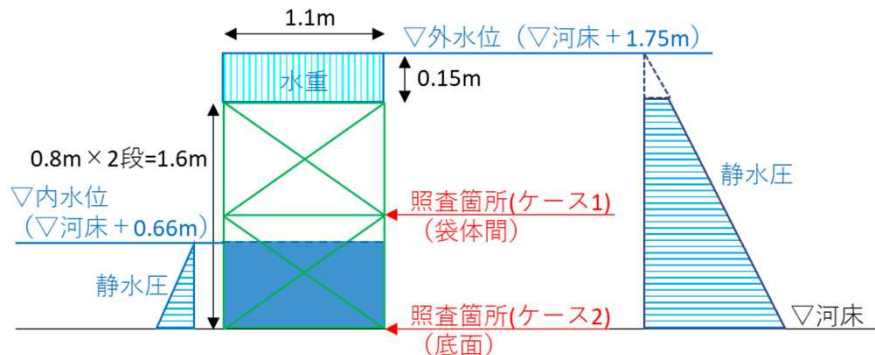
計算モデル

≪外水側≫ 水深1.75m ≪内水側≫ 水深0.66m	1.728	OK (>1.00)	0.088	OK (<0.367)
ケース2  	〃	0.660	NG (<1.00)	0.385	NG (>0.367)

- ・ 水理計算より求めた水位（外水深1.75m、締切内水深0.66m）での照査の結果、**下段の計算（ケース2）で滑動、転倒ともにNGとなった**
- 下段土のうの安定性を失い、それに連動して上段土のうも安定性を失って転倒したといえる

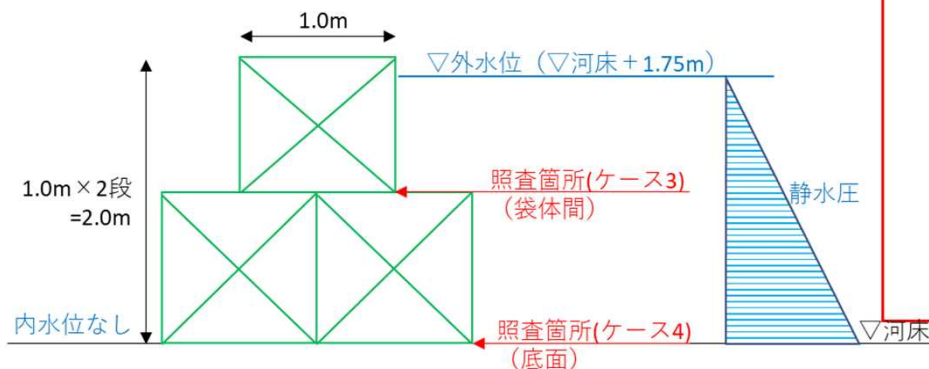
計算モデル

≪外水側≫ 水深1.75m ≪内水側≫ なし	2.738	OK (>1.00)	0.046	OK (<0.333)
ケース4  	//	1.307	OK (>1.00)	0.113	OK (<0.667)

- ・ 上段下段（ケース3, 4）の計算とともに滑動および転倒に対する安定性を満足する結果となった

- ・ 施工断面では下段土のうの安定性を失い、それに連動して上段土のうが転倒
  - ・ 計画断面では上下段の土のうともに、滑動および転倒に対する安全性を満足
- ➡ 以上より、施工断面の影響により、大型土のうが転倒したと推察した

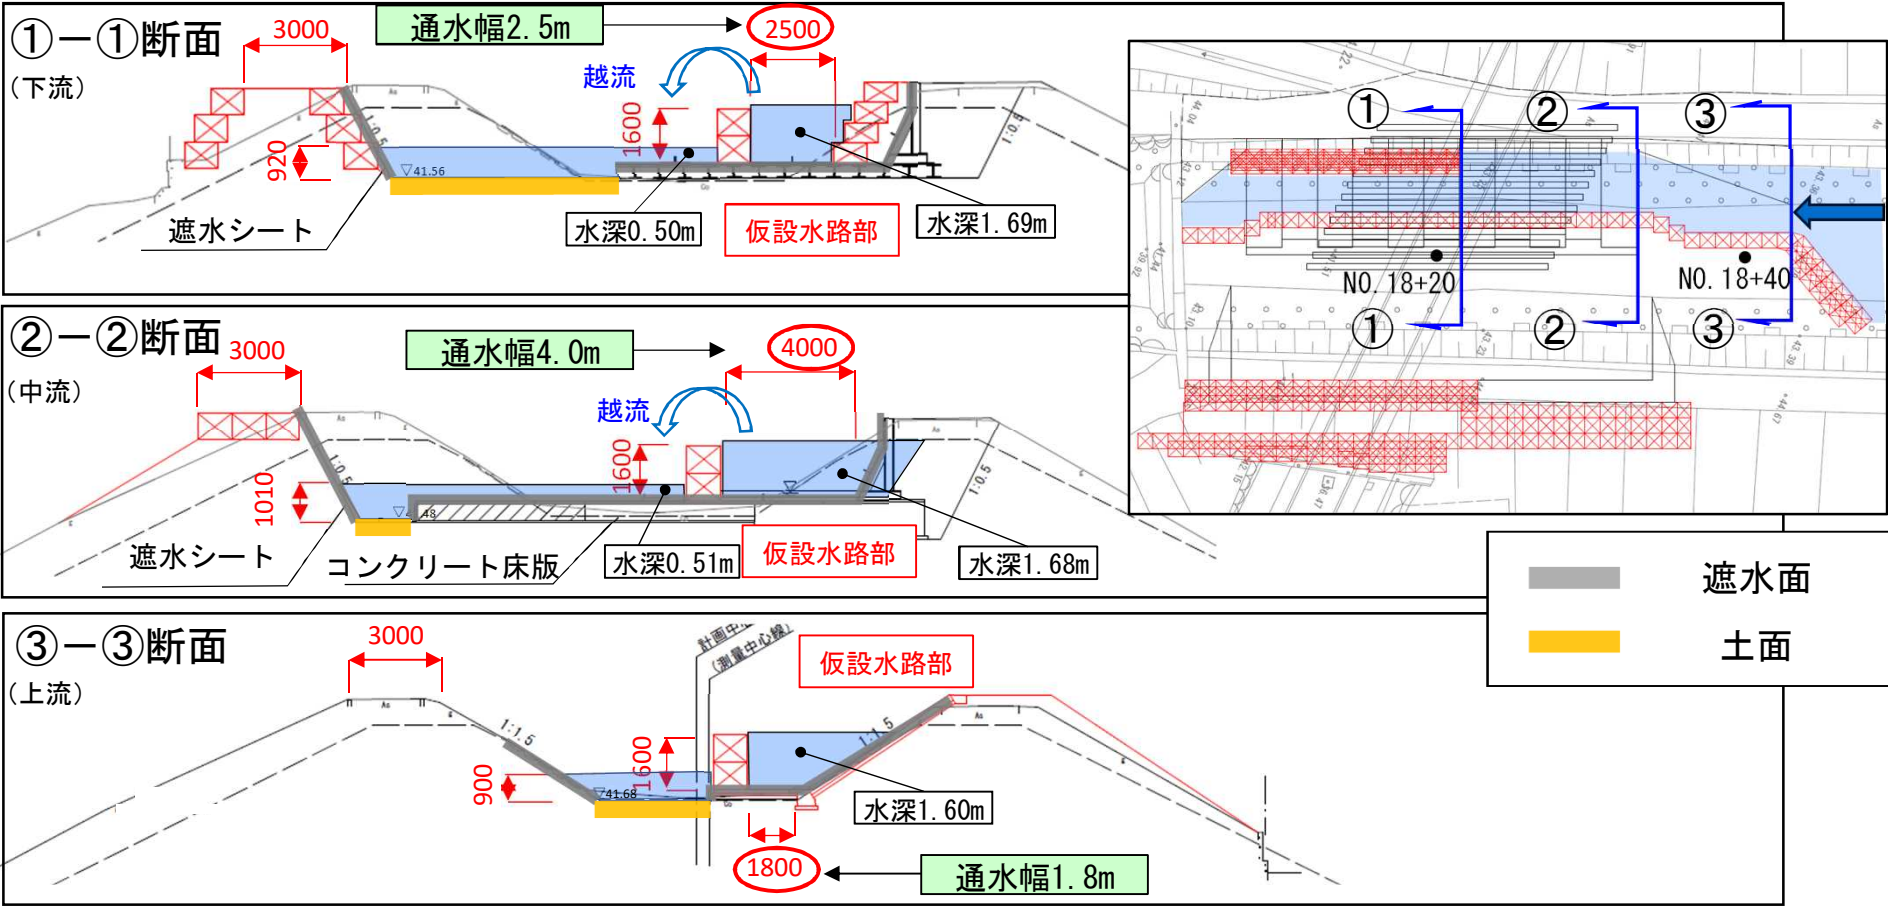
## ●時刻歴の状況再現 5/7(日)23:30頃

日時		目撃証言	再現流量	仮締切内の再現水位
5/7 (日)	23:30頃	No. 18+20付近で大型土のう越流開始	11.0m <sup>3</sup> /s	0.50m

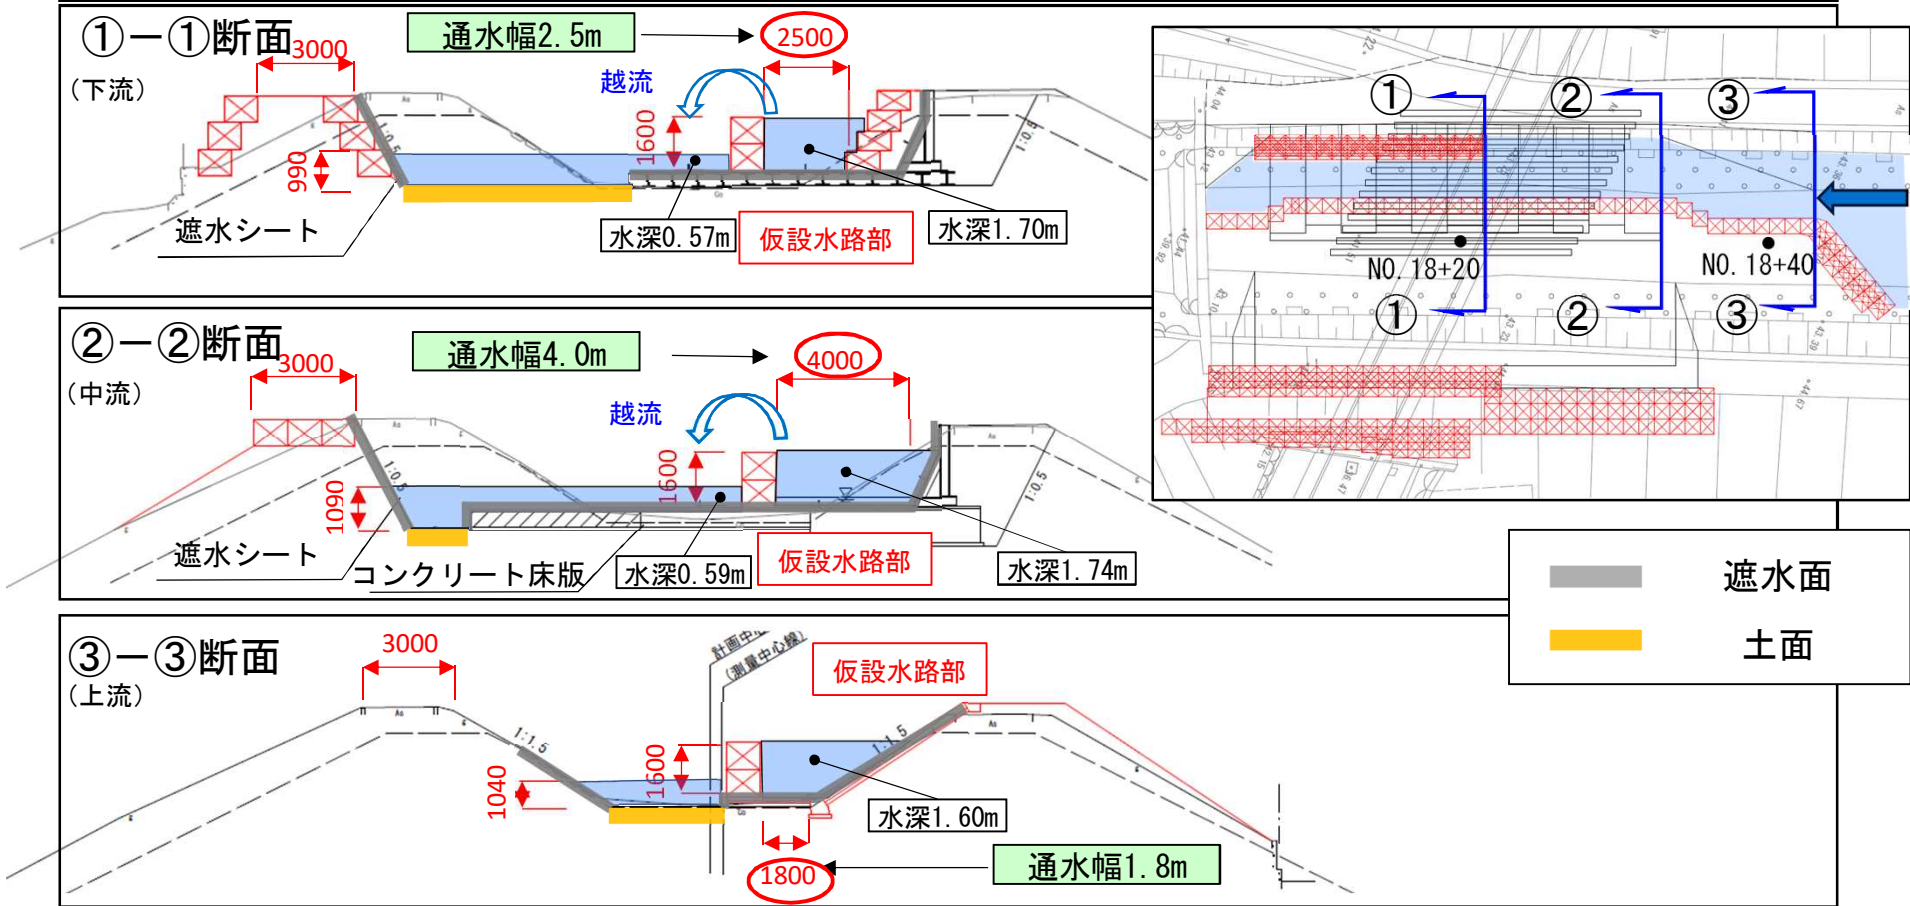
## ●時刻歴の状況再現 5/7(日)23:40頃

日時	目撃証言	再現流量	仮締切内の再現水位
5/7(日) 23:40頃	No. 18+20からNo. 18+40付近で大型土のう越流が拡大	12.7m <sup>3</sup> /s	0.57m

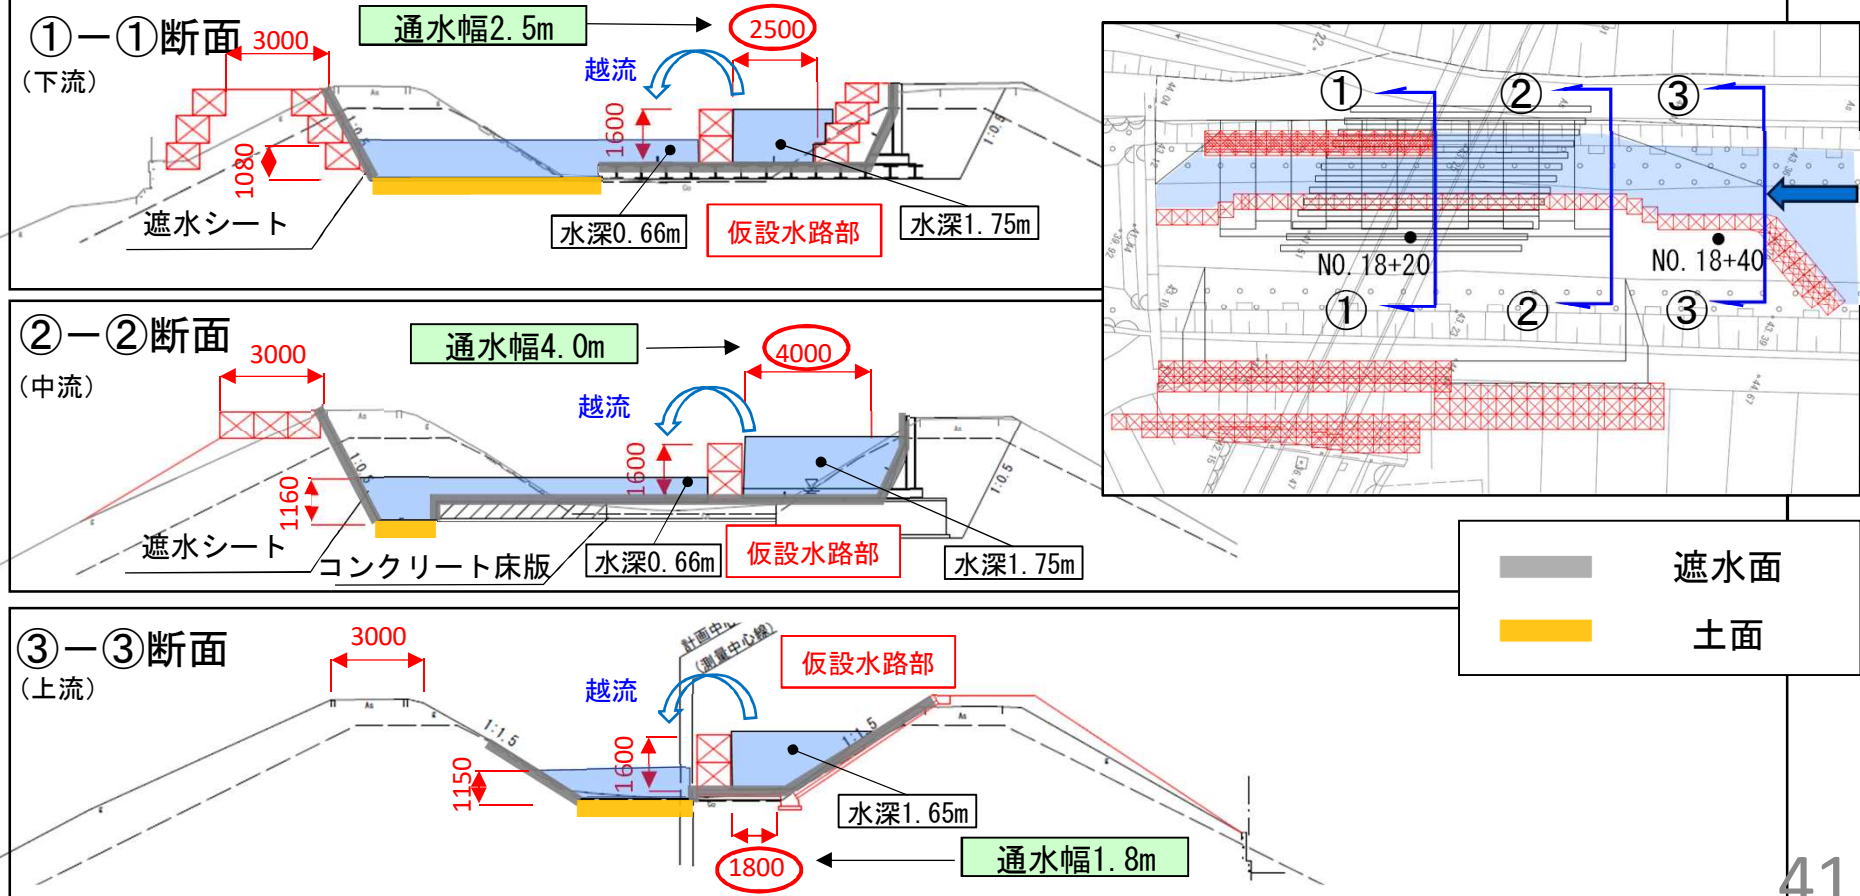
## ●時刻歴の状況再現 5/8(月)0:00頃

日時		目撃証言	再現流量	仮締切内の再現水位
5/8 (月)	0:00頃	No. 18+20、No. 18+40付近で大型土のう越流が継続 左岸側に流水が流れ込み、仮締切内の水位が上昇 (大型土のうの2/3程度、約60cm)	16.0m <sup>3</sup> /s	0.66m

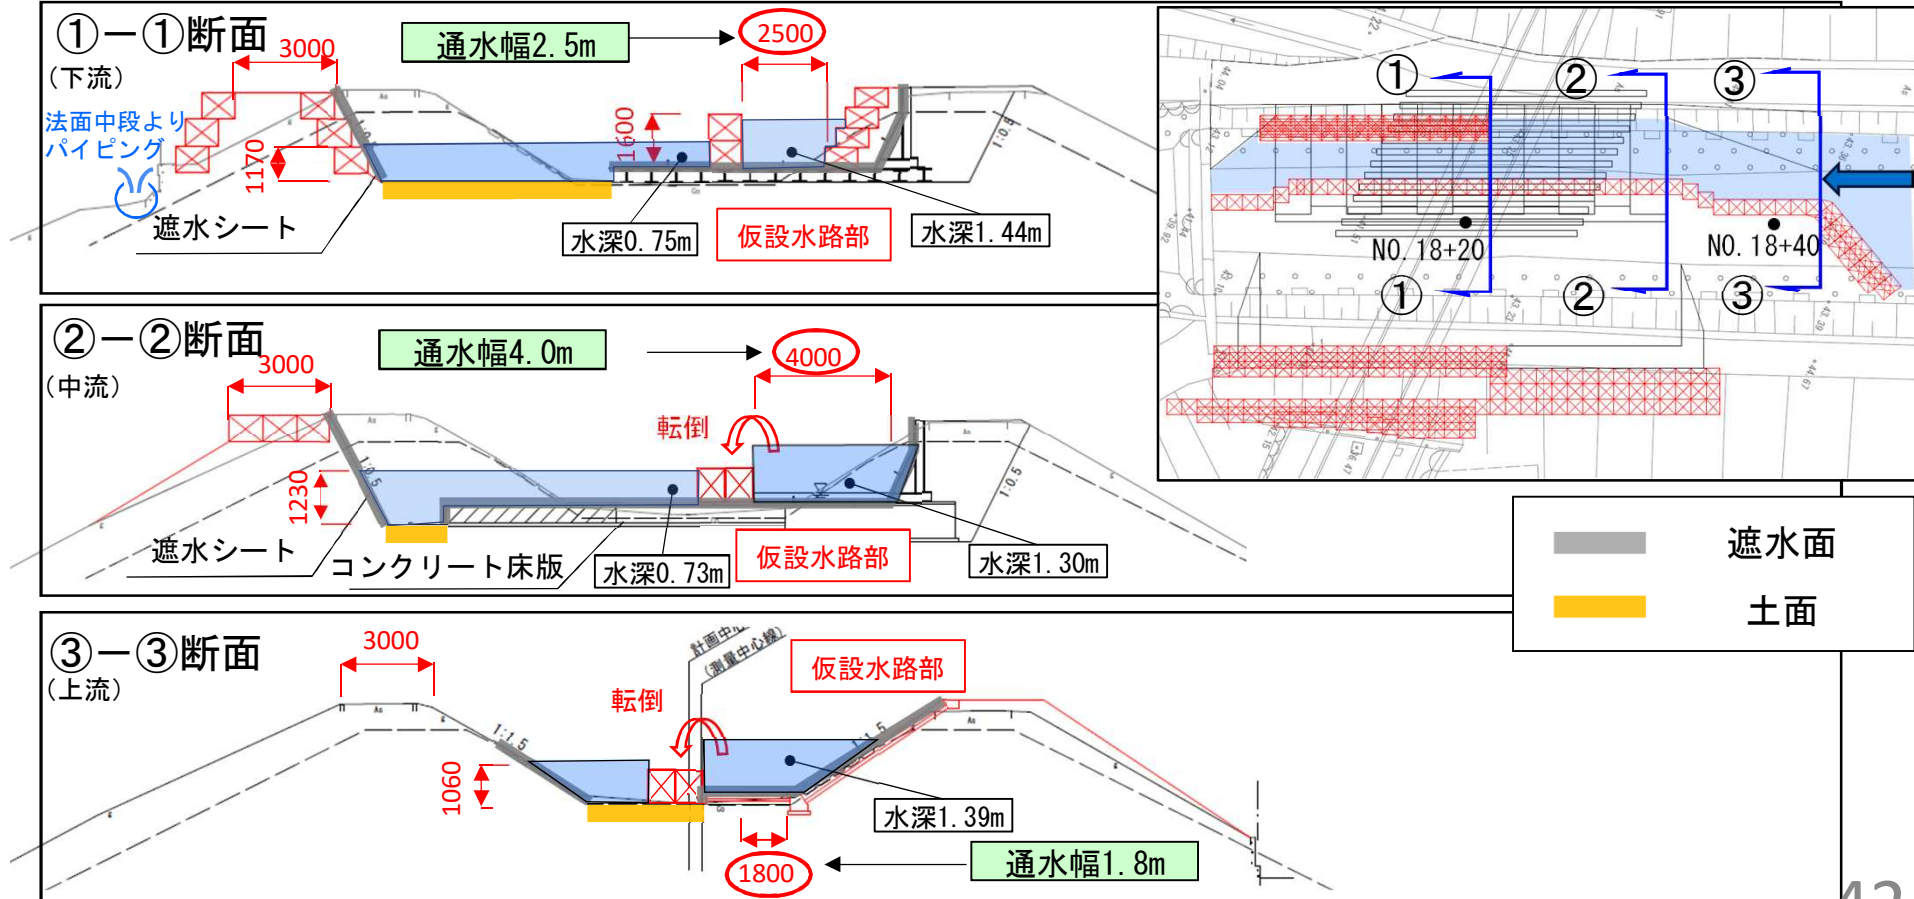
## ●時刻歴の状況再現 5/8(月)0:25頃

日時	目撃証言	再現流量	仮締切内の再現水位
5/8 (月) 0:25頃	No. 18+20、No. 18+40付近の大型土のうが転倒 左岸側に流水が流れ込む 法面中腹からのパイピングを確認	15.6m <sup>3</sup> /s	0.75m

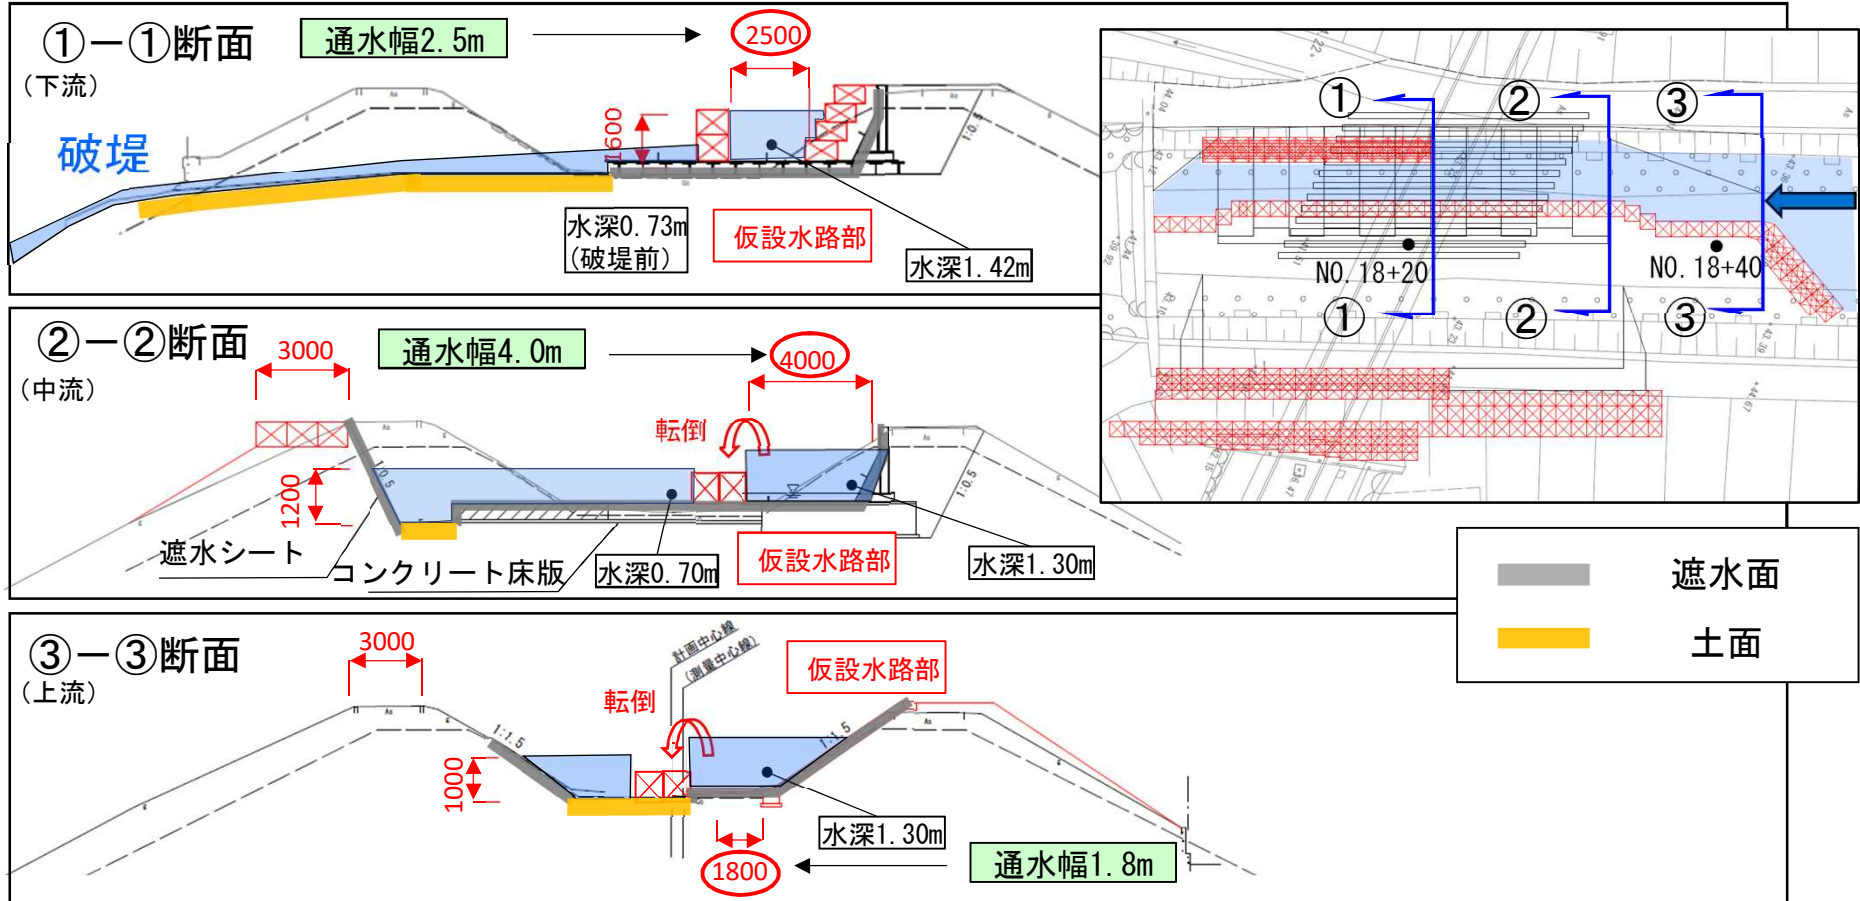
## ●時刻歴の状況再現 5/8(月)0:30頃

日時	目撃証言	再現流量	仮締切内の再現水位
5/8 (月) 0:30頃	左岸側のトンネル上流端部付近から破堤 その後、崩壊が進み、最終的に30m区間 (NO. 18+14~NO. 18+44) が破堤	15.5m <sup>3</sup> /s	0.73m
