第1回 天神川氾濫災害調査委員会

天神川氾濫災害調査委員会

第 1 回委員会説明資料

兵庫県 土木部

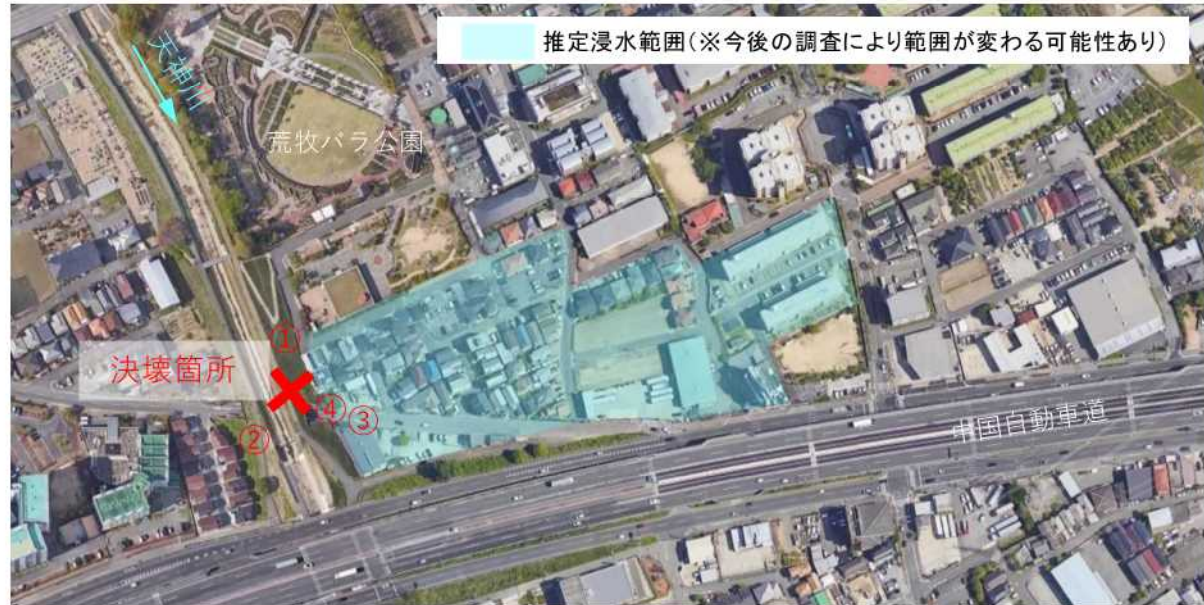
①

- (1) 発生日時 令和5年5月8日(月) 0時30分頃
- (2) 発生場所 伊丹市荒牧6丁目 (天神川左岸 L=約30m)
- (3) 被害状況 負傷者(軽傷)1名、床上浸水2棟、床下浸水10棟
- (4) 浸水面積 約3.3ha

5/8 2:30 被災直後

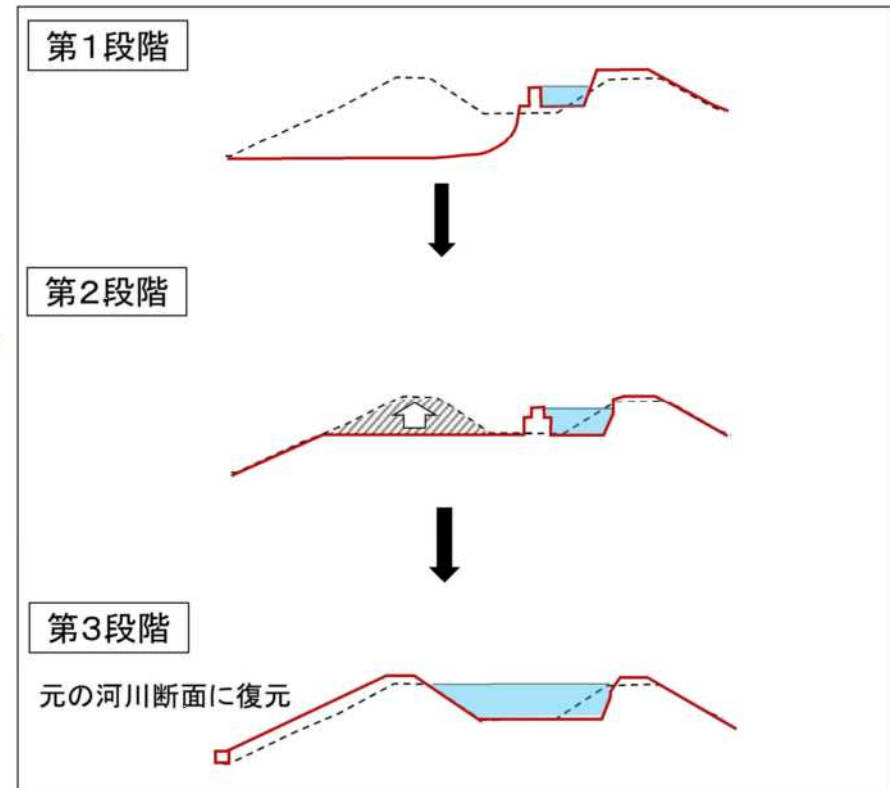
● 復旧工事

【元の河川断面への復旧工事】

| 第1段階 | (氾濫前程度) | 5/8 (月)完了 |
| 第2段階 | (氾濫前の約2倍) | 5/12 (金)完了 |
| 第3段階 | (元の河川断面) | 5/29 (月)完了 |

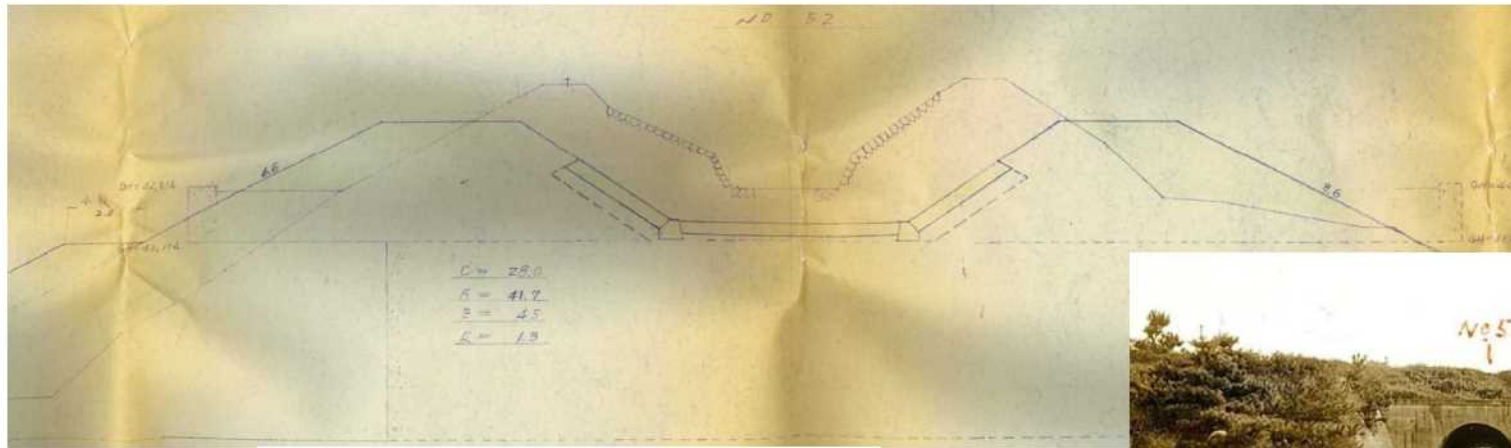
破堤箇所付近の計画横断図

川幅を拡大し、床止工にて河床の安定を計るとともに、護岸工を施工し洪水の疎通を計る。天井川の弱点を改良すべく、できるだけ縦断勾配を緩くし、河床を下げる。裏面勾配を1.5割から2割とし、必要に応じて小段を設ける。

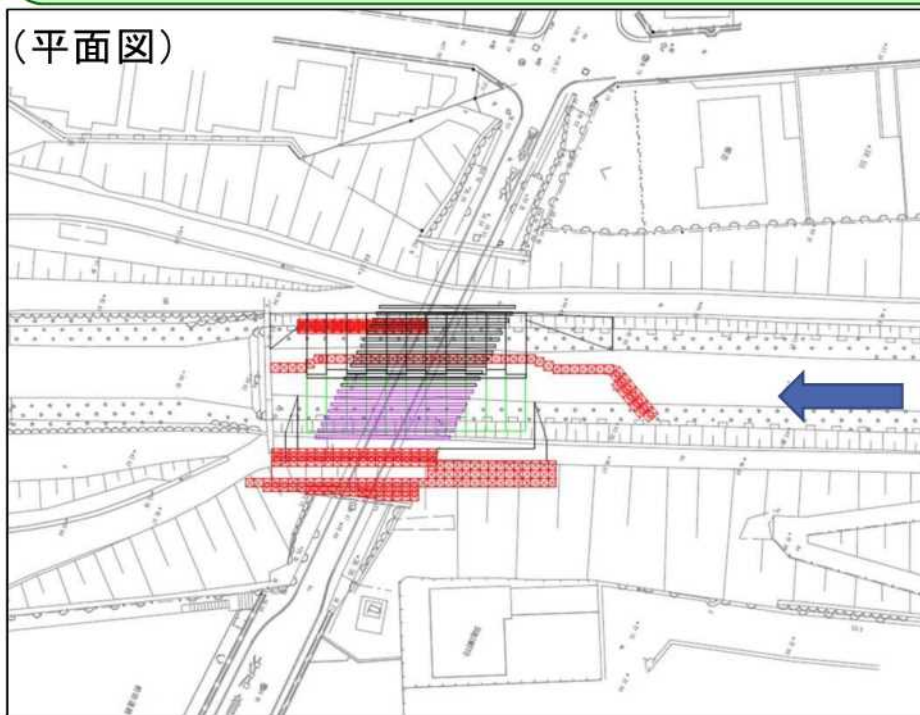
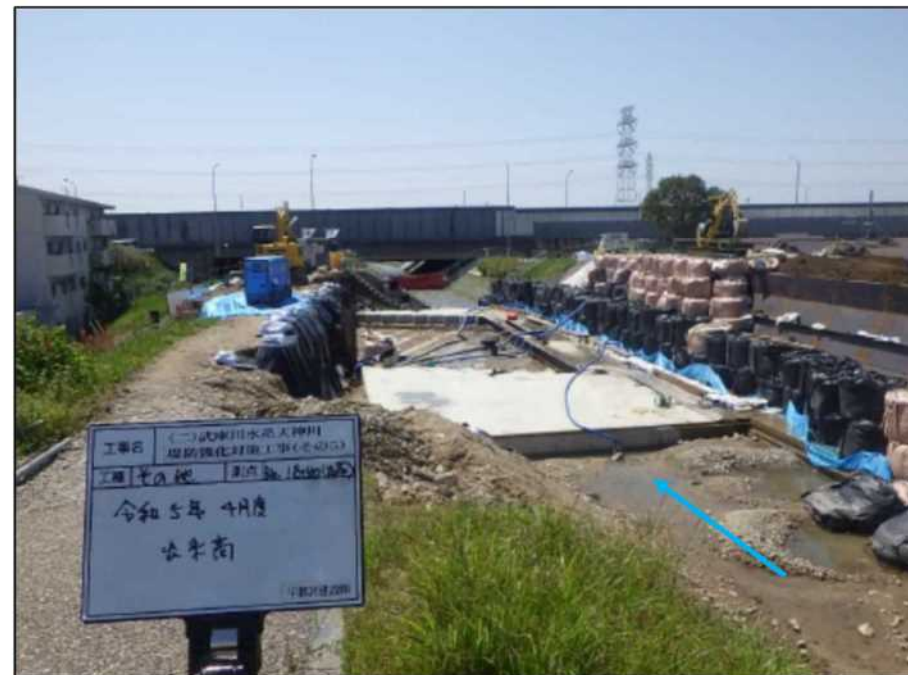
被災時

- ①右岸側の仮設鋼製水路に切替え
- ②左岸側の橋台コンクリートを打設
- ③左岸側のH鋼受桁の設置
- ④左岸側の仮設鋼製水路を設置

被災時：②まで完了

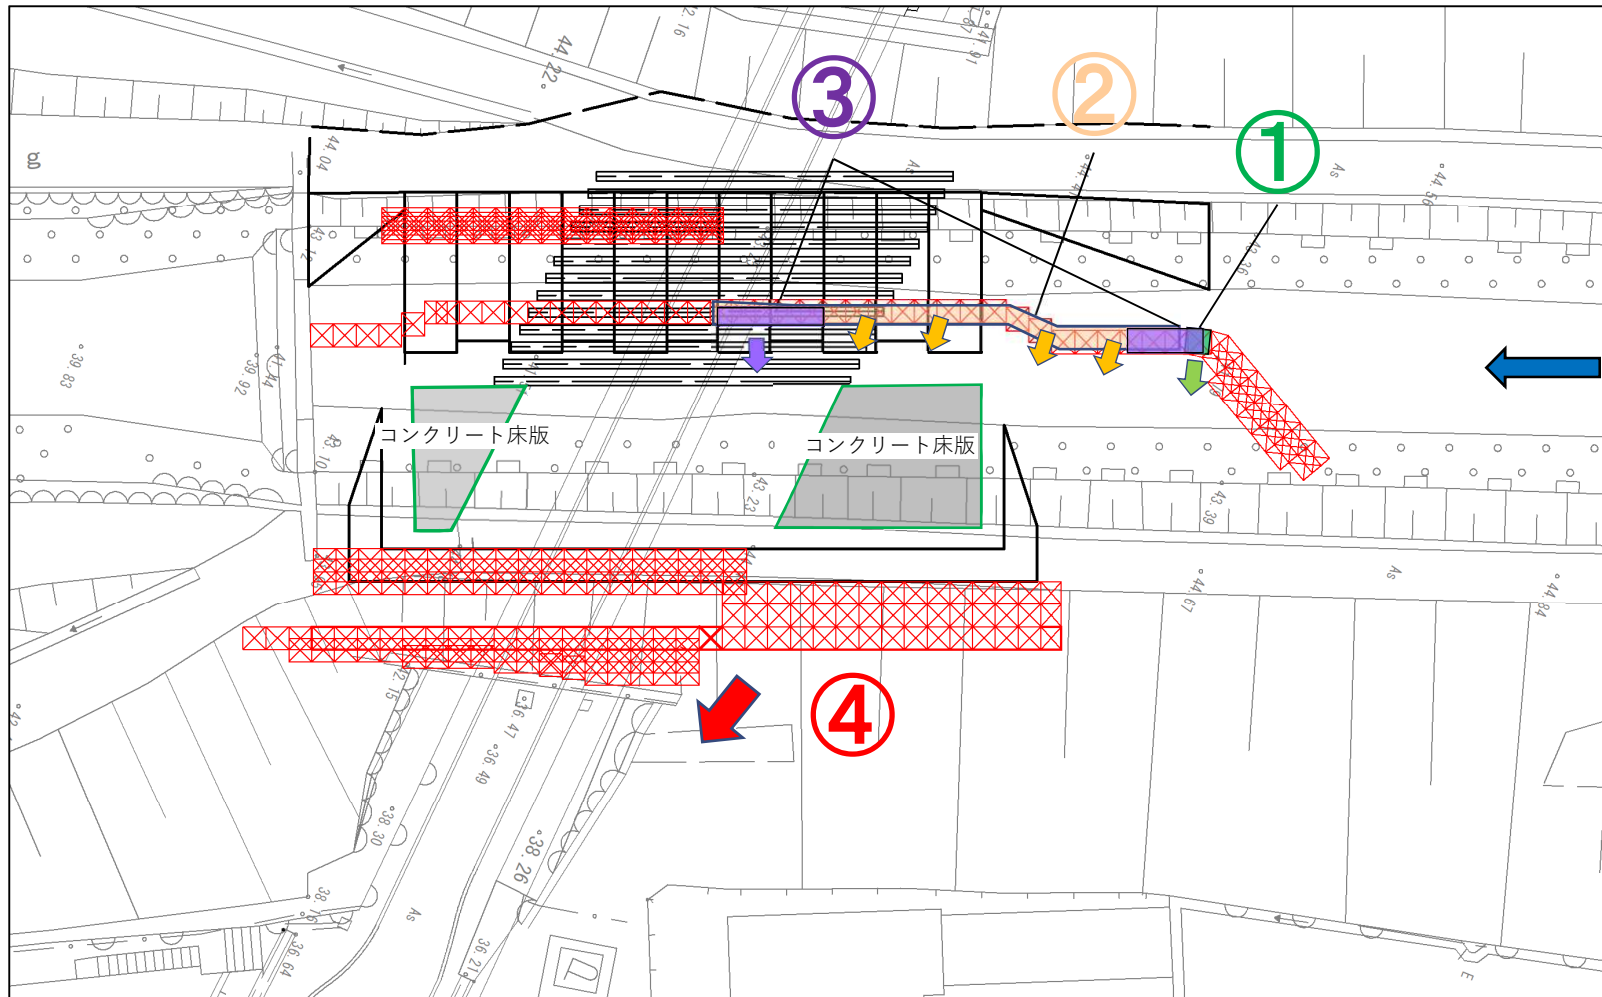
● 施工業者からのヒアリング

- 5/7 23 : 30頃 ① 土のうから越流が始まる。
- 5/7 23 : 40頃 ② 越流範囲が拡大。
- 5/8 0 : 25頃 ③ 土のうが転倒し、左岸側に流水が流れ込む。
- 5/8 0 : 30頃 ④ 左岸側のトンネル上流端部付近から破堤。
