# 樹木確認の結果

令和5年10月31日

# 1 樹木確認（第12回明石公園部会）の結果

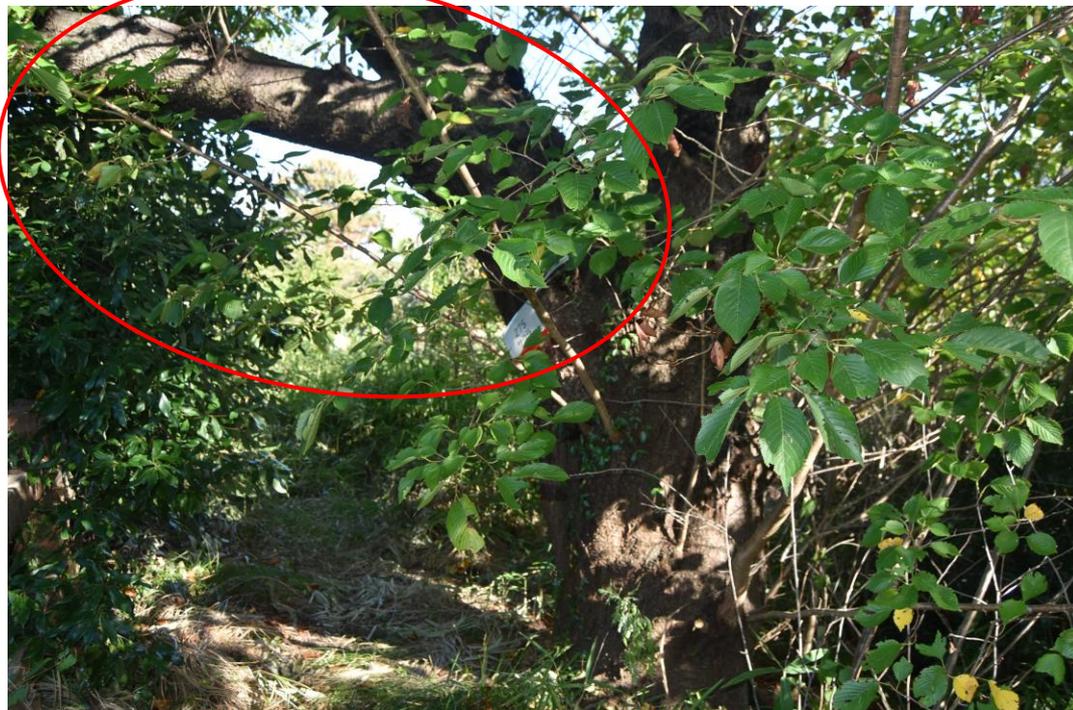
### ◆サクラ (275)

大きく根を張っており、倒木時には裏込め石や石垣の土を根こそぎ持っていく恐れがある。

- 今のところ石垣に問題はなく、すぐに根が石を押し出すということはないと考える。(水田専門委員)
- 根元から切る必要はない。外向きに伸びている枝を落として対処すればよい。(小林委員)
- 現時点で木が健全であるのであれば、枯れている枝を落として、残してもよいと考える。(嶽山副部長)

石垣から外に張り出している枝や枯れ枝を落として、**経過観察**

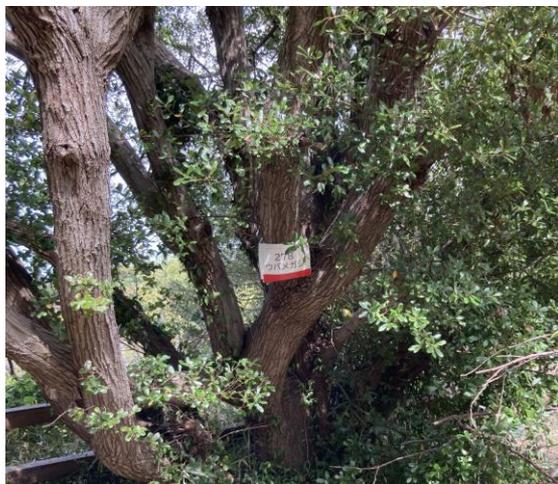
### ◆ウバメガシ (278)

石垣の外側に向かって斜めに傾いており、反対方向の石垣の裏込めの深くまで根を伸ばしていることが想定される。倒木時に石垣ごと破壊する恐れがある。

- 2  
7  
8
- 広葉樹は傾くと根が反対側に発達する。ウバメガシの根は直下から更に横に伸びるため、裏込め石に入り込んでいるものと推測する。(山中専門委員)
  - 石垣が崩れるほどまでにはなっていない。(小林委員)
  - 2本とも切ると緑陰の消滅によって日光が当たるようになり、周辺環境が大きく変化する。(高田部会長)
  - ウバメガシには、切って備長炭にするなど活用してきた文化がある。(高田部会長)

伐採（炭、薪にする等により活用）

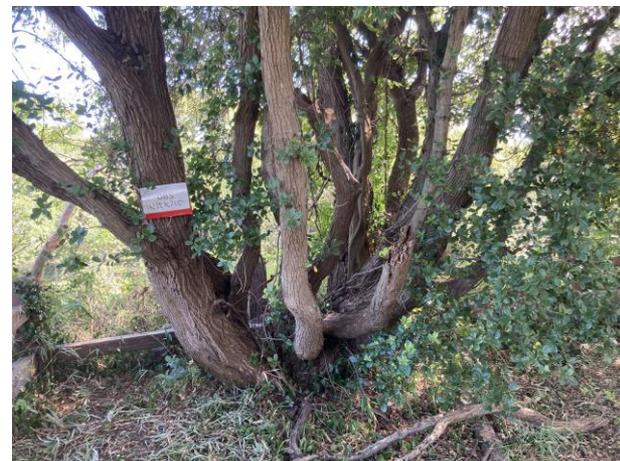
### ◆ウバメガシ (280)

石垣の天端から近い。  
柵を破壊している。

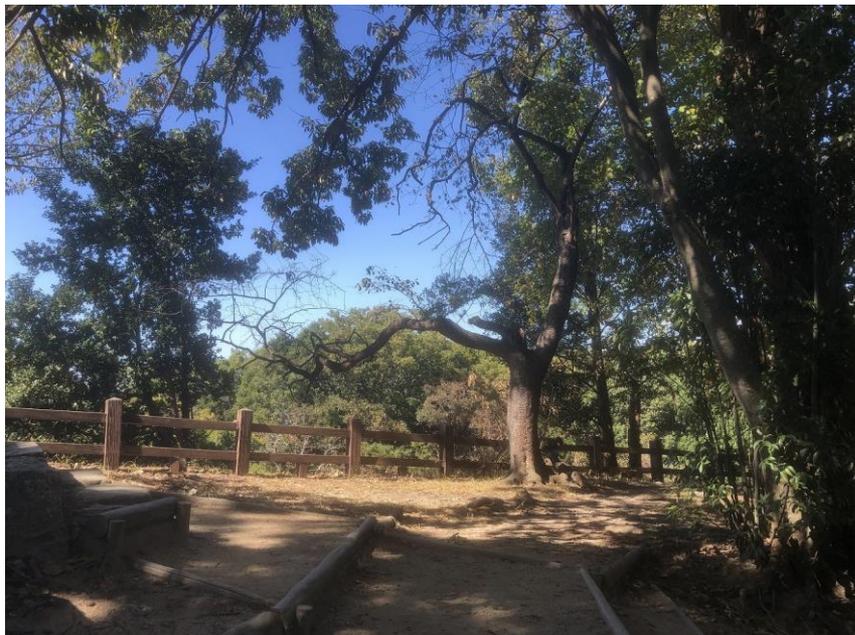
### ◆サクラ (298)

相当弱っているため、近いうちに枯れてくることが想定される。

- アベマキに覆われて日が当たらなくなっている。(小林委員)
- ソメイヨシノは剪定すればするほど弱っていく。瀕死の状態では枝を切るほうがかわいそう。(高田部会長)
- 明石公園ではサクラは残せるものは残すという方針で管理してきたが、既に弱っているため、伐採することを検討してもよいと考える。(山中専門委員)

**伐採**

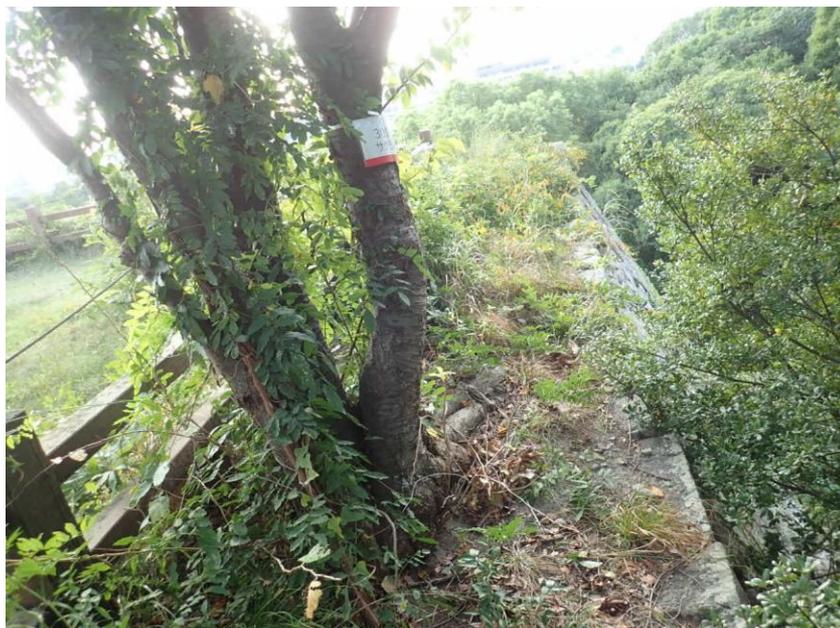
### ◆サクラ (300)

木の根元の2つの石が飛び出しており、木の根が影響しているのではないかと考えられる。

石垣の天端からの距離が近い。

- 今すぐ切らなくても経過観察でよいのではないか。(丸谷委員)
- 石垣自体がそもそも野面積みであるため、がたがたなもの。動いていないとは言えないが、木の根だけが影響しているとも思えない。(水田専門委員)

**経過観察**

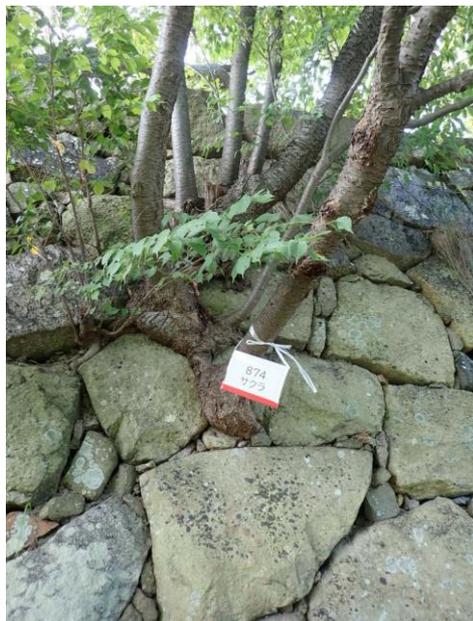
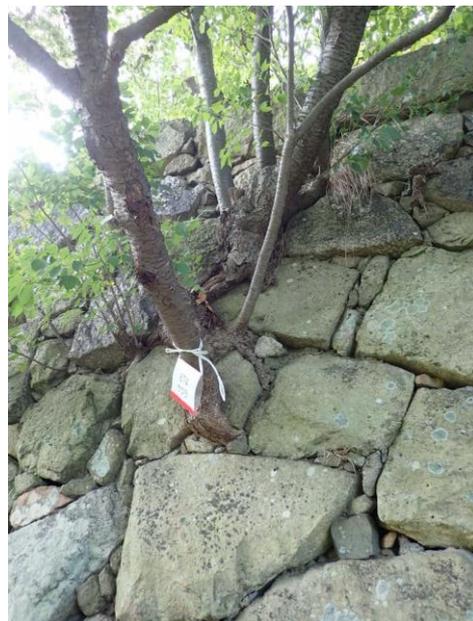
### ◆サクラ (874)

石垣から直接生えており、成長により石垣を壊す恐れがある。

- ウスゲヤマザクラは県内でも数ヶ所しかない。上にまっすぐ生えている枝と斜めに生えている枝に分かれており、石垣にモーメントをかけていることは十分考えられるため、斜めに生えているものは切るという方法もある。(小林委員)

斜めに生えている枝を落として、**経過観察**。

⇒今後、他の場所において挿し木(接ぎ木)を試み、定着すれば伐採。
