V 平成 21 年 8 月台風第 9 号等豪雨に係る森林被害の状況

3 森林被害の分析

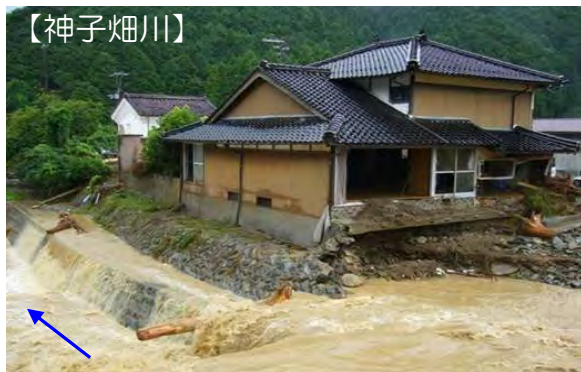
【神子畑川】

土肥橋上流からの溢水で被災

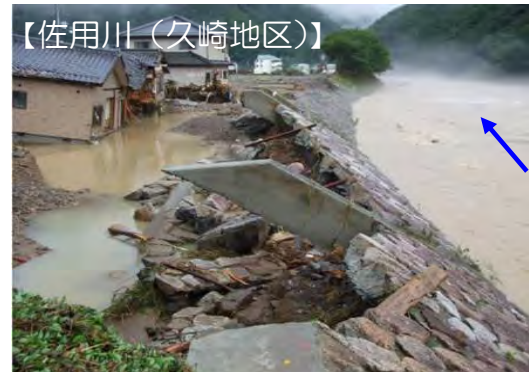
【佐用川（久崎地区）】

溢水が堤防背面を大きく洗掘し、堤防が損壊

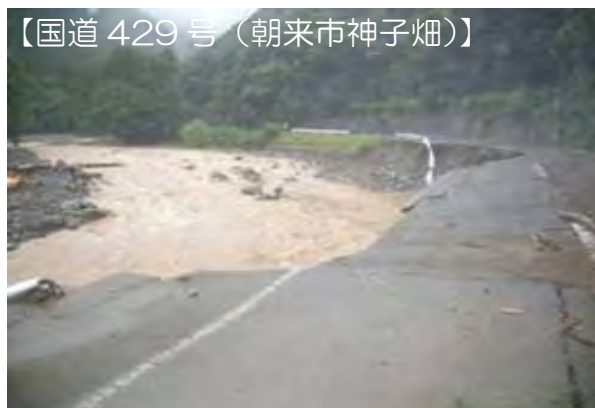
【国道 429 号（朝来市神子畑）】

河川の水衝部での道路洗掘

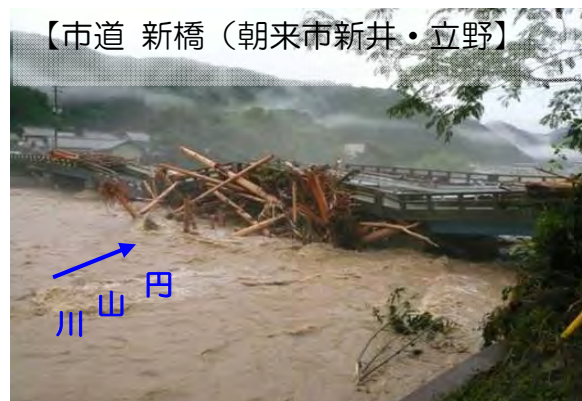
【市道 新橋（朝来市新井・立野）】

流木の橋梁部閉塞で河床が洗掘され、橋脚が沈下し落橋

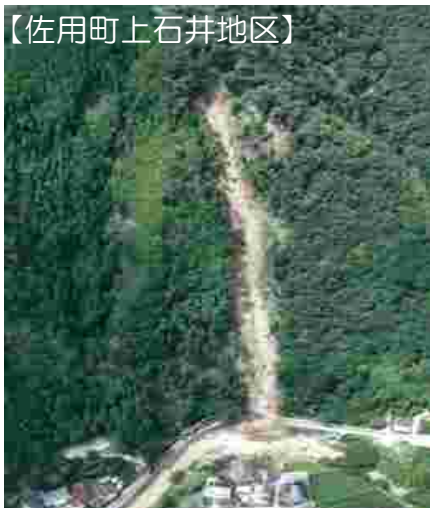
【佐用町上石井地区】

脆弱な表層部（風倒木被害跡地など
荒廃林地）が崩壊

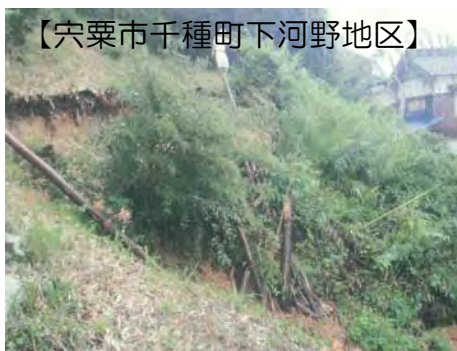
【宍粟市千種町下河野地区】

人家裏山の小崩壊・倒木状況

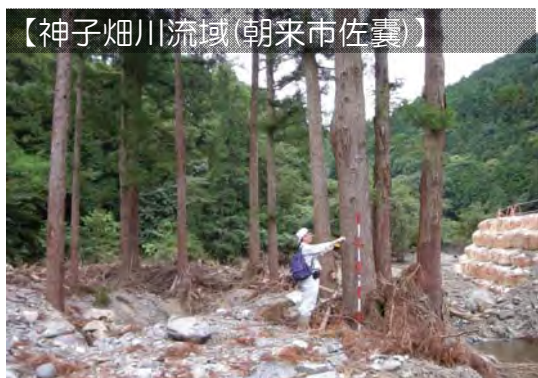
【神子畑川流域(朝来市佐囊)】

河川沿いの立木の流出状況

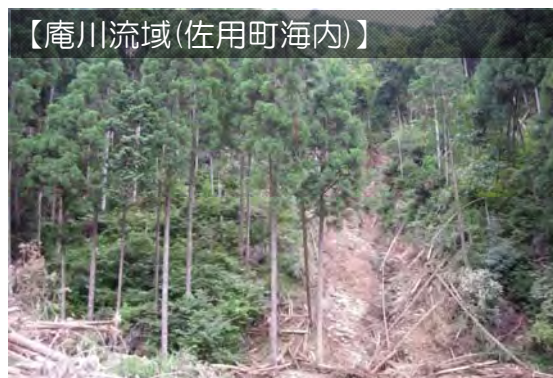
【庵川流域(佐用町海内)】

溪岸の流出状況

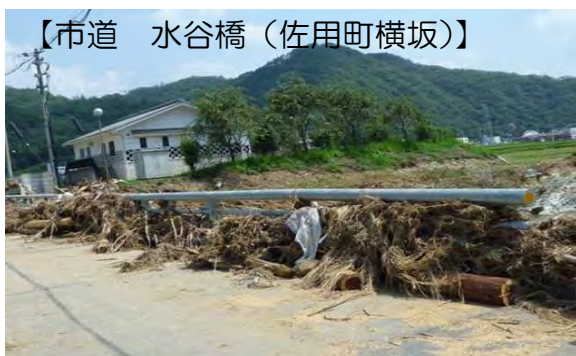
【市道 水谷橋(佐用町横坂)】

佐用川への流出状況

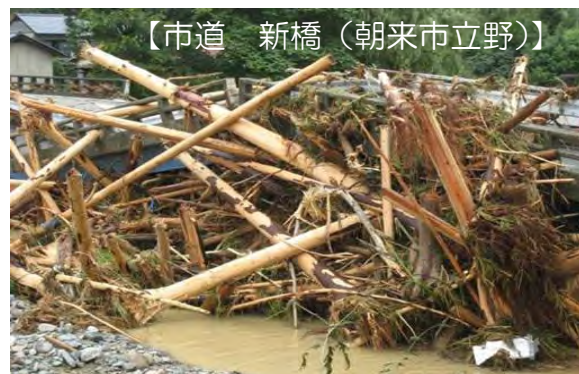
【市道 新橋(朝来市立野)】

円山川本川への流出状況

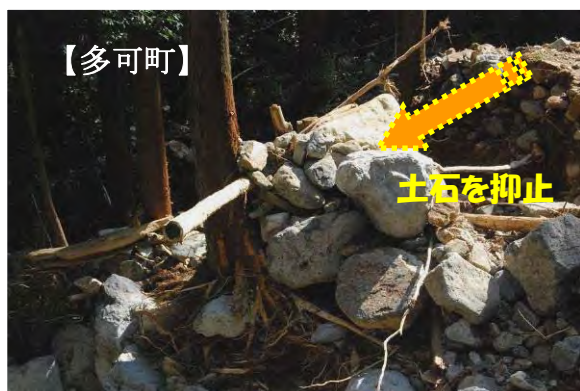
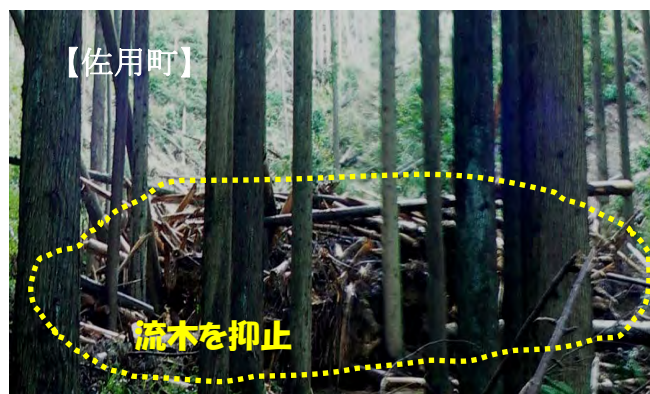
〔写真V-3-3〕 災害を軽減した森林の効果

- ・平成16年台風による風倒木被害跡地で崩壊が多数発生したのに比較し、有林地での発生は少なかった。(表V-4-2～-4 参照)
- ・さらに、緊急防災林整備実施(間伐実施、間伐木土留工施工)人工林では、今回の豪雨時においても土砂流出抑止効果を発揮。(表Ⅲ-1-3 参照)
- ・土石流流下地において、上流からの土石や流木を受け止めた立木を確認。
(写真V-3-3 参照)

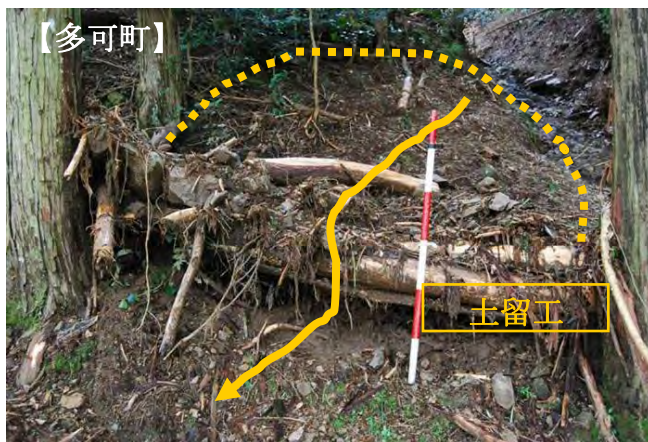
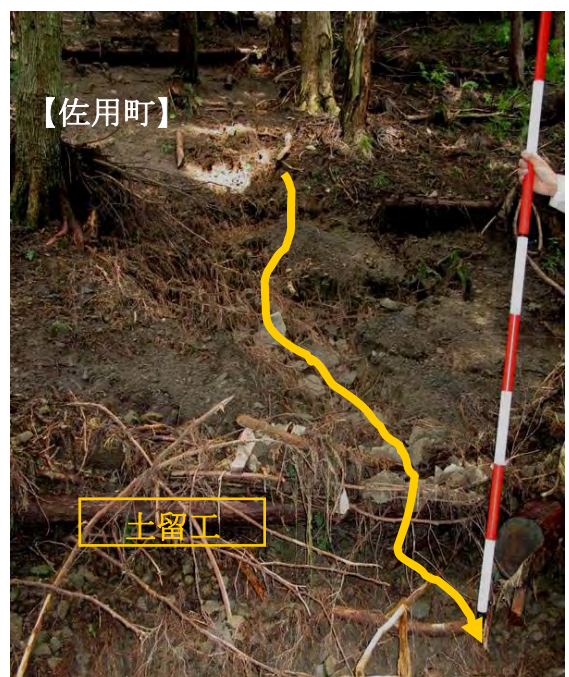
〔写真V-5-1〕

間伐木土留工が効果を発現した事例

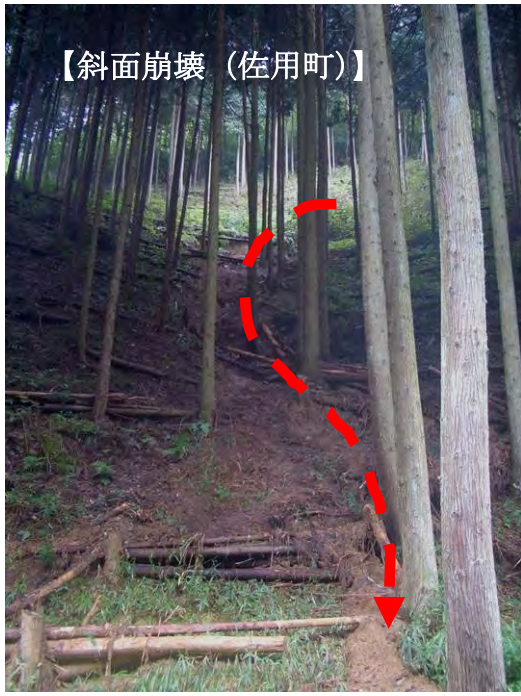
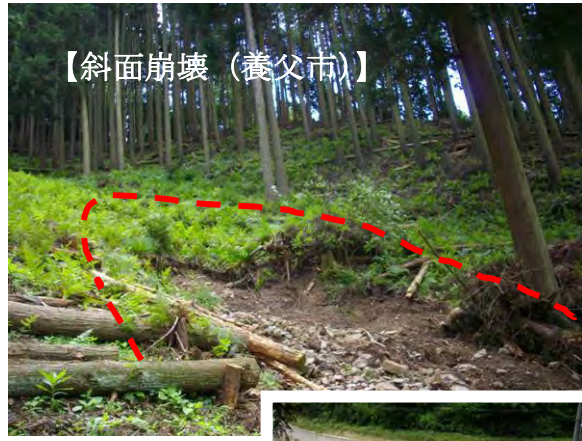
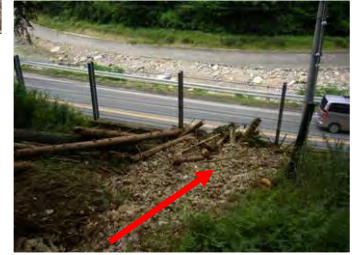
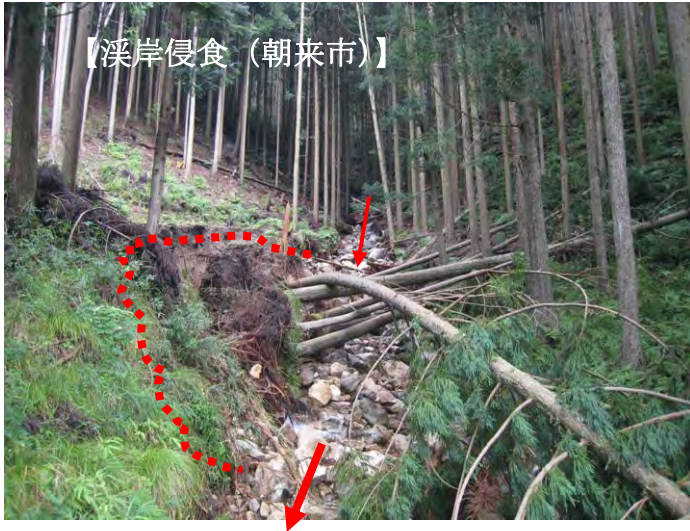
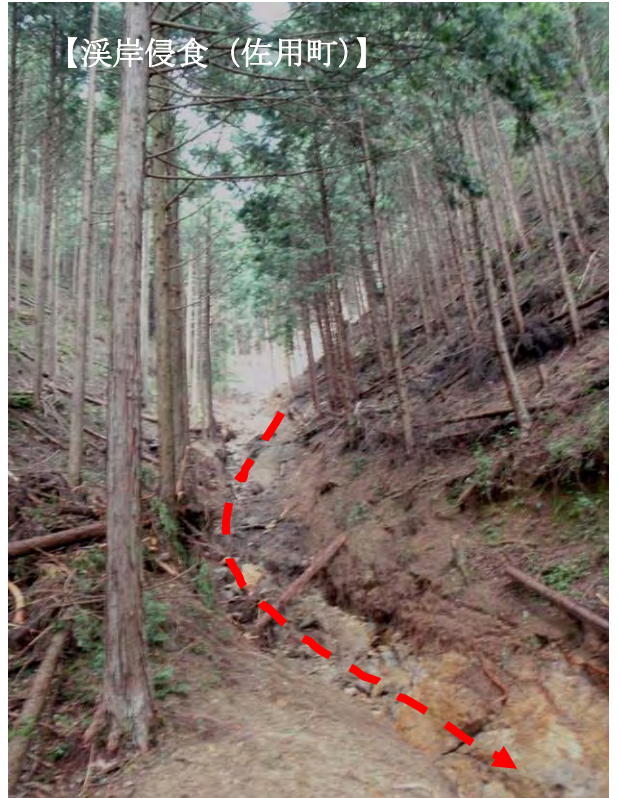
- 被害が発生した18箇所の被害形態の内訳は、溪岸侵食に伴う被災が8箇所、斜面崩壊が10箇所であり、整備地以外で発生した有林地の被害形態と同じ傾向である。
- 河川、道路、水路等への流出が9箇所、大半は森林内に留まっている。

〔写真V-5-2〕 緊急防災林整備事業箇所への被災状況
