物 件 調 書

物件番号 1

| 所 在 | 神戸市須磨区白川台三丁目 3 8 番 3<br>同上 3 8 番 6 1 | |

| 件 名 | 白川台待機宿舎ほか1施設アスベスト調査 | | |

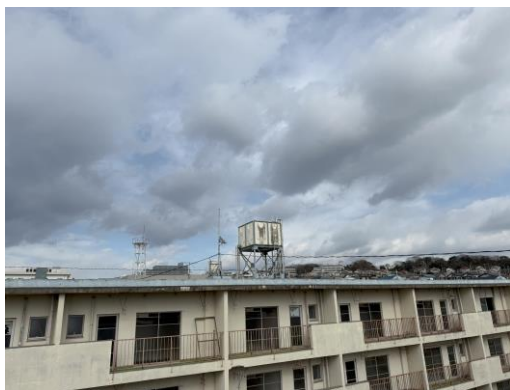
⑤屋上受水槽 A棟

| | 6 A棟、B棟それぞれ屋上に受水槽がございますが、B棟は撤去済みですが、A棟の受水槽はそのまま残っている状態です。(参考 別添写真⑤) | |

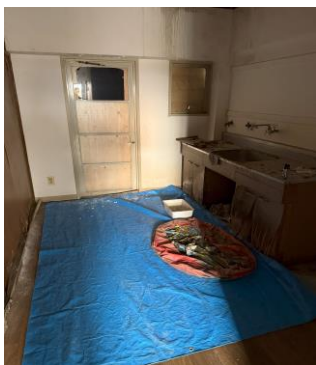
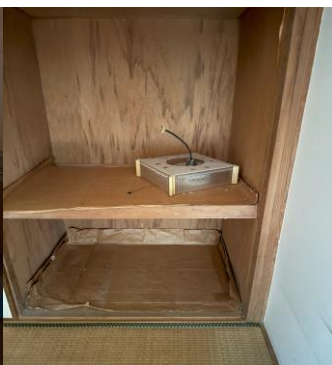
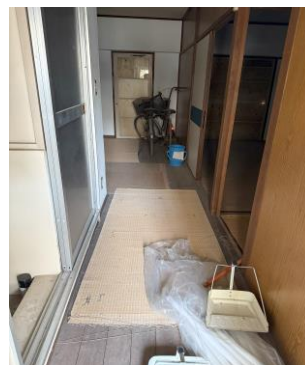
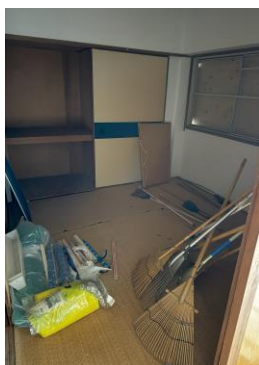
| | 7 当該敷地及び建物内の残置物は、全て現況のままでの引き渡します。県はこれらの点検、修繕、取壊し、移設、撤去、関係者との交渉・調整、費用負担等は行いません。 | | | | | | | | |

⑥残置物(これら写真以外にもあり)
