## 第4回委員会での主な意見と対応

## 【第4回委員会】

## \*\*唐船海岸の人工海浜設計のレビュー\*\* 出典) 赤穂港(尾崎地区)海岸環境整備事業人工海浜調査設計委託 報告書 昭和57年3月

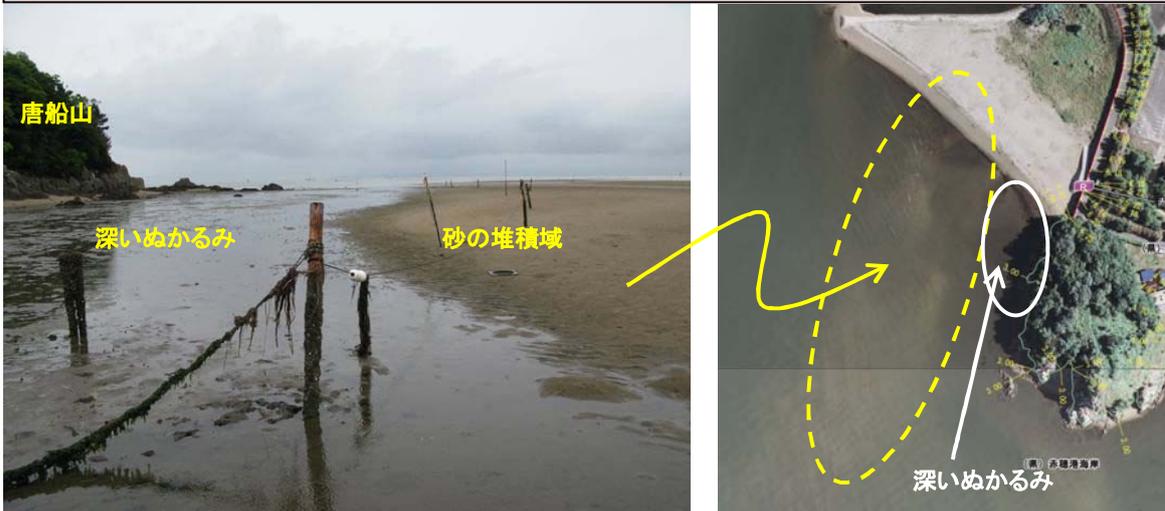
図 1 潮干狩り場現地の様子(左:H25.6、右:H24.5)

ぬかるみの現状: 深いぬかるみは砂の堆積域と唐船山(岩礁等)に囲まれる地盤が低い場所に存在(図 1 参照)

①唐船山西側のぬかるみ場所において、周辺地盤との標高差を無くす、あるいは高くすることで、細粒分が堆積する環境を無くす。

→(対策)唐船山西側のぬかるみ場所を覆砂

**唐船山西側の対策について:「覆砂」**

地盤高を周辺と同程度以上に覆砂することで、ぬかるみの堆積は抑制されるものと考えられる。(覆砂厚 30cm)

現状では、暫定対策後にぬかるみと砂が混合した場所が残っており、この部分への対応については、残ったぬかるみの拡散を防止することも踏まえ、浚渫+覆砂(原地盤高)を行う。

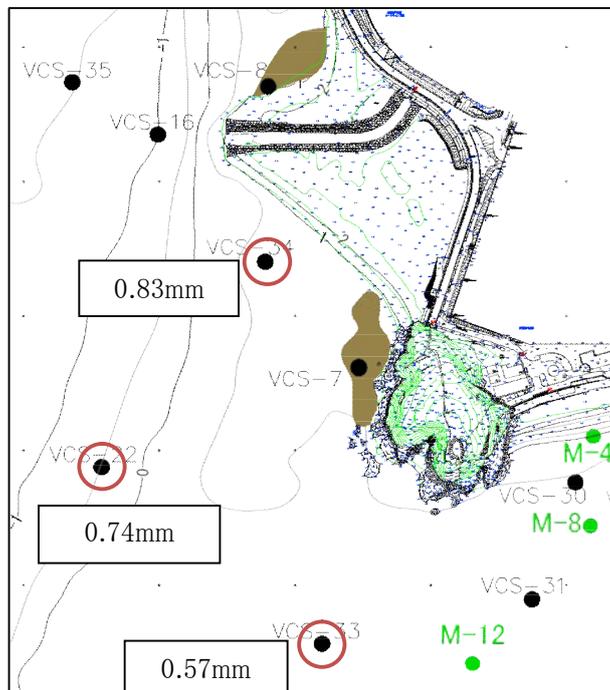
図 2 唐船山西側周辺の中央粒径分布

底質粒度: 砂の堆積域の中央粒径は 0.83mm と大きい。→河川供給土砂の堆積によるものと推察

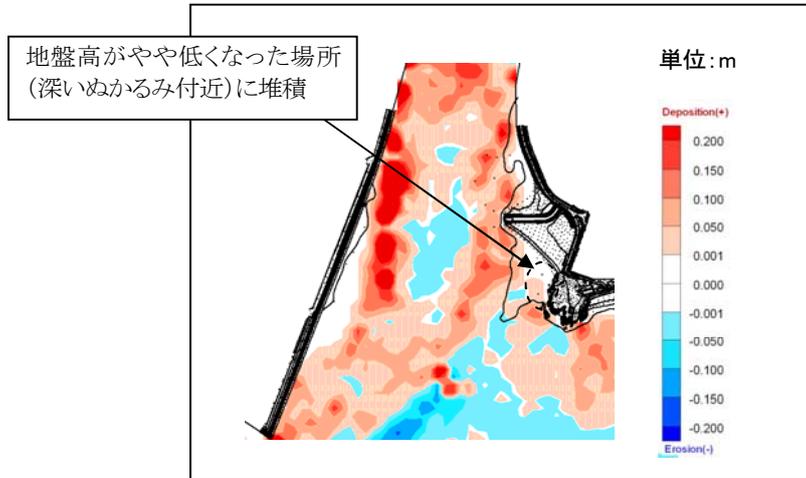
図 3 侵食堆積分布(15昼夜計算)

**ぬかるみの発生原因:**干潟テラス堆積泥や河川水中の浮遊土砂が潮汐・波浪によって輸送され、地盤高が低くなった場所で局所的に堆積・固定化(図 3 参照)

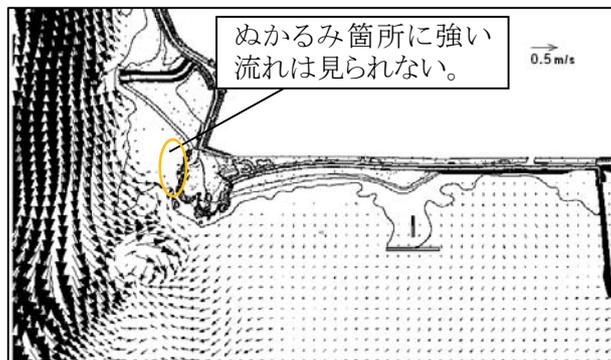
図 4 出水時の下層流速最大時の流況(現況地形)

・出水時において、強い河川流がぬかるみ箇所に見られない(図 4 参照)ことから、ぬかるみ箇所に覆砂した場合、河川流によって移動し、覆砂が移動してぬかるみが露出する可能性は低いと考えられる。

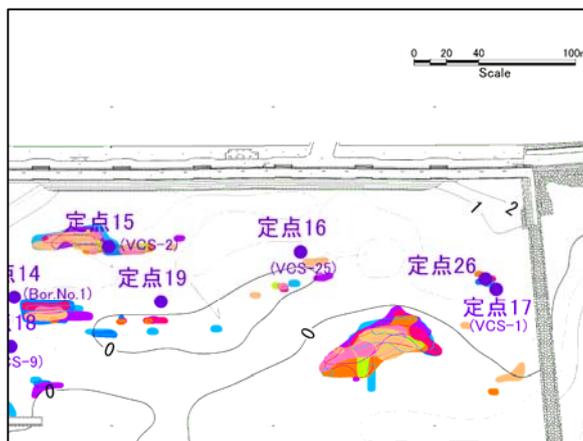
図 5 ぬかるみ分布の重ね合わせ (H25.2～H25.9)

ぬかるみの現状:ぬかるみは点在。ほとんど移動しない。(図 5 参照)

**T 突堤東側～東防砂堤の対策について:「浚渫+覆砂(原地盤高)」**

点在して固定化されているぬかるみを、浚渫後、原地盤高まで覆砂することでぬかるみの再発生を抑制できると考えられる。

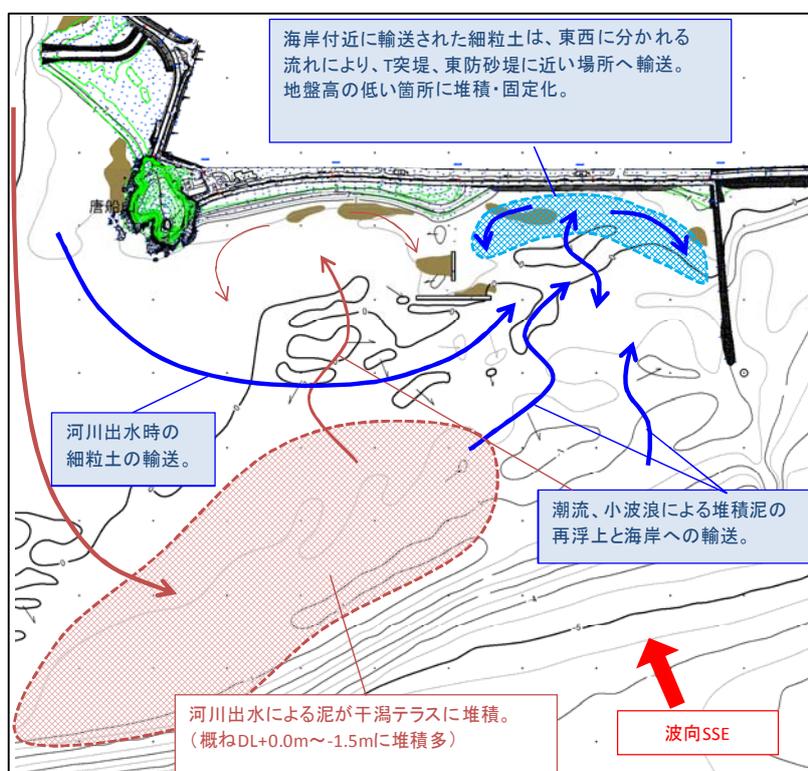
図 6 ぬかるみ発生原因(T 突堤東側～東防砂堤)

**ぬかるみの発生原因:**干潟堆積泥が潮汐、波浪により海岸へ輸送され、河川出水時にも河川流によって細粒土は海岸へ輸送され、堆積する。また、T 突堤西側よりも水深が深いため、波の影響を受けて護岸際で東西に分かれる流れにより、細粒土は T 突堤及び東防砂堤に近い位置で、地盤高の低い箇所に堆積・固定化されてきた。(第 4 回委員会資料-2 p.26 参照)

- ①移動せず固定化されているぬかるみを改質する。→(対策)点在するぬかるみを浚渫した後、再堆積しないように原地盤高さまで覆砂することで底質を置換する。なお、波浪の影響を受けやすい場所であることから、覆砂粒径は  $d_{50}=0.6\text{mm}$  を用いる。
- ②海岸への河川供給土砂の流入を抑制する。→(付加対策)唐船山南側での導流堤設置
- ③流況改善して堆積環境を無くす。→(付加対策)T 突堤改良(縦部撤去、全撤去)

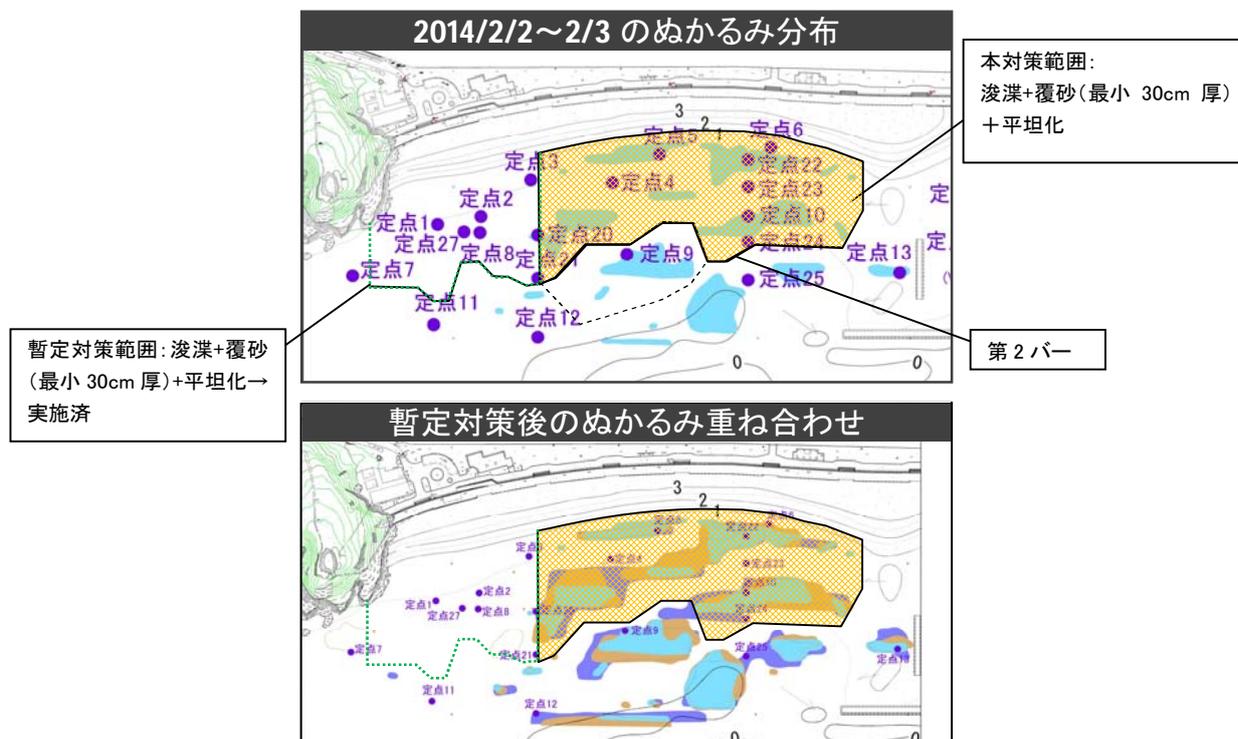
図 7 対策範囲とぬかるみ分布の関係

**ぬかるみの現状:**ぬかるみは点在。ほとんど移動しない。定点7, 11, 12では暫定対策工事前の7月以降においてぬかるみは観測されていない。(図 7 参照)

(上:H26.2 のぬかるみと対策範囲、下:暫定対策後のぬかるみ重ね合わせと対策範囲)

**ぬかるみの発生原因:**地形変化が比較的小さい場所に、干潟堆積泥が潮汐や波浪により輸送されて堆積・固定化。また、河川出水時に直接海水浴場側へ輸送されて堆積。

- ①移動せず固定化されているぬかるみを改質する。→(対策)点在するぬかるみを浚渫した後、再堆積しないように原地盤高さまで覆砂することで底質を置換する。また、波浪の影響を受けやすい場所であることから、覆砂粒径は  $d_{50}=0.6\text{mm}$  を用いる。なお、定点9付近の点線範囲は、局所的に地盤高が低くなっているため、第2バーから覆砂範囲を沖側へ延長して平坦化する。
- ②海岸への河川供給土砂の流入を抑制する。→(付加対策)唐船山南側での導流堤設置
- ③流況改善して堆積環境を無くす。→(付加対策)T 突堤改良(縦部撤去、全撤去)

点在して固定化されているぬかるみを、浚渫後、原地盤高まで覆砂することでぬかるみの再発生を抑制できると考えられる。

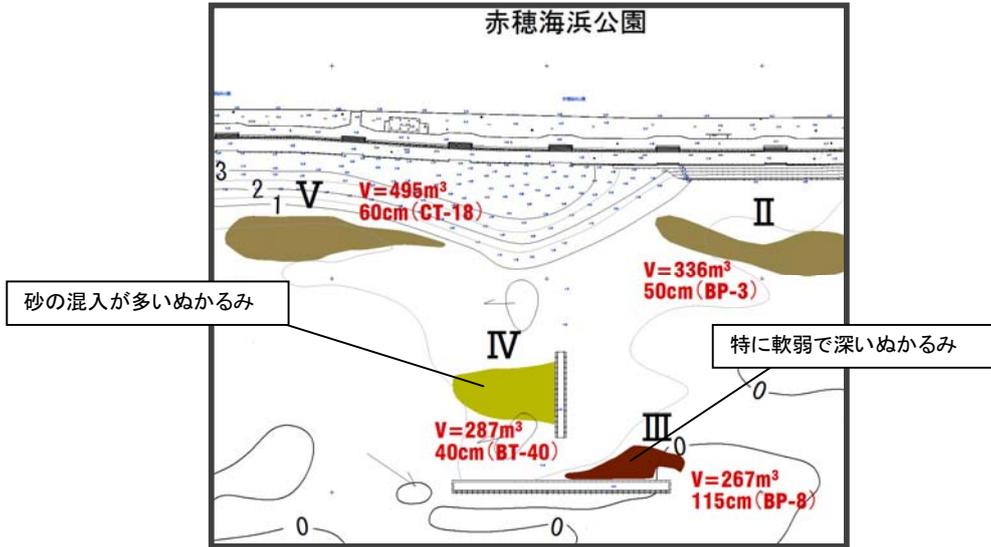
図 8 T 突堤背後の固定化されているぬかるみ(Ⅲ、Ⅳ)

ぬかるみの現状:T 突堤背後に固定化されている(図 8 参照)

**T 突堤背後の対策について:「浚渫+覆砂(原地盤高)」**

T 突堤背後のぬかるみは固定化されているので、浚渫後、原地盤高さまで覆砂して底質改善することで、ぬかるみの再発生を抑制できると考えられる。

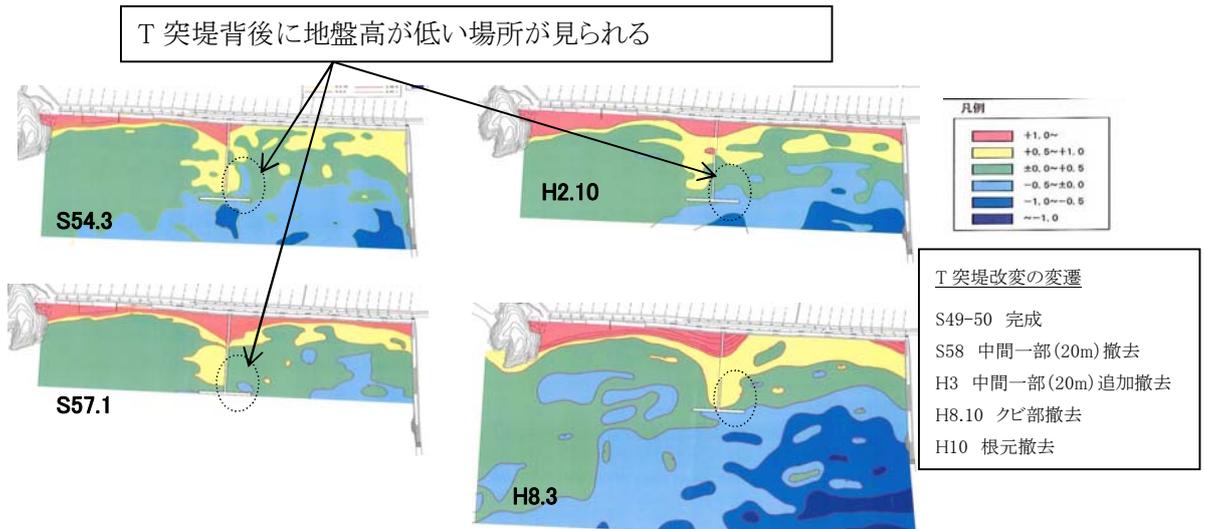
図 9 過去の T 突堤背後地形の変遷

ぬかるみの発生原因:T 突堤建設後、干潟堆積泥や河川出水時の細粒土が T 突堤背後に堆積しやすい環境が形成された。また、T 突堤の改変を重ねる中で、局所的に侵食された地盤高の低い地形が形成されたため、ここに局所的なぬかるみの堆積・固定化が進行してきたと考えられる。
