# 淡路(三原川等)地域総合治水推進計画

(資 料 編)

令和 7 年 3 月

兵 庫 県

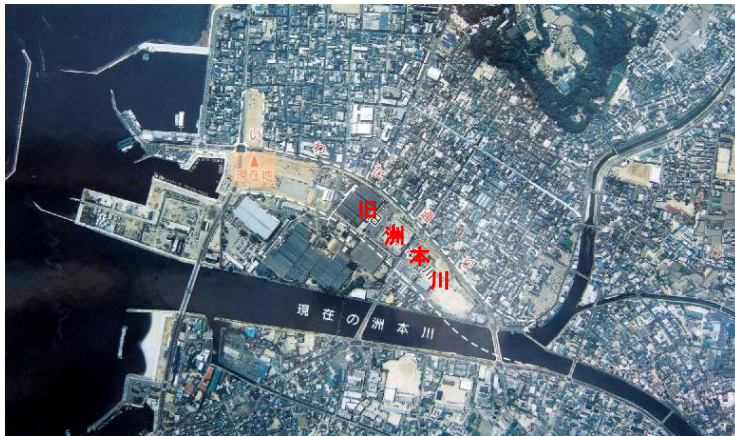
洲本川の付け替え

洲本川の「すもと」は、むかし海であったところに、洲本川、千草川、樋戸野川などの運んだ土砂が洲を形成し、この砂州の根部に集落が形成されたことに由来すると言われている。洲本川の度重なる氾濫と、洲本港の土砂堆積の防止のために、河口から千草川の合流点までの区間で洲本川の付け替え工事が行われ、明治37年に現在の位置に付け替えられている。千草川では江戸時代に築かれた「まい込み」といわれる石垣による水制工が、300年経った今でも残されており、洪水との戦いの跡を垣間見ることができる。

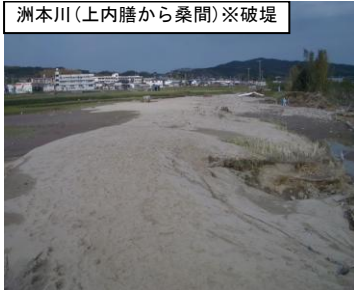
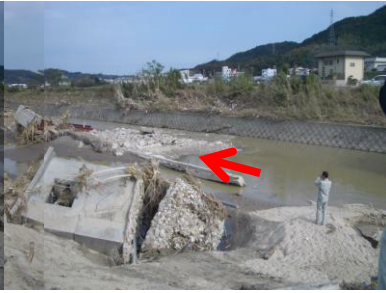
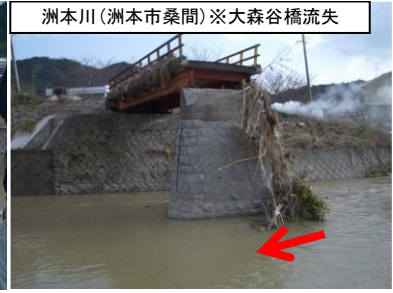
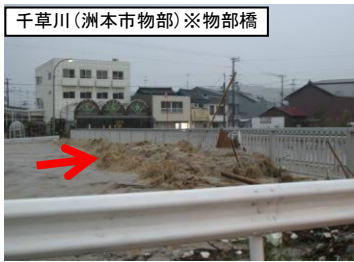
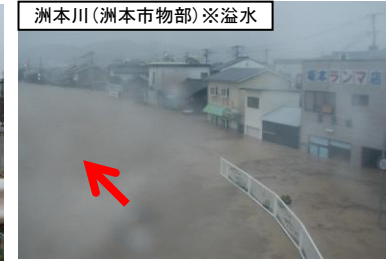
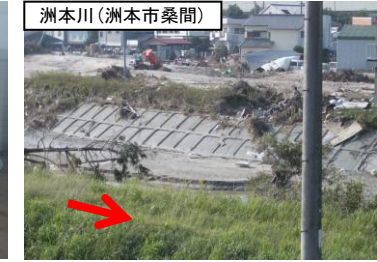
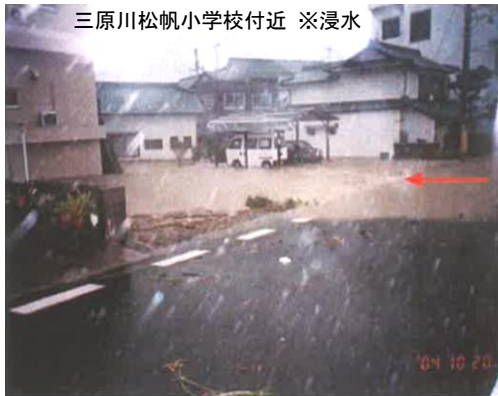
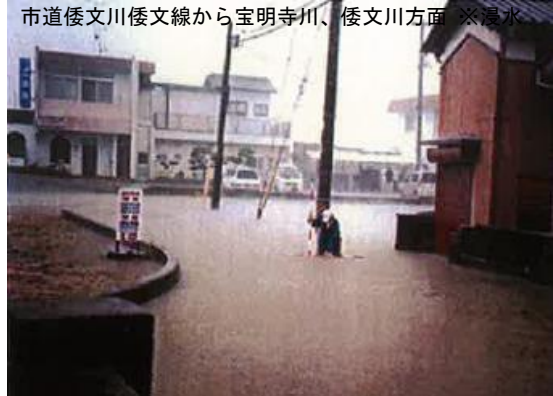
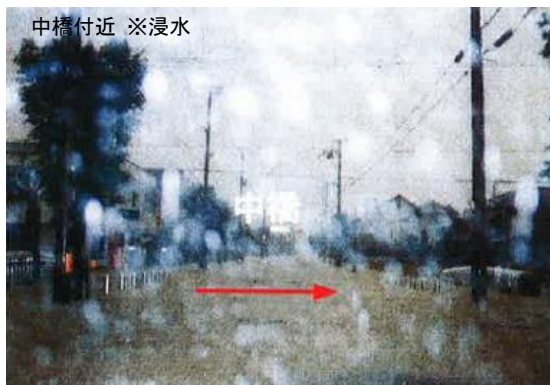
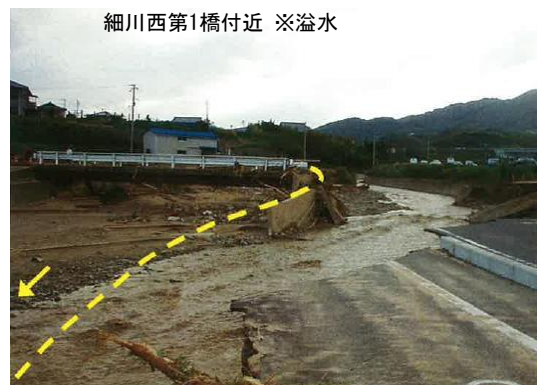
図10 平成16年10月台風23号洪水時の状況

洲本川(上内膳から桑間)※破堤

洲本川(洲本市桑間)※大森谷橋流失

千草川(洲本市物部)※物部橋

洲本川(洲本市物部)※溢水

洲本川(洲本市桑間)

三原川松帆小学校付近 ※浸水

市道倭文川倭文線から宝明寺川、倭文川方面 ※浸水

中橋付近 ※浸水

細川西第1橋付近 ※溢水

被害状況は、洲本市で床上浸水2,271戸、床下浸水1,211戸、南あわじ市で床上浸水275戸、床下浸水652戸、淡路市で床上浸水149戸、床下浸水678戸などであった。

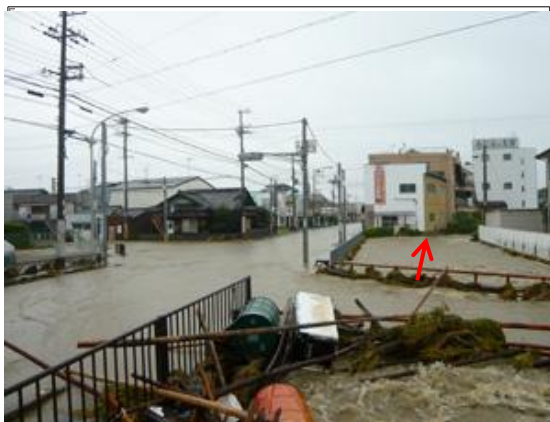
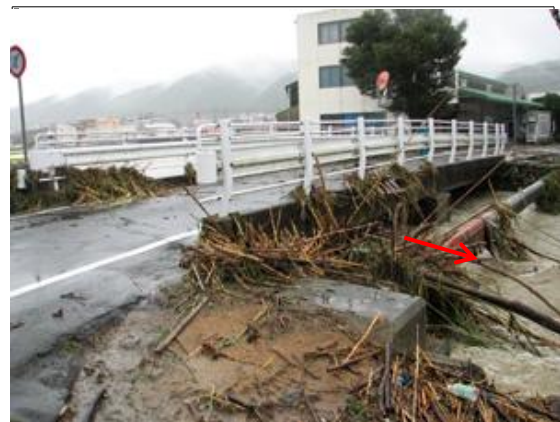
図12 平成23年9月台風15号洪水時の状況

(志筑川流域)

(洲本川流域)

被害状況は、洲本市で床上浸水9戸、床下浸水120戸、南あわじ市で床上浸水2戸、床下浸水25戸、淡路市で床上浸水161戸、床下浸水274戸などであった。

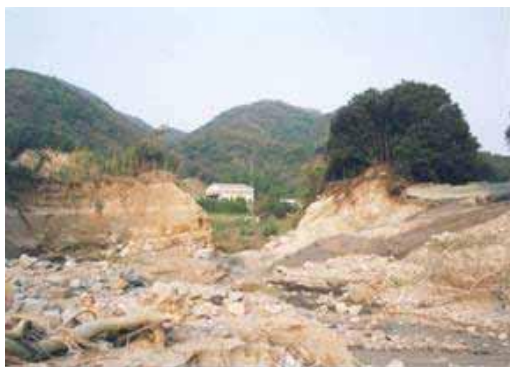
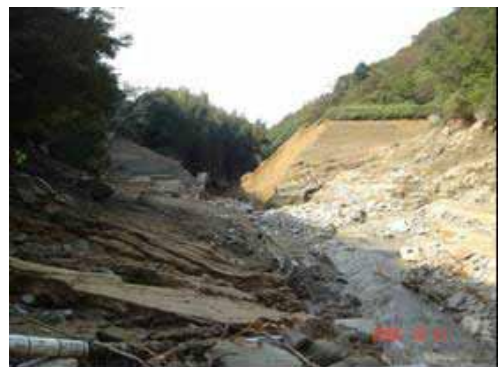
図17 ため池の被災状況

これらのため池の被災状況は、堤体(本体)の決壊、洪水吐施設の損傷、堤体の後法面(貯水池面の反対側)の崩落、貯水池の土砂埋没といったものであり、大雨により大量の水がため池に流れ込んだことに加え、崖崩れなどによる土砂の流入や、流木等による洪水吐の流水障害がため池水位の急上昇を引き起こし、ため池を決壊させたと想定される。

なお、被災直後は、ため池の増水による決壊や法面崩壊の拡大など二次災害を防止するため、応急対策として、洪水吐機能が低下し水位が低下しないため池のポンプによる緊急排水や、後法面崩壊やため池決壊により被害を受けた農地や宅地法面への応急措置が実施された。

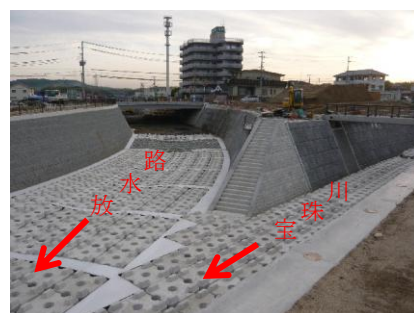
志筑川放水路と  
宝珠川の合流部

志筑川本川は、現況流下能力が計画流量の10%程度と極めて低く、たびたび浸水被害が生じているため、平成18年度以降、宝珠川への放水路の整備が進められ、平成26年度に完成した。

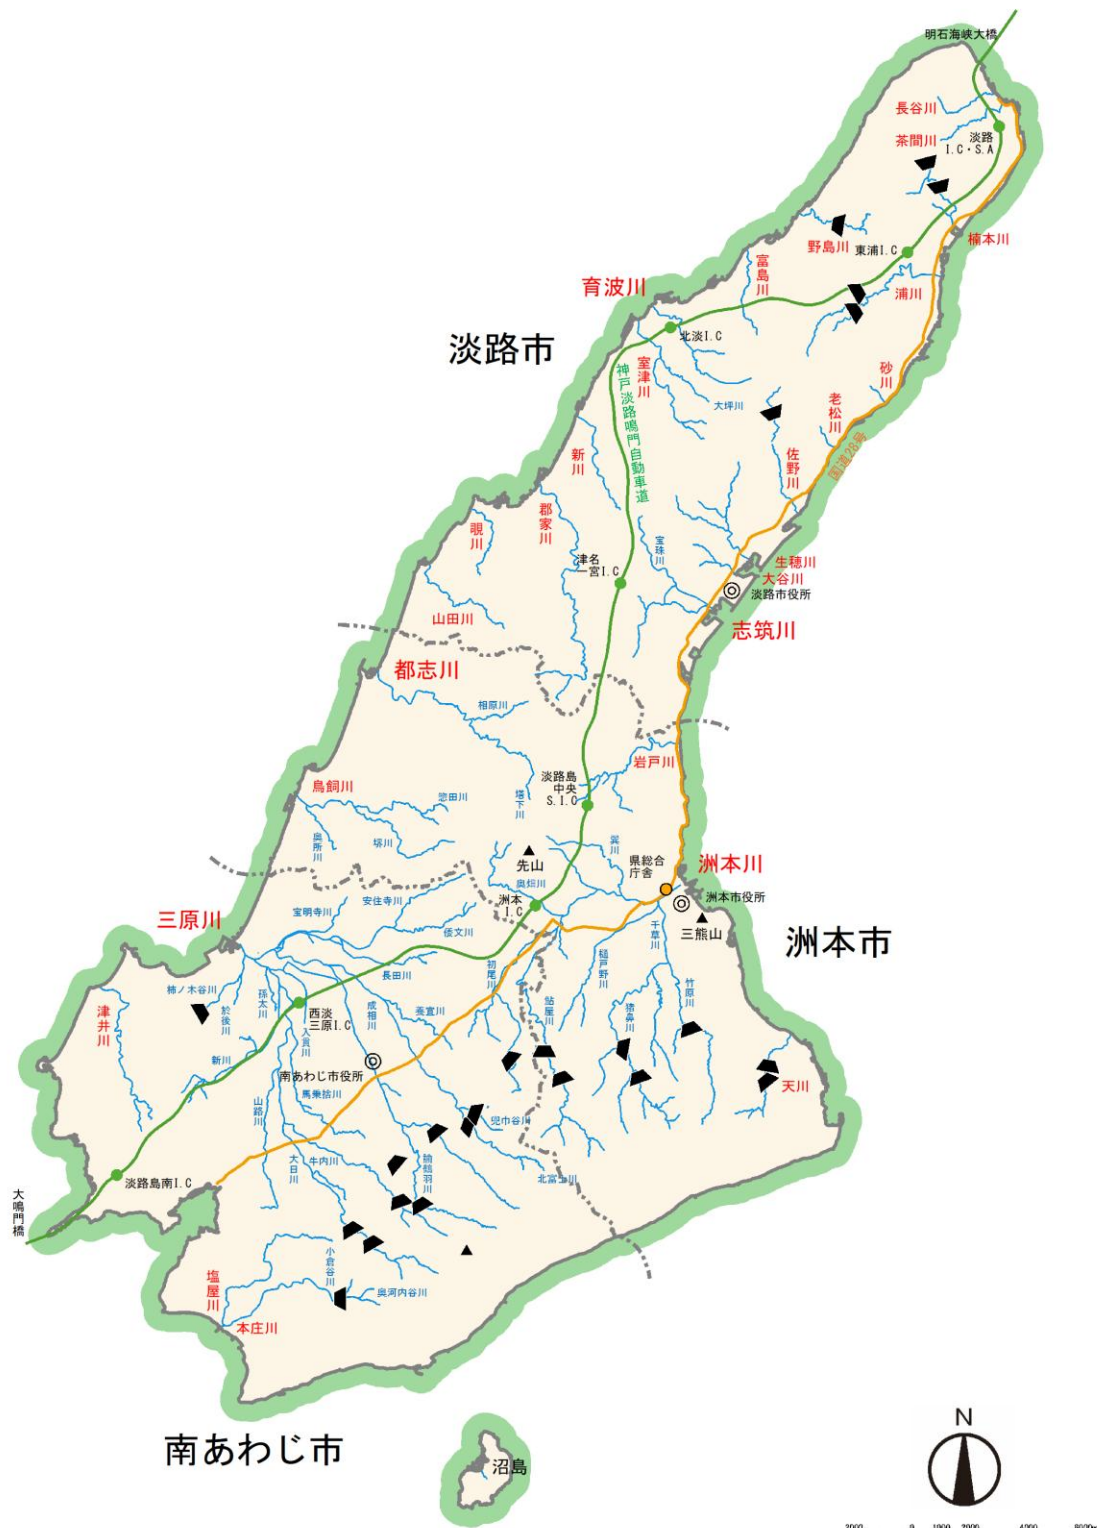
図19 淡路地域の河川図

淡路地域には、二級河川が洲本川、三原川、志筑川など、27水系63河川あるほか、準用河川や普通河川があり、県及び市による整備、維持管理が行われている。

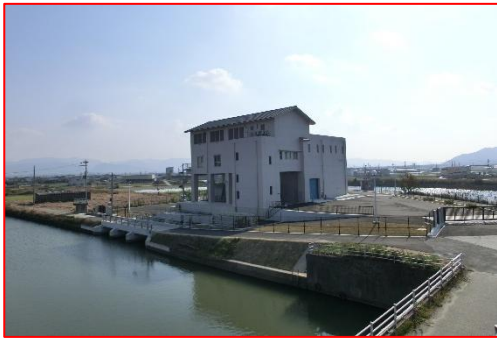
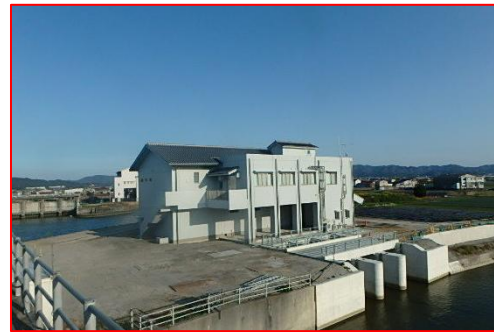
入貫川排水機場 (6.6m<sup>3</sup>/s→16.8m<sup>3</sup>/s 増強完了)      孫太川排水機場 (7.5m<sup>3</sup>/s 更新完了)

三原川流域の下流部は内水氾濫の常襲地区となっており、浸水被害軽減のためポンプ施設の整備等を進めてきた。

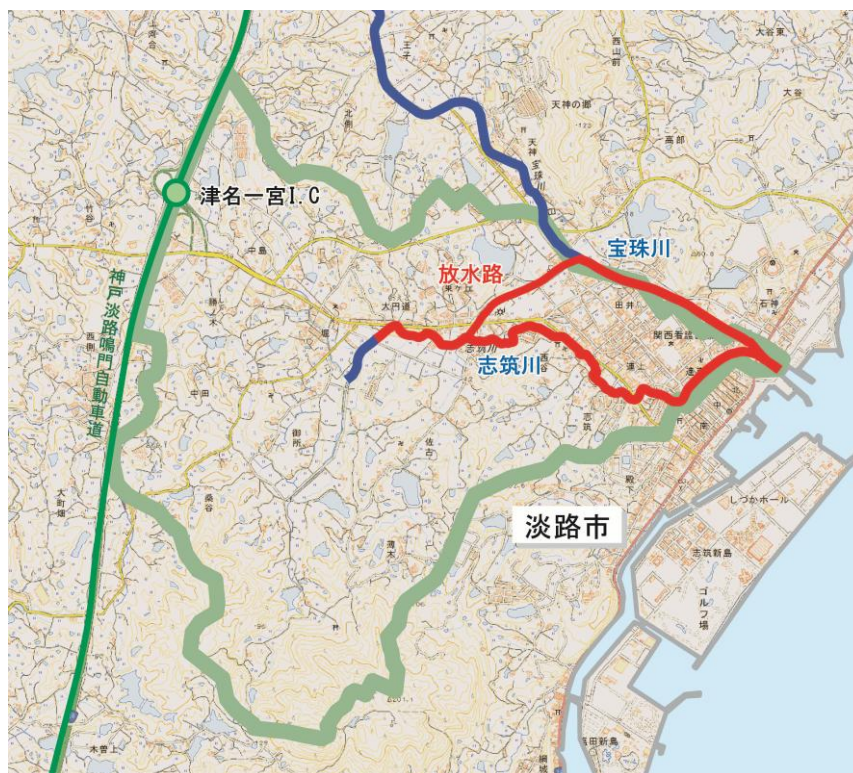
図24 志筑川水系における取組位置

| 河川名 | 施工の場所 | 延長 (km) | 施工内容 | 備考 |
|---|---|---|---|---|
| 宝珠川 | 志筑大橋～新中村橋 | 1.15 | 河道拡幅<br>河床掘削 | H26完了 |
| 放水路 | 志筑川2.0km 地点<br>～宝珠川1.2km 地点 | 0.78 | 新川設置 | |

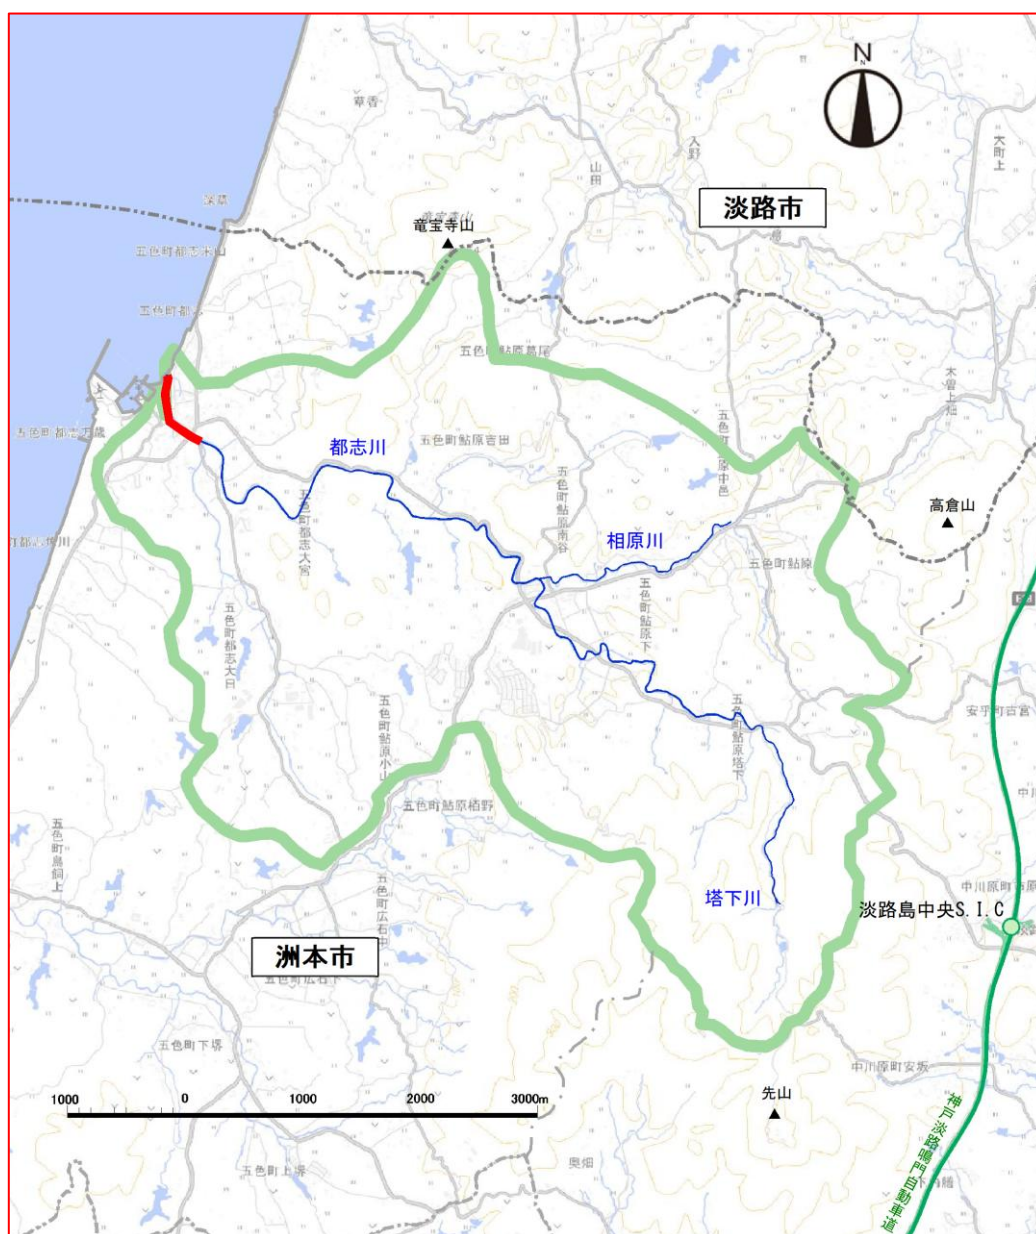
図25 その他水系における取組位置（都志川水系）

| 水系名 | 河川名 | 施工の場所 | 延長(km) | 施工内容 | 備考 |
|---|---|---|---|---|---|
| 都志川 | 都志川 | 都志地区<br>河口～万才川合流点 | 約0.7 | 河道拡幅、河床掘削<br>堰・橋梁・樋門の改修等 | H28完了 |

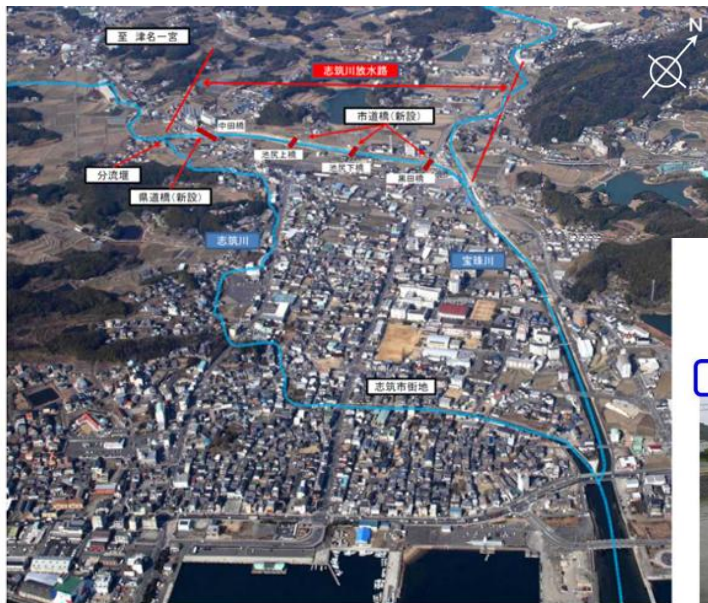
志筑川放水路位置図

志筑川本川は、現況流下能力が計画流量の10%程度と極めて低く、たびたび浸水被害が生じているため、平成18年度以降、宝珠川への放水路の整備が進められ、平成26年度に完成した。

平成26年10月の台風19号豪雨は、平成16年台風23号豪雨（浸水面積40ha、床上浸水143戸、床下浸水131戸）を上回る降雨でしたが、放水路が効果を発揮し、淡路市中心市街地の浸水被害は生じなかった。

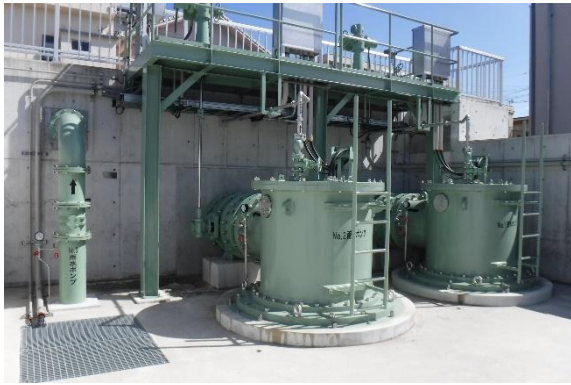
炬口ポンプ場（洲本市）

淡路地域では、洲本市、淡路市の公共下水道、特定環境保全公共下水道において、雨水整備が実施されている。

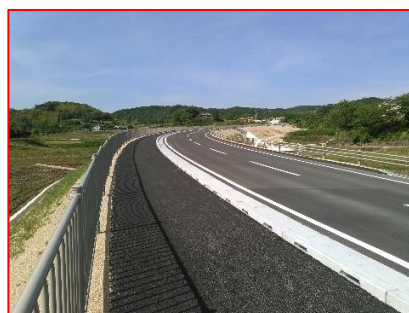
歩道部の透水性舗装（県道洲本五色線 洲本市）
