武庫川下流工区における堤防高さの状況

武庫川堤防縦断図

武庫川平面図（余裕高不足箇所）その1

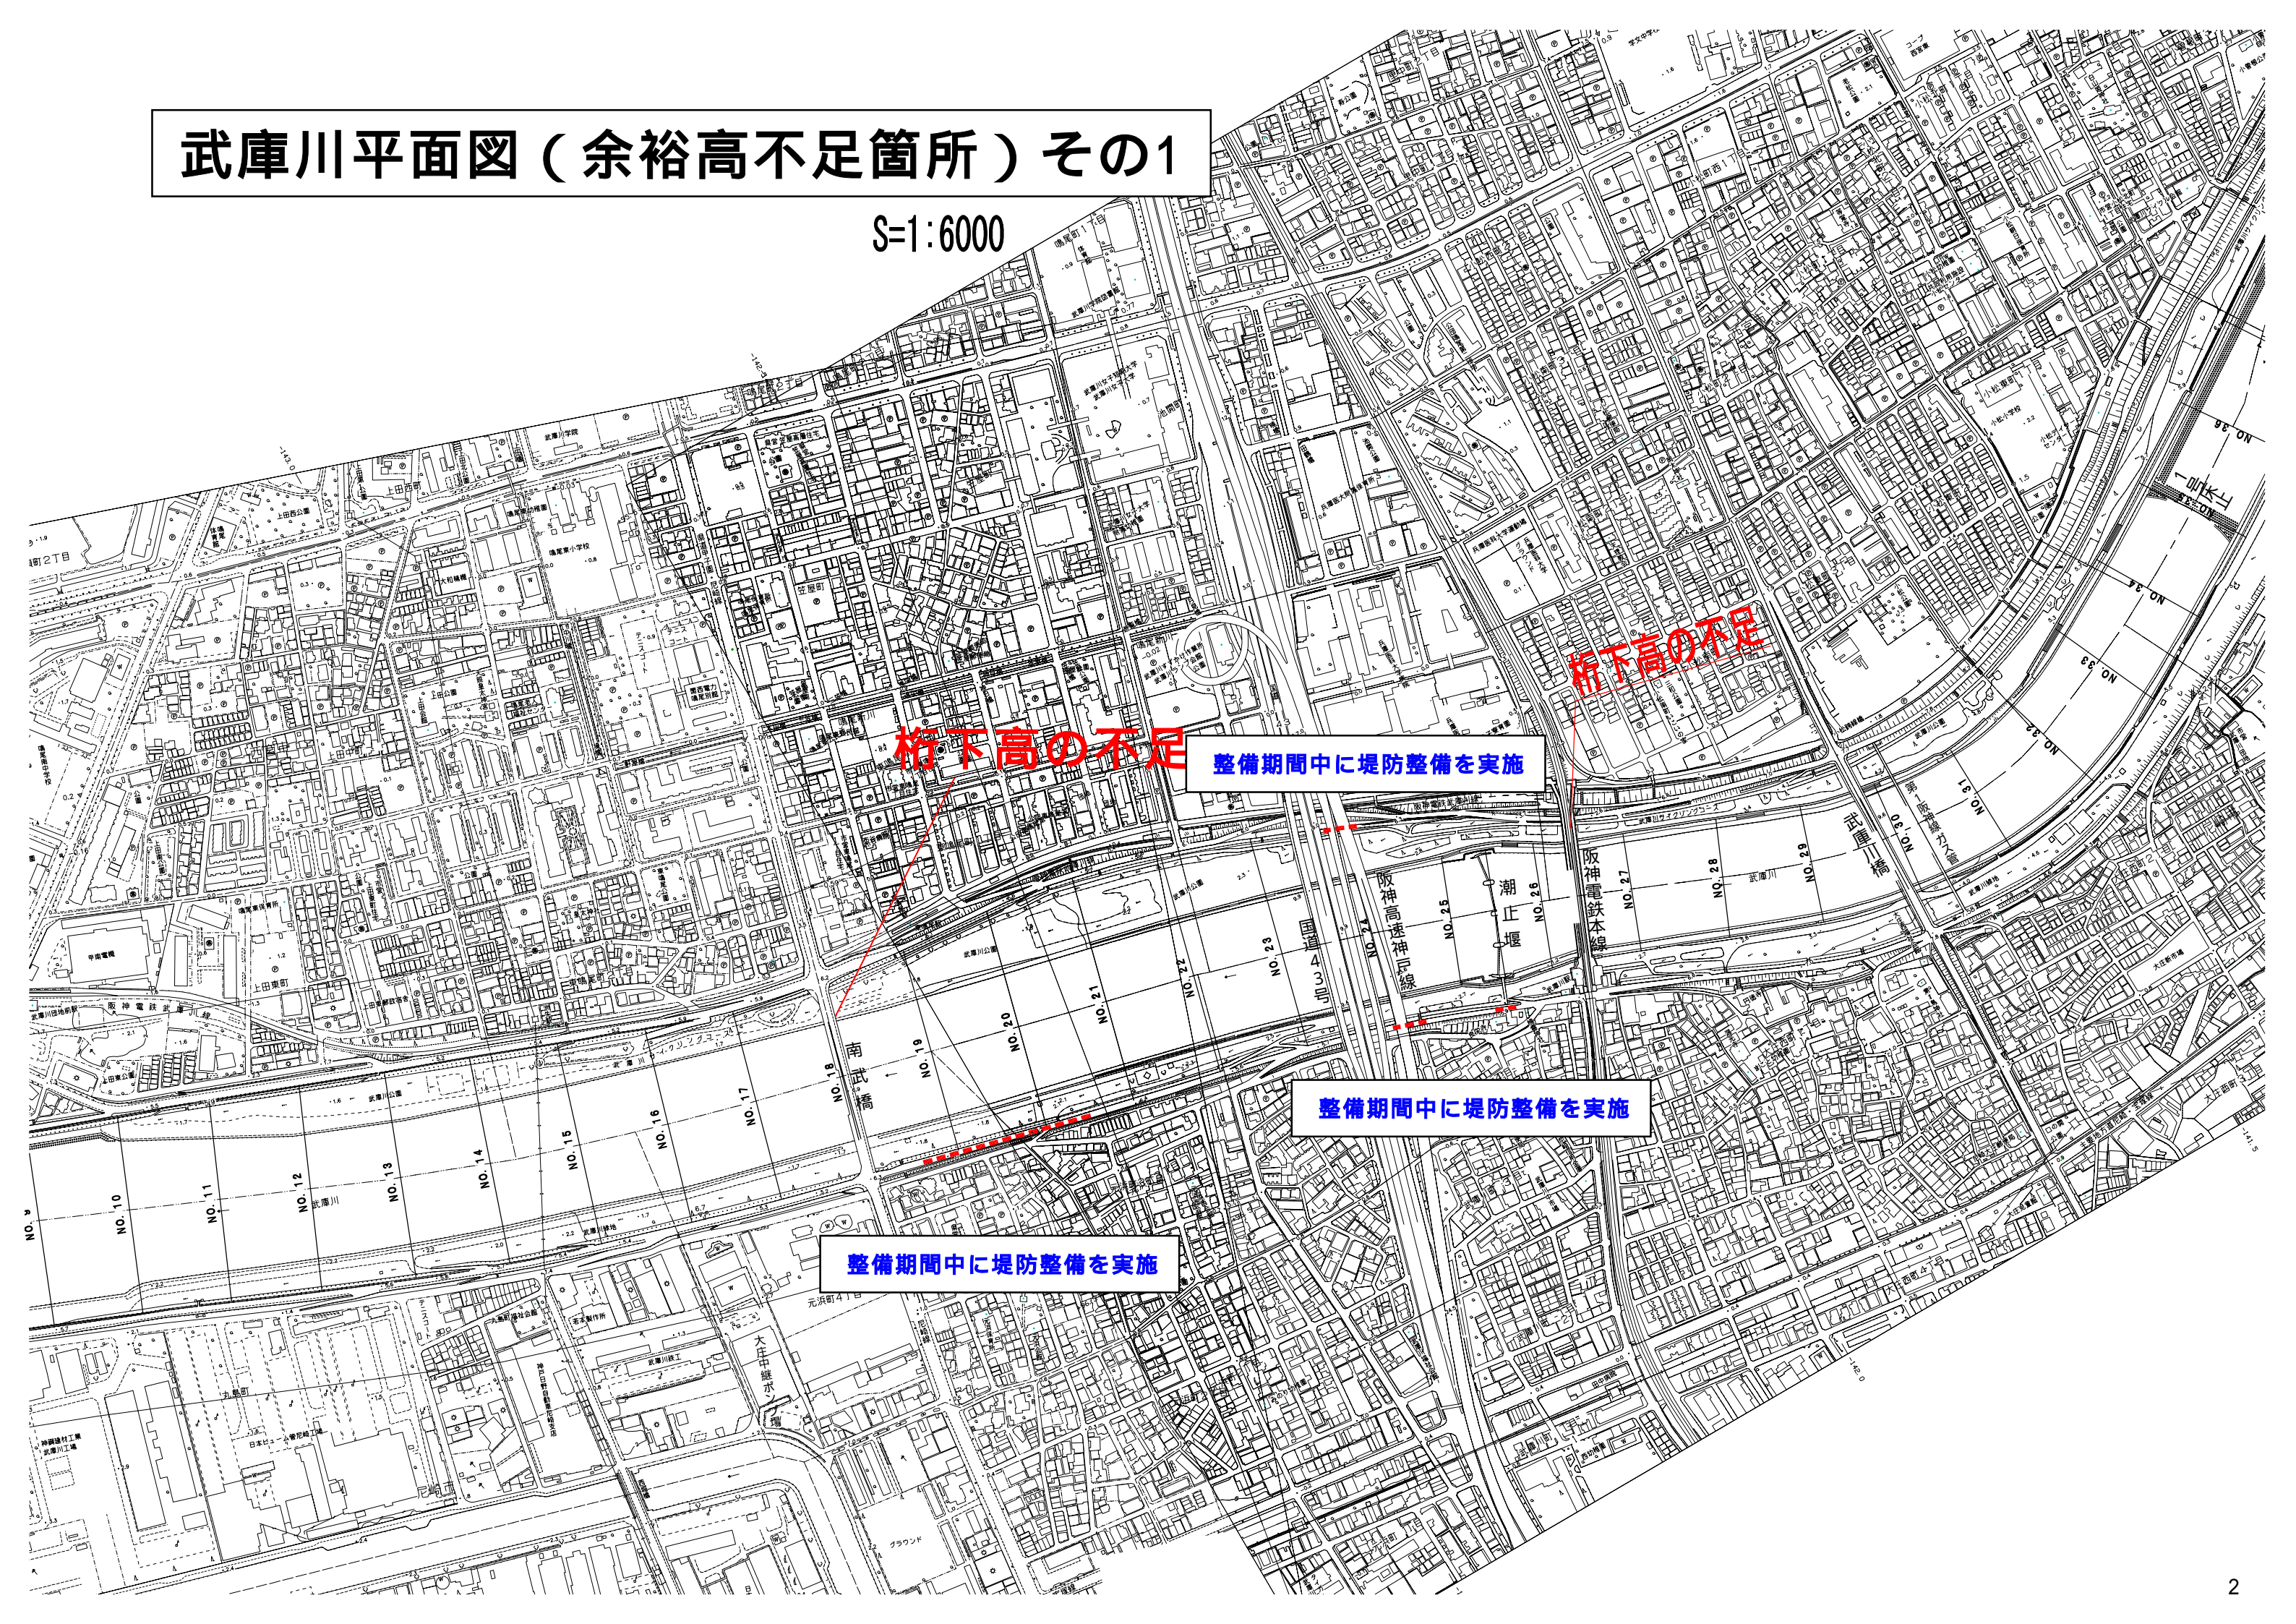
橋下高の不足

整備期間中に堤防整備を実施

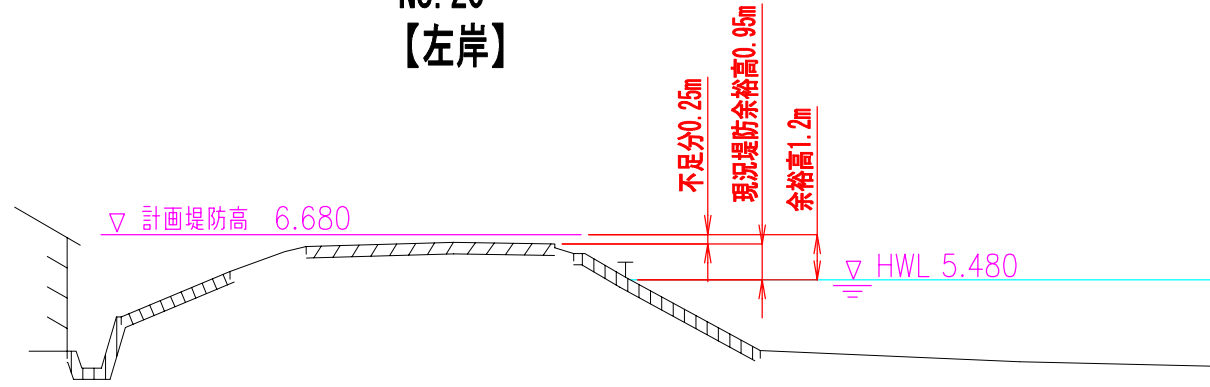
NO. 20
【左岸】

現況堤防断面図
