# 甲子園筋の街路樹更新計画

そこで計画的に樹種更新を行い、車両と歩行者の安全通行の確保や、緑豊かで阪神間モダンイズム文化を継承する質の高い景観を創出するため、阪神電鉄甲子園駅から国道2号までの区間を対象とした街路樹更新計画を策定する。

- 計画区間延長：約1.5km  
車道幅員：約13.4～14.8m（4車線）  
歩道幅員：片側約5.5～7m（樹木帯の幅1.4m）、一部約2.5～3m（植栽柵幅1m）

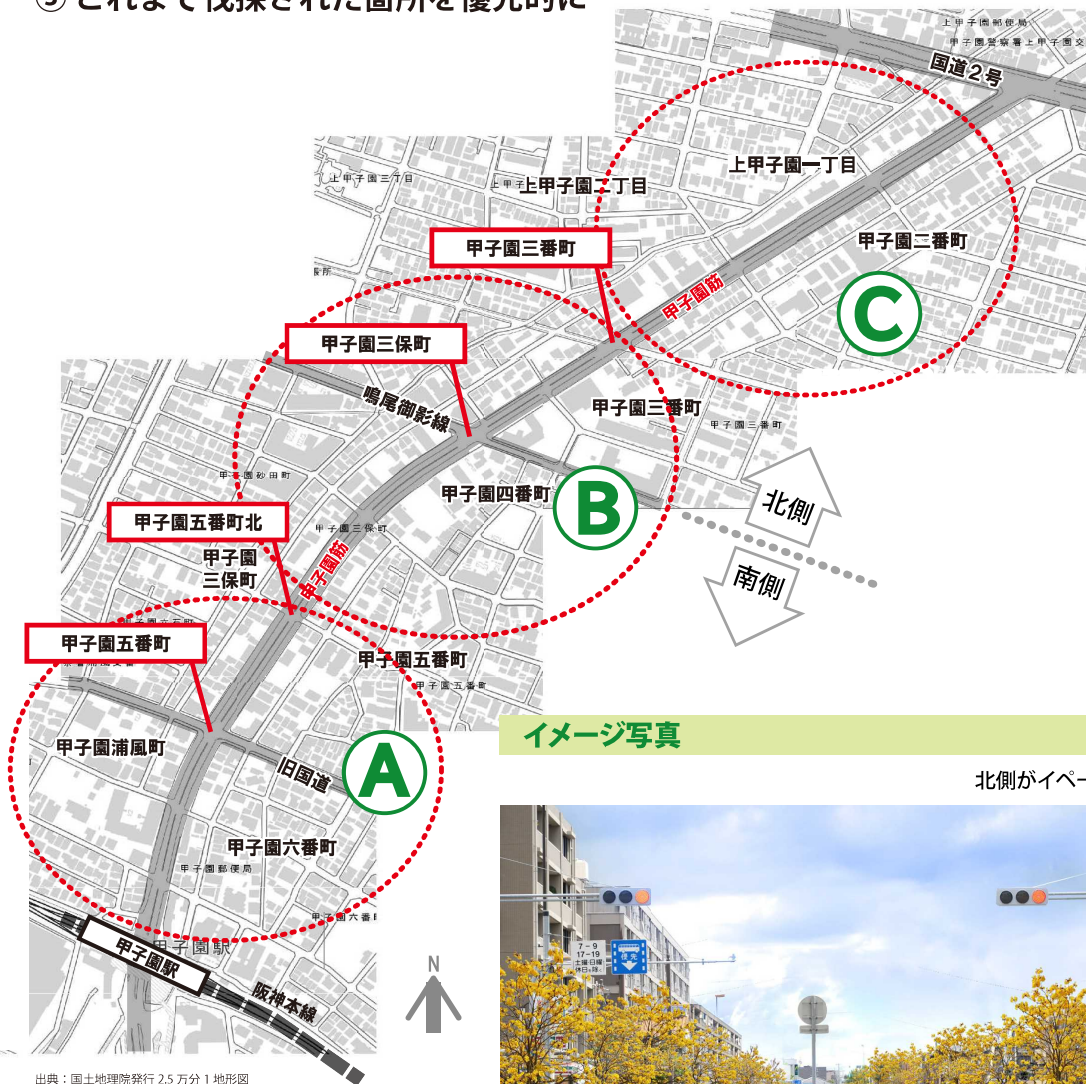
- ① 危険な木を伐採する
- ② エリアを A - C に区分し、A ⇒ C ⇒ B 順に進む
- ③ これまで伐採された箇所を優先的に

阪神甲子園駅北側～甲子園四番町の区間  
高木があまりなく、切り株状態が多い。  
高木は33本あり、内、健全木は11本。

甲子園四番町～甲子園二番町の区間  
巨大化した木が多い。  
高木は27本あり、内、健全木は10本。

甲子園二番町～甲子園一番町の区間  
甲子園三番町交差点以北の西側歩道が狭い。  
伐採された箇所が多い。  
高木は51本あり、内、健全木は13本。

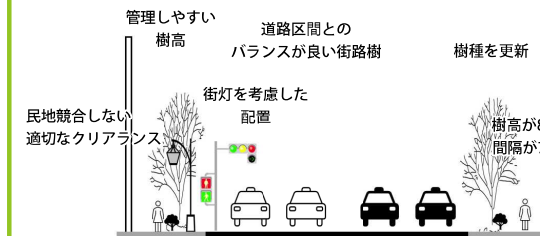
### 整備後

北側イペー / 南側クスノキ
