## 物件調書

物 件 調 書

アスベスト有無に関する事前調査結果報告書

兵庫県立龍野北高等学校公舎アスベスト調査業務

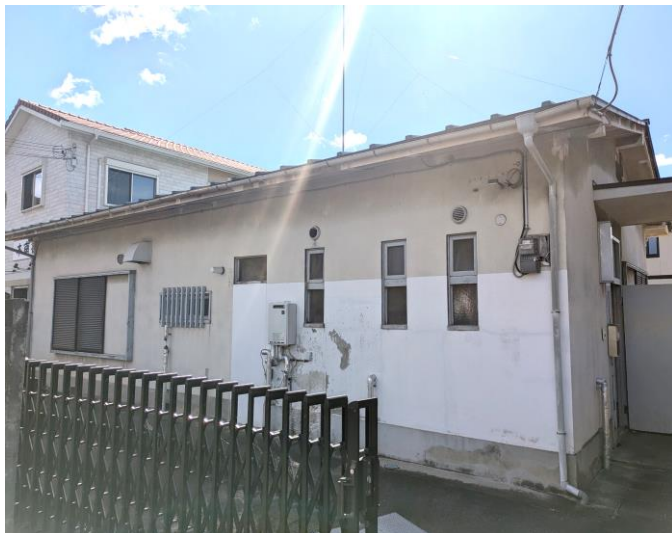
(全景1)

| 参<br>考<br>事<br>項 | 1 建物及び付帯設備等は、老朽化に伴う損傷等により現状のままでは使用できないものと考えています。<br>このため、建物内の各供給施設（電気、上下水道、ガス）の配管の使用可否については、未調査により不明<br>です。建物及び付帯設備等を使用する場合において、必要となる修繕や整備、安全性の確保については、落<br>札者の負担と責任において行ってください。 | |

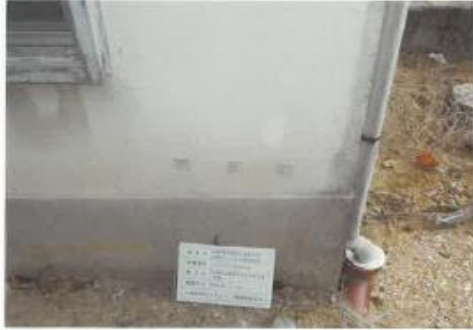
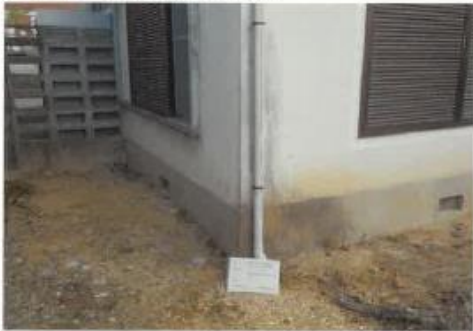
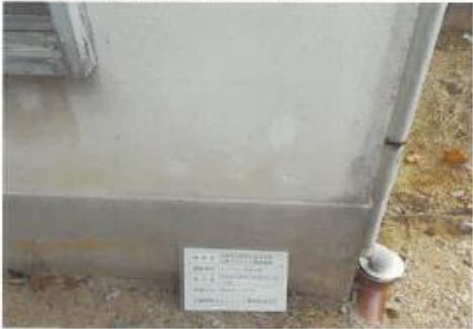
■ No.1 試料採取後（近景）

■ No.1 試料採取後（遠景）

■ No.1 試料採取場所の補修後

| 採取場所 | 西面 |
| 部 位 | 外壁 |
| 建材名 | 仕上塗材 |
| 分析結果 | 不検出 |

| No. | 調査日 | 調査時刻 | 調査対象施設 | 部位 | 建 材 名 | 定性分析結果 | 備考 |
|---|---|---|---|---|---|---|---|
| 1 | 令和6年11月19日(火) | 11:07 ~ 11:10 | 西面 | 外壁 | 仕上塗材 | 不検出 | — |

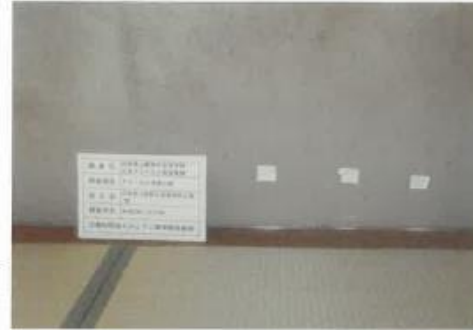
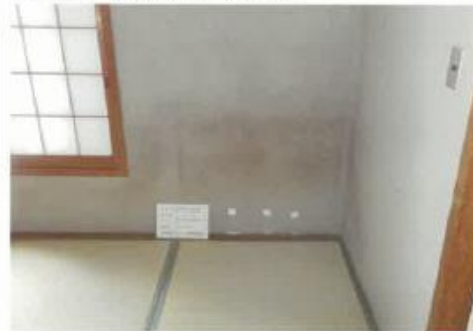
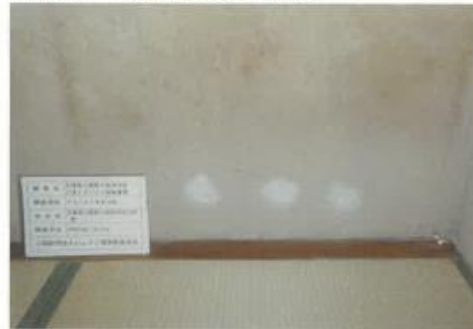
■ No.2 試料採取後（近景）

■ No.2 試料採取後（遠景）

■ No.2 試料採取場所の補修後

| 採取場所 | 4.5帖A |
| 部 位 | 壁 |
| 建材名 | 仕上塗材（じゅらく） |
| 分析結果 | 不検出 |

| No. | 調査日 | 調査時刻 | 調査対象施設 | 部位 | 建 材 名 | 定性分析結果 | 備考 |
|---|---|---|---|---|---|---|---|
| 2 | | 11:13 ~ 11:16 | 4.5帖A | 壁 | 仕上塗材（じゅらく） | 不検出 | — |

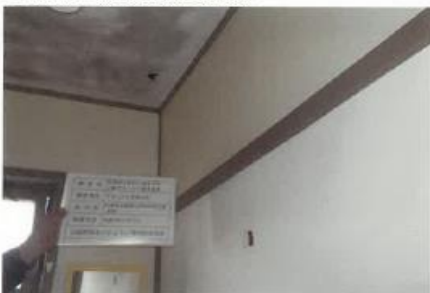
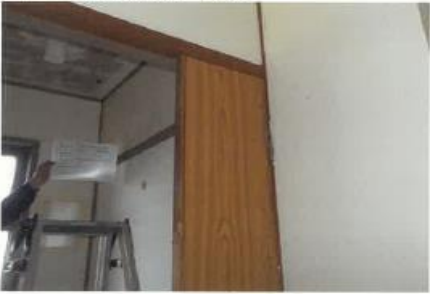
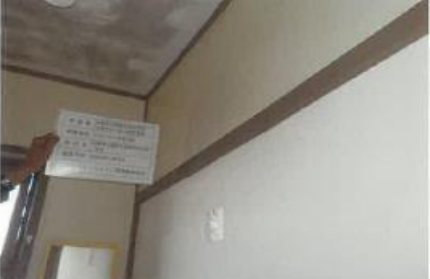
| <p>■ No.3 試料採取後（遠景）</p> | <p>■ No.4 試料採取後（遠景）</p> <p>余白</p> | | | | | | | | | | | | | | | | | | | | | | | | | | | | |
| <p>■ No.3 試料採取場所の補修後</p> | <p>■ No.4 試料採取場所の補修後</p> <p>余白</p> | | | | | | | | | | | | | | | | | | | | | | | | | | | | |
| 採取場所 | 洗面 | | | | | | | | | | | | | | | | | | | | | | | | | | | | |
| 部 位 | 天井・壁 | | | | | | | | | | | | | | | | | | | | | | | | | | | | |
| 建材名 | せっこうボード | | | | | | | | | | | | | | | | | | | | | | | | | | | | |
| 分析結果 | 不検出 | | | | | | | | | | | | | | | | | | | | | | | | | | | | |

| No. | 調査日 | 調査時刻 | 調査対象施設 | 部位 | 建 材 名 | 定性分析結果 | 備考 |
|---|---|---|---|---|---|---|---|
| 3 | | 11:20 ~ 11:25 | 洗面 | 天井・壁 | せっこうボード | 不検出 | — |
