## 2-1 治水の現状と課題

### 洪水対策における現状と課題

## 3. 河川整備の目標

## 3-1 河川整備計画の概要

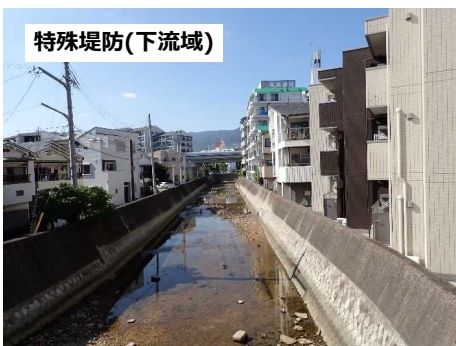
**:特殊堤区間**

特殊堤防(下流域)

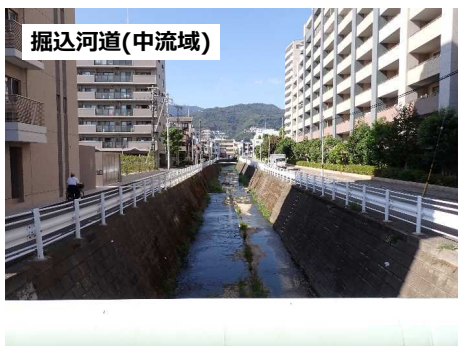
**:掘込河道**

掘込河道(中流域)

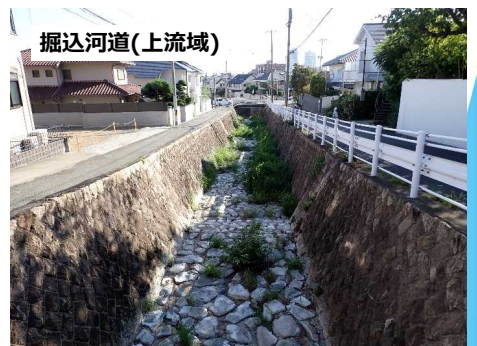
掘込河道(上流域)

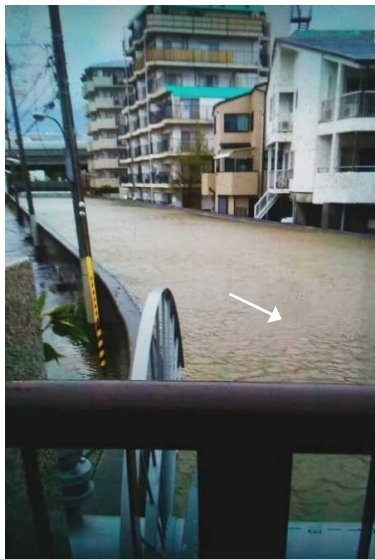
- 平成30年9月災害では、観測記録を更新する高潮が発生した。
- 天上川水系では、河口付近の堤防高が波浪の影響等を考慮した計画堤防高に不足している。

平成30年天上川水系河口付近の様子

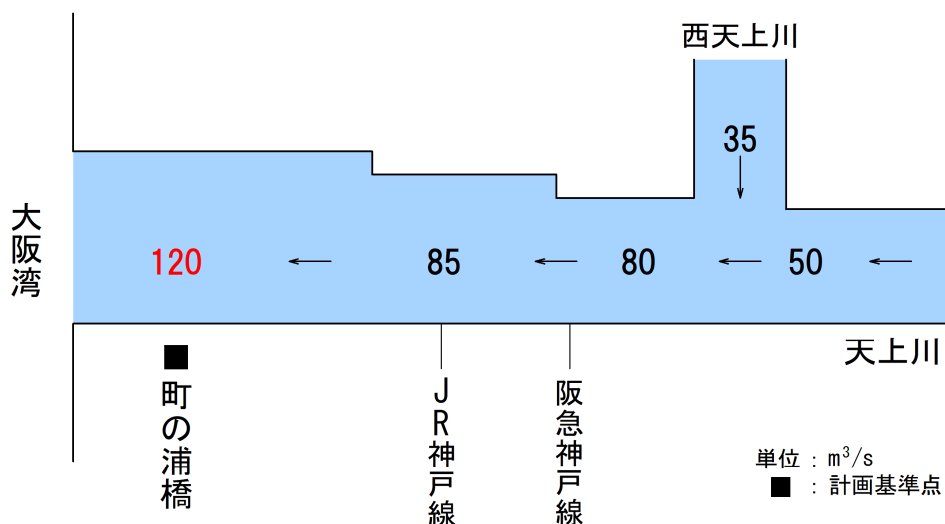
赤字：河川整備計画で整備の対象とする区間の目標流量

※整備計画 計画規模（1/100）流量

町の浦橋 120m<sup>3</sup>/s（内水排水量含む）
