継続事業評価調書  
【河川事業】

投資事業評価調書（継続：再評価〔第3回〕）

部課室名	県土整備部 土木局 河川整備課	記入責任者職氏名 (担当者氏名)	河川整備課 森脇康仁 (都市河川係長 寒川美樹)	内線	4408 (4417)
事業種目	河川事業	事業採択年度	S44	現計画	再評価時点(H15)
事業名	二級河川富島川水系 富島川 地震・高潮対策事業	着工年度	S44	総事業費	69.4億円
		再評価年度	H10(前回) H15(整備計画策定)	内地補償費	8.1億円
事業区間	たつの市御津町黒崎～釜屋			完成予定年度	H25
所在地	たつの市御津町黒崎～釜屋			進捗率 (内用補捗率)	92% (90%)
				残事業費	5.0億円
事業の目的			事業内容		
昭和40年台風23号が満潮時に来襲しても安全に対処できるよう、高潮護岸を整備する。 併せて、洪水に対しても1/10の治水安全度を確保し、地域住民の安全・安心な生活環境を守る。			現計画		前回(H15)
			計画流量	60m <sup>3</sup> /s(1/10)	60m <sup>3</sup> /s(1/10)
			整備延長	2,895m	2,895m
			橋梁	10橋	10橋
			高潮排水機場	18.84m <sup>3</sup> /s(1/50)	18.84m <sup>3</sup> /s(1/50)
			〔負担割合 国:3/10, 県:7/10〕		
事業を取り巻く社会経済情勢等の変化	<ul style="list-style-type: none"> <li>平成15年度「富島川水系河川整備計画」を策定し、事業を推進している。</li> <li>平成15年度整備計画を策定した時点から、事業を取り巻く社会情勢は特に大きな変化は無く、当該河川の改修を望む声は高い。</li> </ul>				
進捗状況	<ul style="list-style-type: none"> <li>高潮対策は、防潮護岸、防潮水門、高潮排水機場とも概成している。</li> <li>洪水対策は、水門下流部約800mの河床掘削、及び支川大川上流部の護岸整備・河床掘削を残す。</li> </ul>

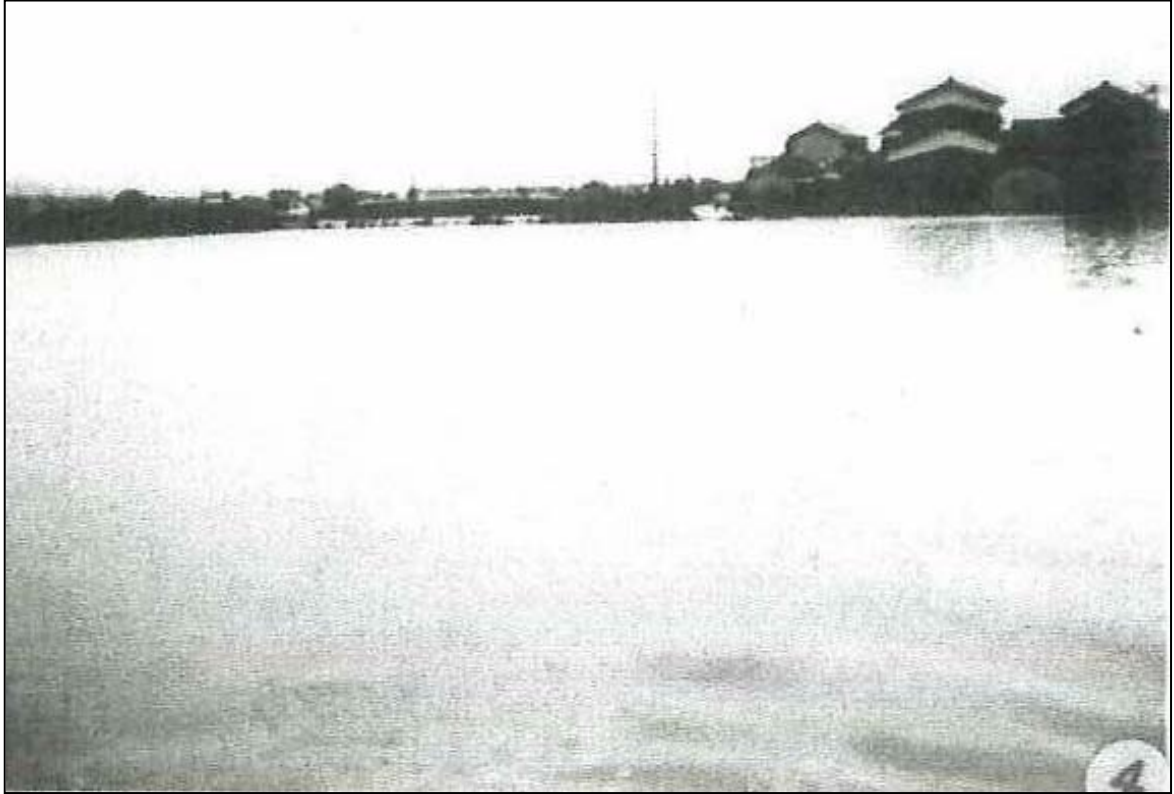
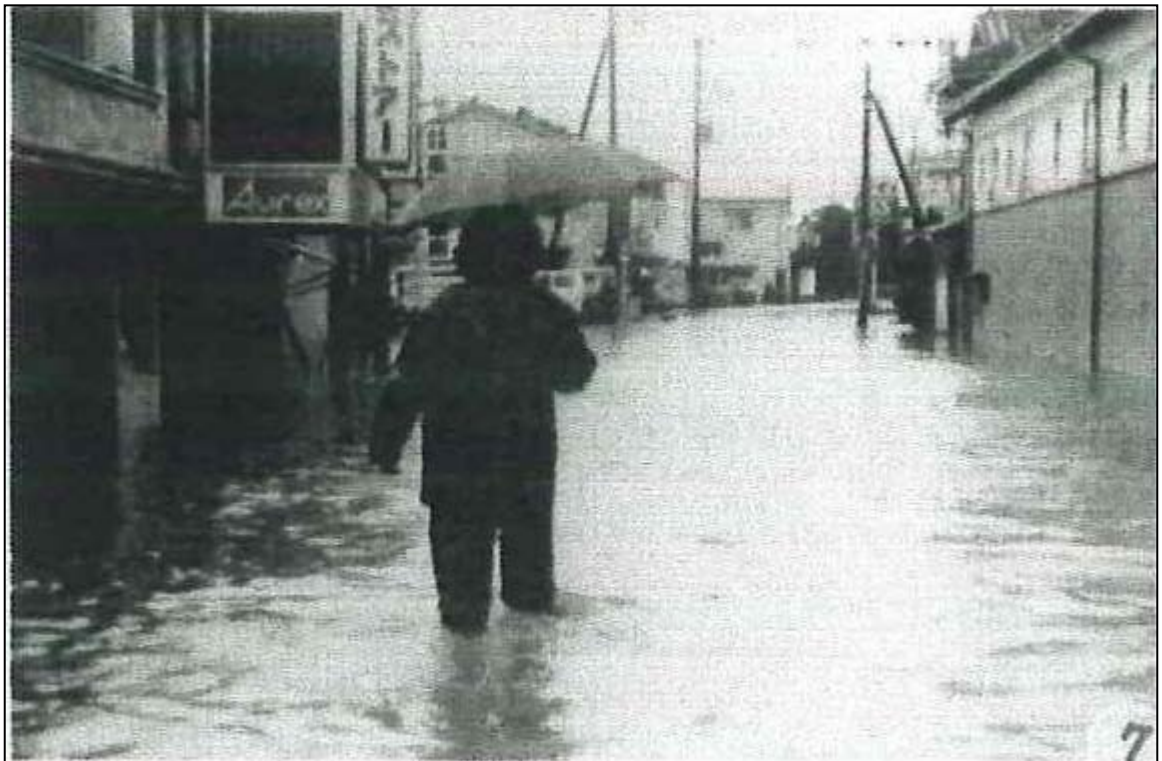
# 浸水状況 ( S51台風17号 )

## 富島川下流

評価視点	評価結果の説明				
(1)必要性	<ul style="list-style-type: none"> <li>当該地域は、昭和40年台風23号による高潮により甚大な被害を受けている。また、昭和51年台風17号により浸水面積600ha、浸水家屋1,700戸の洪水被害を受けている。</li> <li>富島川水門より上流部はほぼ概成し、河口部分の河床掘削及び支川大川の河川改修を残している。未改修区間の流下能力は、最も低い箇所では計画流量の50%程度となっており、引き続き河川改修を行う必要性は高い</li> </ul>

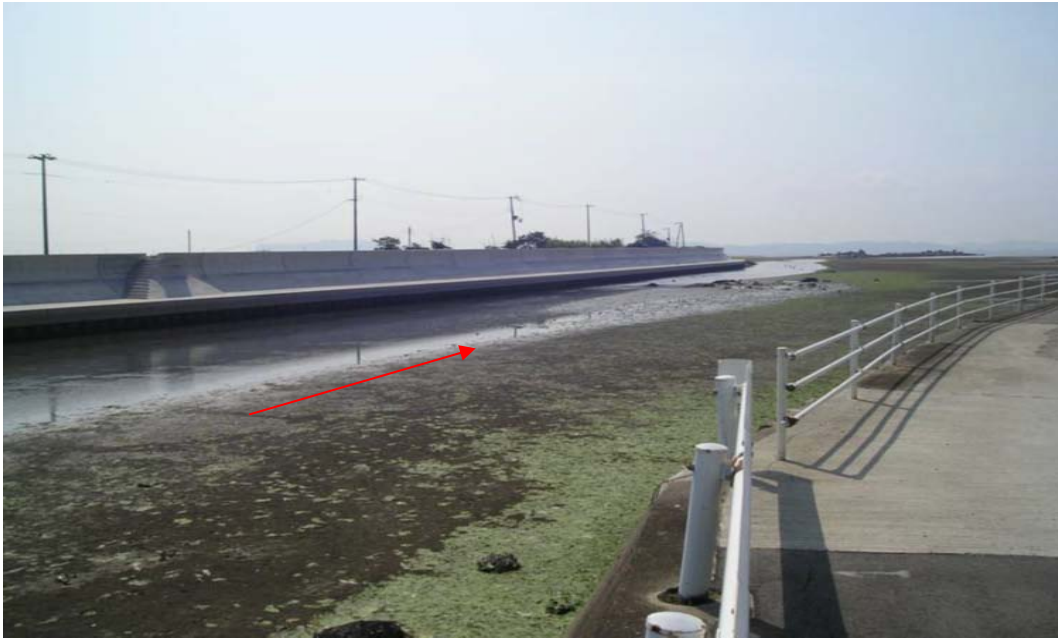
富島川河口部(築堤護岸整備済)

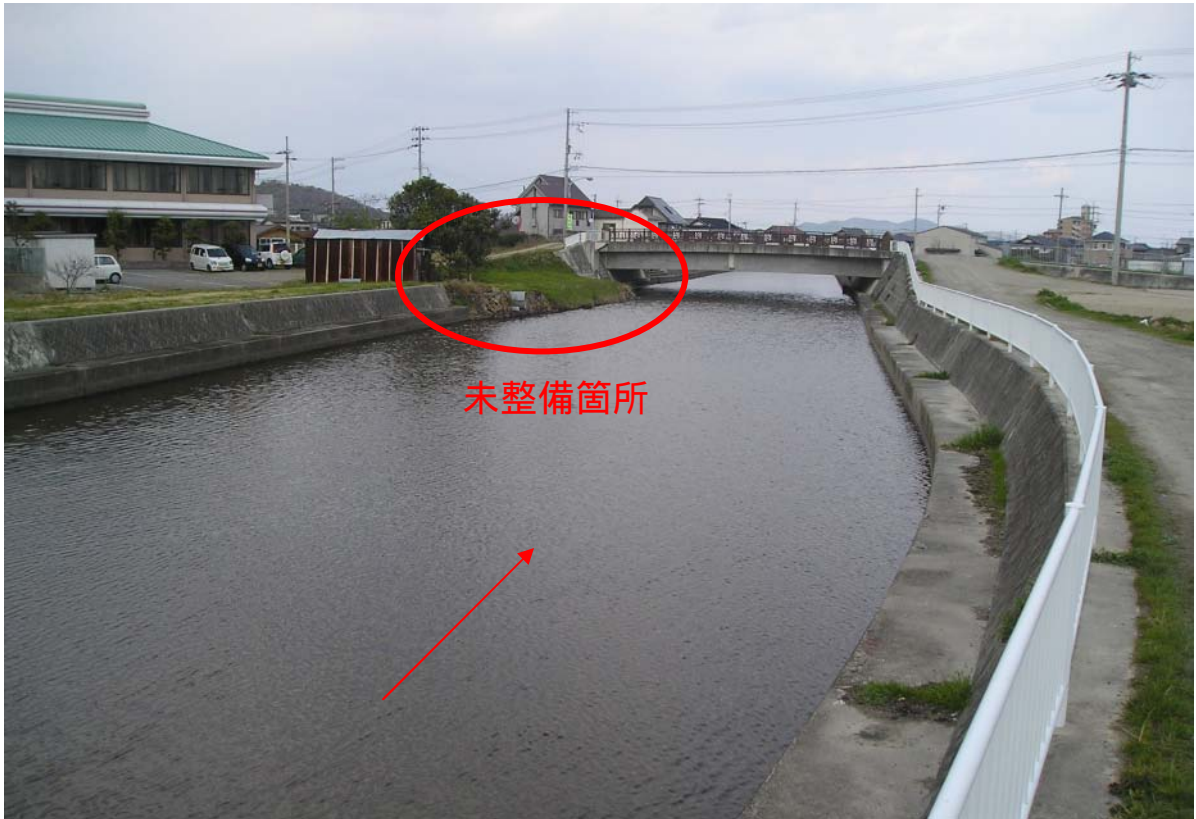
## 大川上流部 (未整備箇所)
