繼續事業評估調書
【海岸事業】

投資事業評価調書（継続：再評価〔第2回〕）

部課室名	県土整備部土木局 港湾課	記入責任者職氏名 (担当者氏名)	港湾課長 大瓦 巖 海岸・防災係長(門野清貴)	内線	4440 (4452)
事業種目	海岸事業	新規評価年度	-	現計画	前回評価時点
事業名	尼崎西宮芦屋港海岸 高潮対策事業	事業採択年度	H8	総事業費	29 億円
		着工年度	H8	内用地補償費	- 億円
事業区間	内港地区	再評価年度	H17	完成予定年度	H27
所在地	あまがさきしたかすちょう 尼崎市高洲町	進捗率	86%	41%	
		(内用補進捗率)	(- %)	(- %)	
		残事業費	4 億円	22 億円	
事業の目的				事業内容 () 前回評価時点	
<p>当該事業地域は、多数の民間企業、工場、宅地などが立地し、阪神地域の経済産業の活性化を担っている一方で、海拔ゼロメートル地帯であるため、高潮による甚大な浸水被害が想定される。しかしながら、昭和 40 年代に築造された当該防潮施設の隣接箇所では、阪神・淡路大震災により被災するなど、老朽化が著しく、十分な耐震性能を有していない。また、地盤沈下により、高潮に対する必要天端高さも不足しているため、早急な対策が喫緊の課題となっている。</p> <p>このため、本事業では防潮機能の強化を図り、安全安心な生活環境を確保するとともに、阪神臨海地域のさらなる活性化に寄与するものである。</p>				<p>護岸(補強) L=2,020m (L=2,020m)</p> <p>[負担割合 国:2/5 県:3/5]</p>	
事業を取り巻く 社会経済情勢 等の変化	<p>【前回評価時点からの事業計画の変更概要】</p> <ul style="list-style-type: none"> 平成 17 年度以降の事業実施箇所については、背後の土地利用状況が異なることから、改めて断面形状の見直しを行い、より経済的となる工法を採用した。その結果、事業費が 8 億円削減となり、総事業費を 29 億円に変更した。 残事業箇所には放置艇が存在することから、別途事業により近隣の尼崎運河内に整備中のボートパーク(H23 年完成予定)等への放置艇の誘導を行った後に工事を進める必要がある。また、一部には背後企業との護岸位置などに関する調整も残されており、残る護岸工事は、これら放置艇対策や背後企業との調整と平行して進めなければならないことから、今後 5 年の事業期間を見込んでいる。これにより、完成年度を平成 23 年度から平成 27 年度に延伸する。

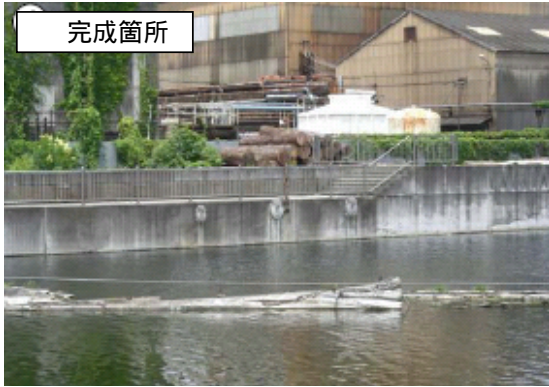
完成箇所

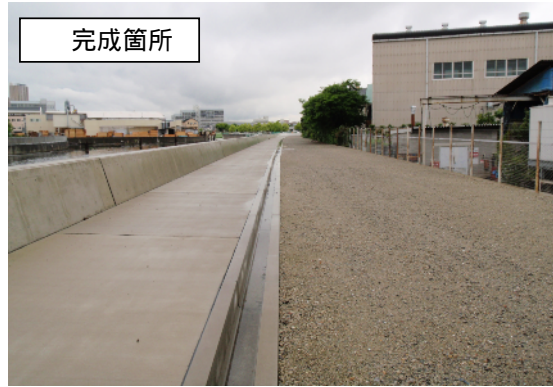
完成箇所

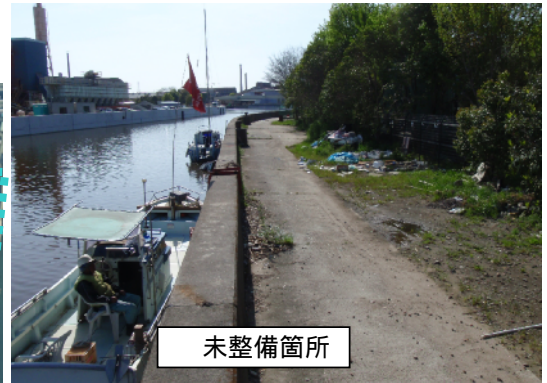
未整備箇所

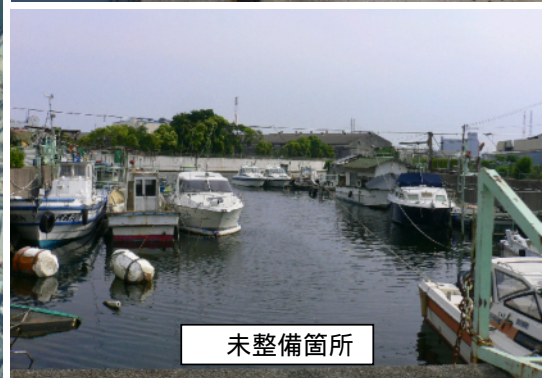
未整備箇所

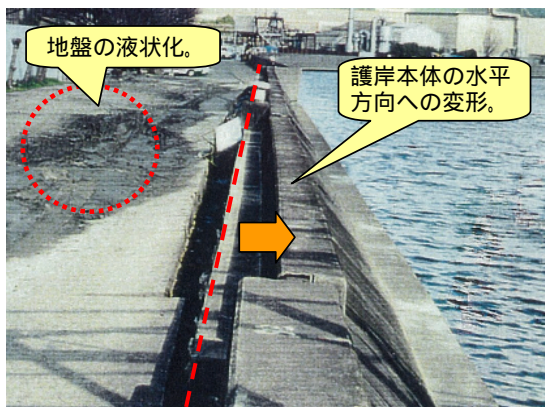
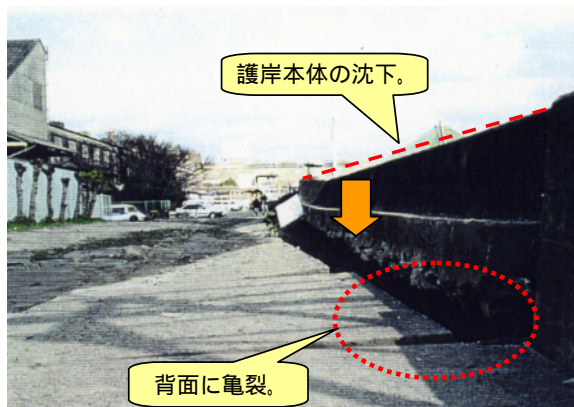
阪神・淡路大震災被災状況
