【海岸事業】

投資事業評価調書（継続：再評価〔第3回〕）

部課室名	県土整備部土木局 港湾課	記入責任者職氏名 (担当者氏名)	港湾課長 大瓦 巖 (海岸・防災係長 門野 清貴)	内線	4440 (4452)
事業種目	海岸事業	新規評価年度	-	現計画	再評価時点
事業名	姫路港海岸 高潮対策事業	事業採択年度	H 3	総事業費	19 億円
		着工年度	H 3	内用地補償費	- 億円
事業区間	浜田地区	再評価年度	H 1 2	完成予定年度	H24
			H 1 7	進捗率 (内用補進捗率)	96% (-)
所在地	姫路市網干区浜田			残事業費	1 億円
事業の目的				事業内容()前回評価時点	
<p>姫路港の西端に位置する浜田地区は、背後に多数の企業、工場が立地し、西播磨地域の経済や産業の活性化に寄与している。しかし、昭和 40 年頃に築造された護岸は、高潮に対する必要天端高さが不足しており、また老朽化も著しく、高潮による浸水被害の防止に向けた早急な対策が喫緊の課題となっている。このため、本事業では防潮機能の強化を図り、安全安心な生活環境を確保するとともに西播磨地域のさらなる活性化に寄与するものである。</p>				<p>護岸(改良) 1070m (960m) 胸壁 600m (750m) 陸閘 2基 (2基)</p> <p>[負担割合 国:1/2 県:1/2]</p>	
事業を取り巻く社会経済情勢等の変化	<p>・平成 16 年台風 18 号による高潮の影響で未整備箇所から越波し、一部道路が冠水し、背後地の企業が敷地内の浸水に不安を抱いており、高潮対策への関心が高まっている。</p> <p>【前回評価時点からの事業計画の変更概要】</p> <p>・貯木場南西部について、当初は既設護岸背後に胸壁を整備する予定であった。しかし、実施に先立ち、平成 18 年度に既設護岸(昭和 40 年頃築造)を調査したところ、老朽化が著しいことから、既設護岸の更新が必要であることが判明した。このため、胸壁整備を予定していた 110m 区間を護岸改良に変更した。</p> <p>・岸壁から背後の埠頭用地への通路とする胸壁開口部の位置(陸閘設置位置)に関して、利用者との調整に時間を要したが、概ね調整が整ったことから、残る陸閘等について設計、施工を進め、平成 24 年度迄に完成する。これにより、完了年度を平成 19 年度から平成 24 年度に延伸する。</p>

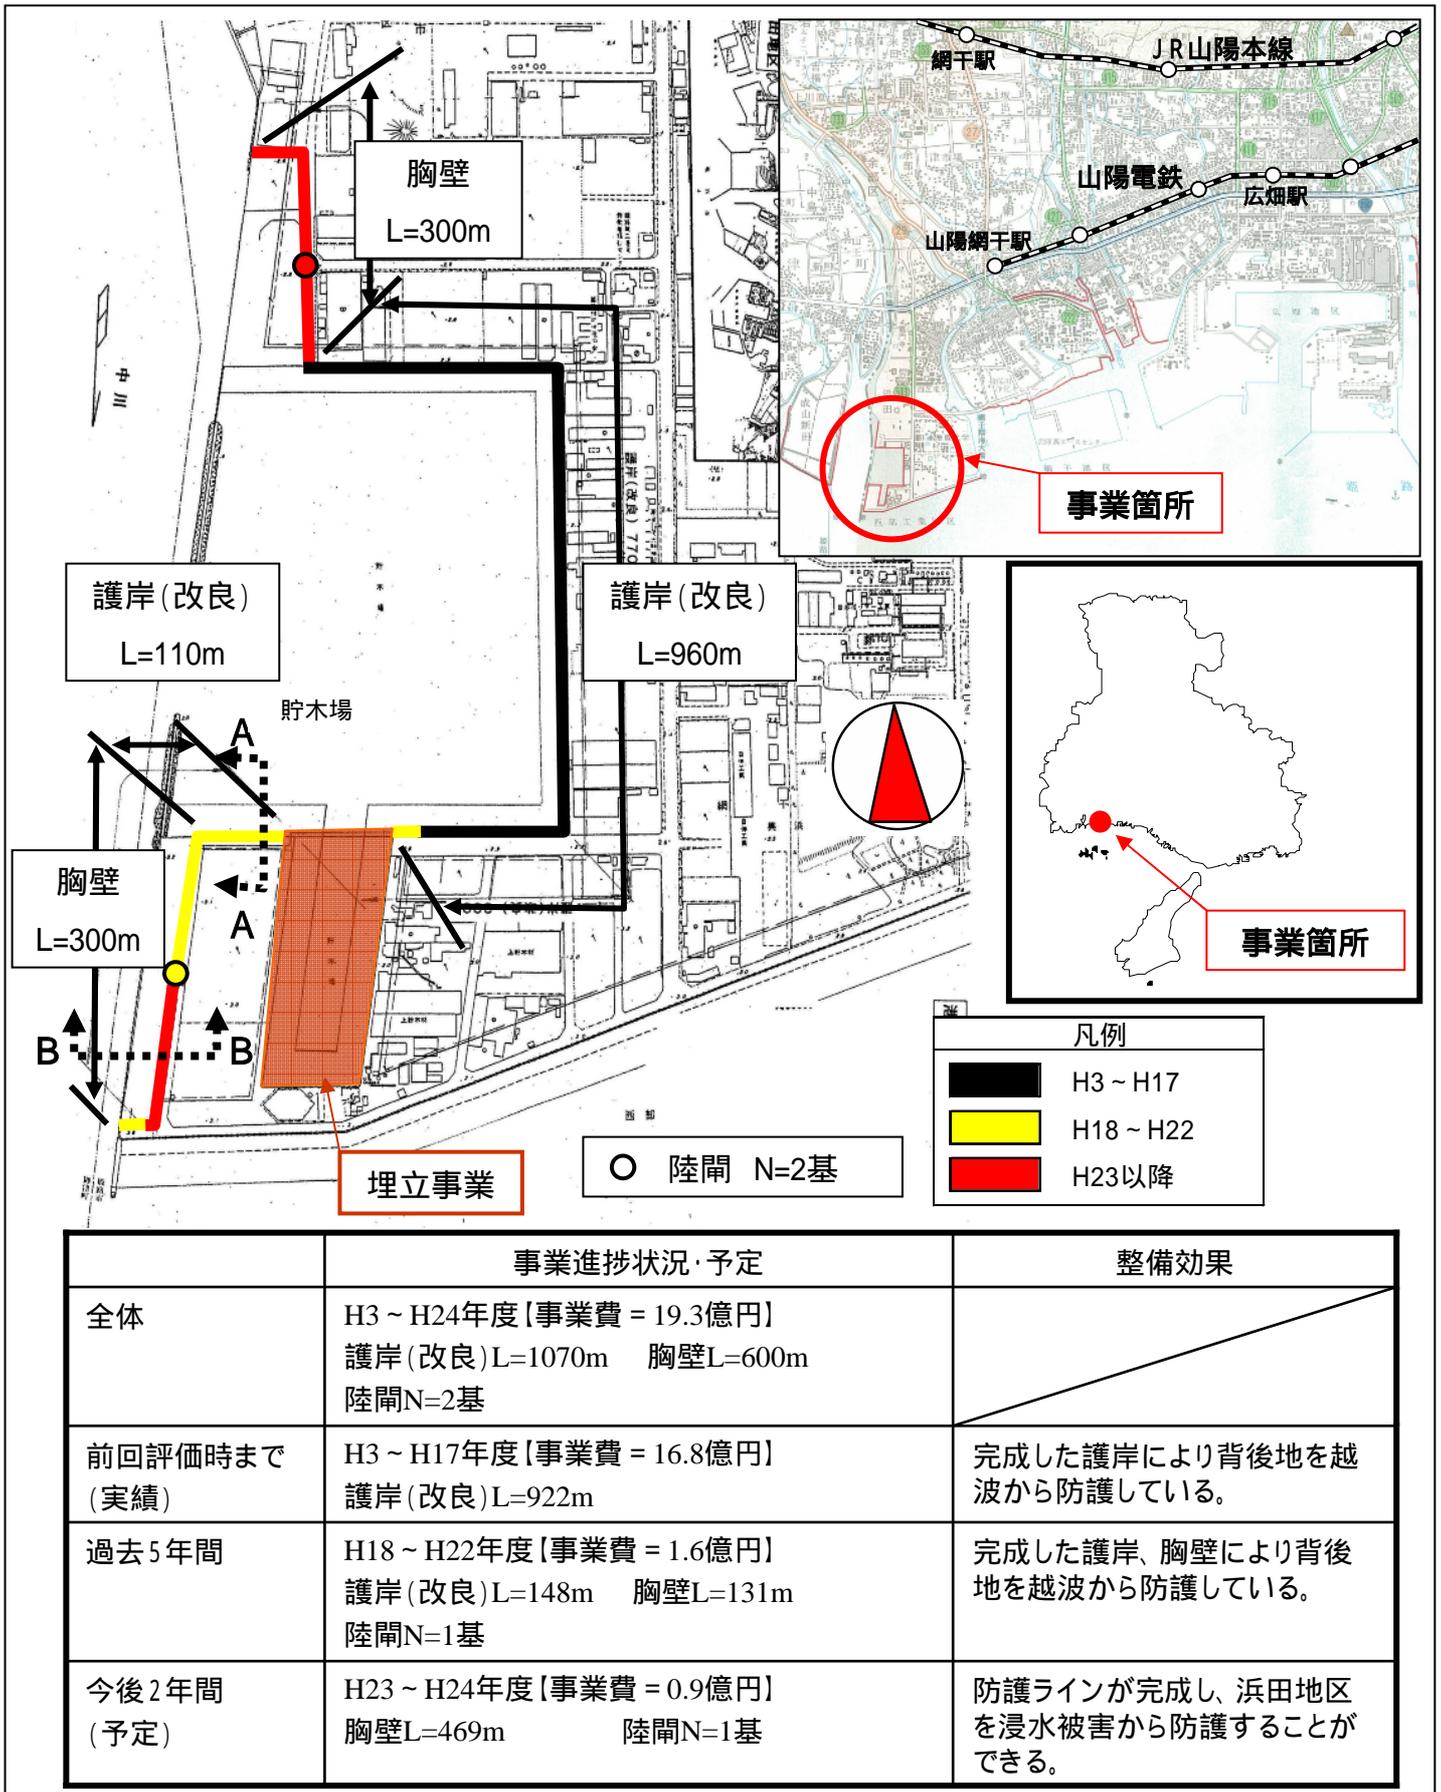
事業進捗状況概要図(継続:再評価(3回目))

進捗状況	<p>・護岸(改良):平成 20 年度に 1070m 完成。</p> <p>・胸壁:平成 22 年度迄に 131m 完成。残る 469m は平成 24 年度迄に完成予定。</p> <p>・陸閘:平成 22 年度迄に 1 基完成。残る 1 基は平成 24 年度迄に完成予定。</p>				
評価視点	評価結果の説明				
審査会意見及び対応方針 (H17 年度再評価)	【審査会意見】高潮による浸水被害を防止し住民の安全と安心を確保するものであり、今後とも必要と認められるため、事業継続は妥当。		【対応方針】当初工程よりも遅れているが、今後、早期事業完了を目指す。

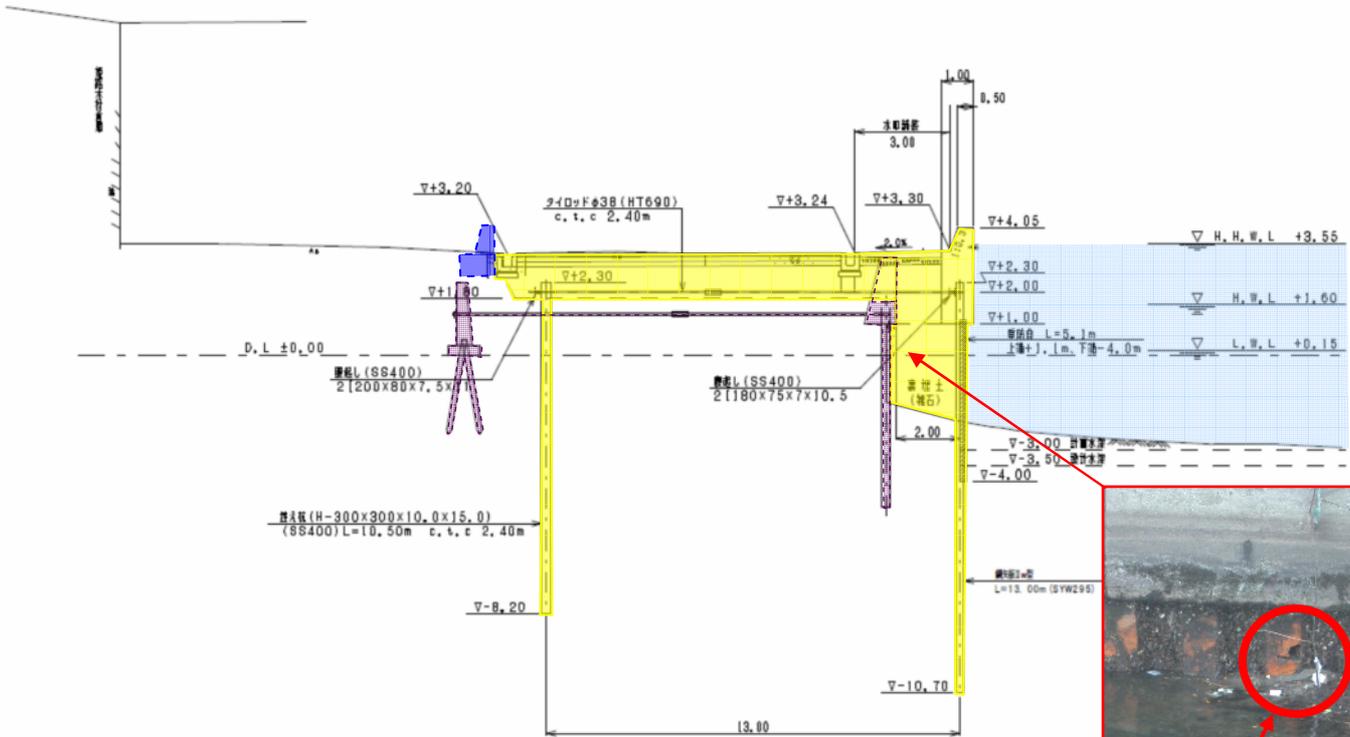
護岸断面図 (A - A断面)

(3)環境適合性	<p>・護岸(改良)工事については、既設護岸前面に設置することから、景観に与える影響は少ない。</p> <p>・胸壁工事についても、既存の岸壁背後に高さ 1m 程度の構造物を設置するものであり、景観に与える影響は少ない。</p>				
(4)優先性	<p>・現在、一部区間について未整備であり、必要な天端高さを満足していない。防潮施設は全区間完成することによりその機能を発揮することから、残事業区間について整備を行う必要がある。</p>				
再評価の結果	継続	左の理由	事業の必要性は事業採択時と変わっておらず、背後地の企業からも早期完成を望む声強いことから、継続して事業を実施する必要がある。

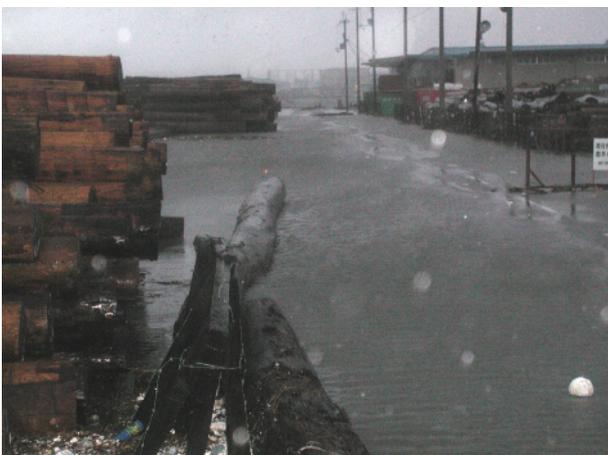
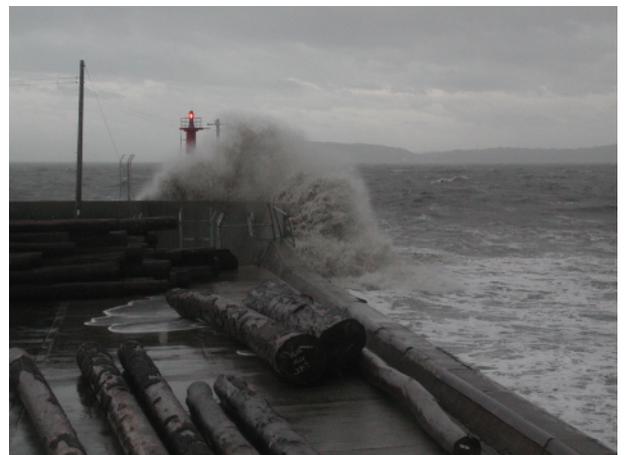
平成16年台風18号被災状況写真

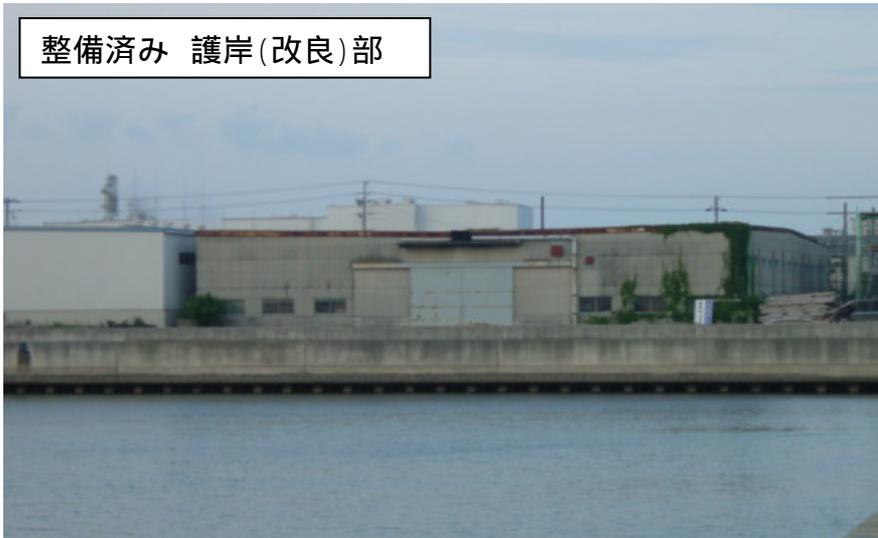
整備済み 護岸(改良)部

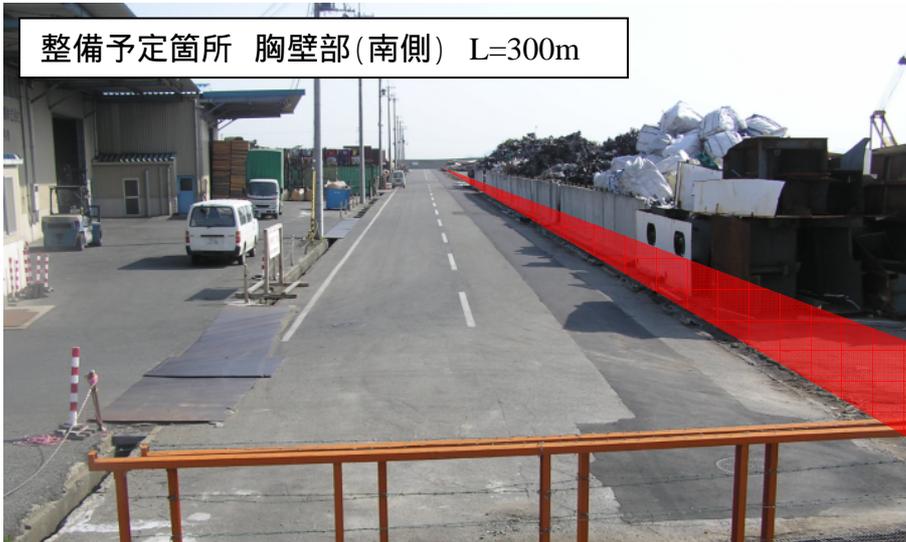
整備予定箇所 胸壁部(南側) L=300m

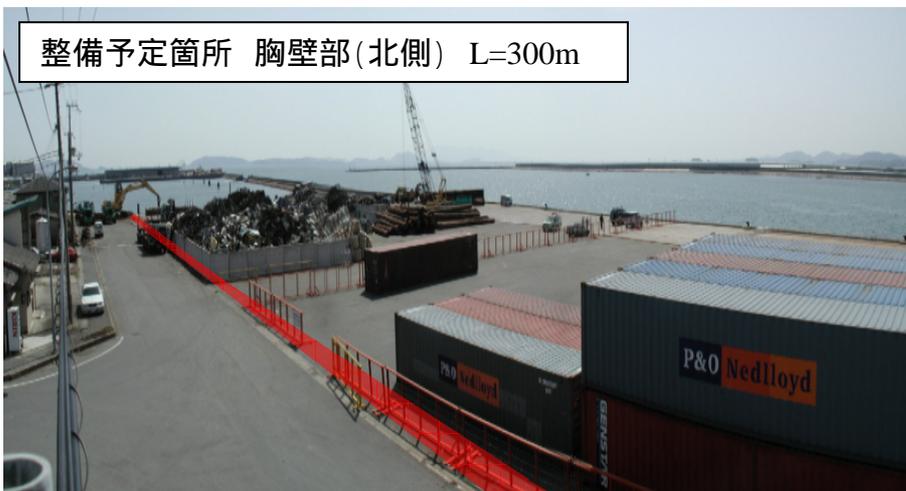
整備予定箇所 胸壁部(北側) L=300m

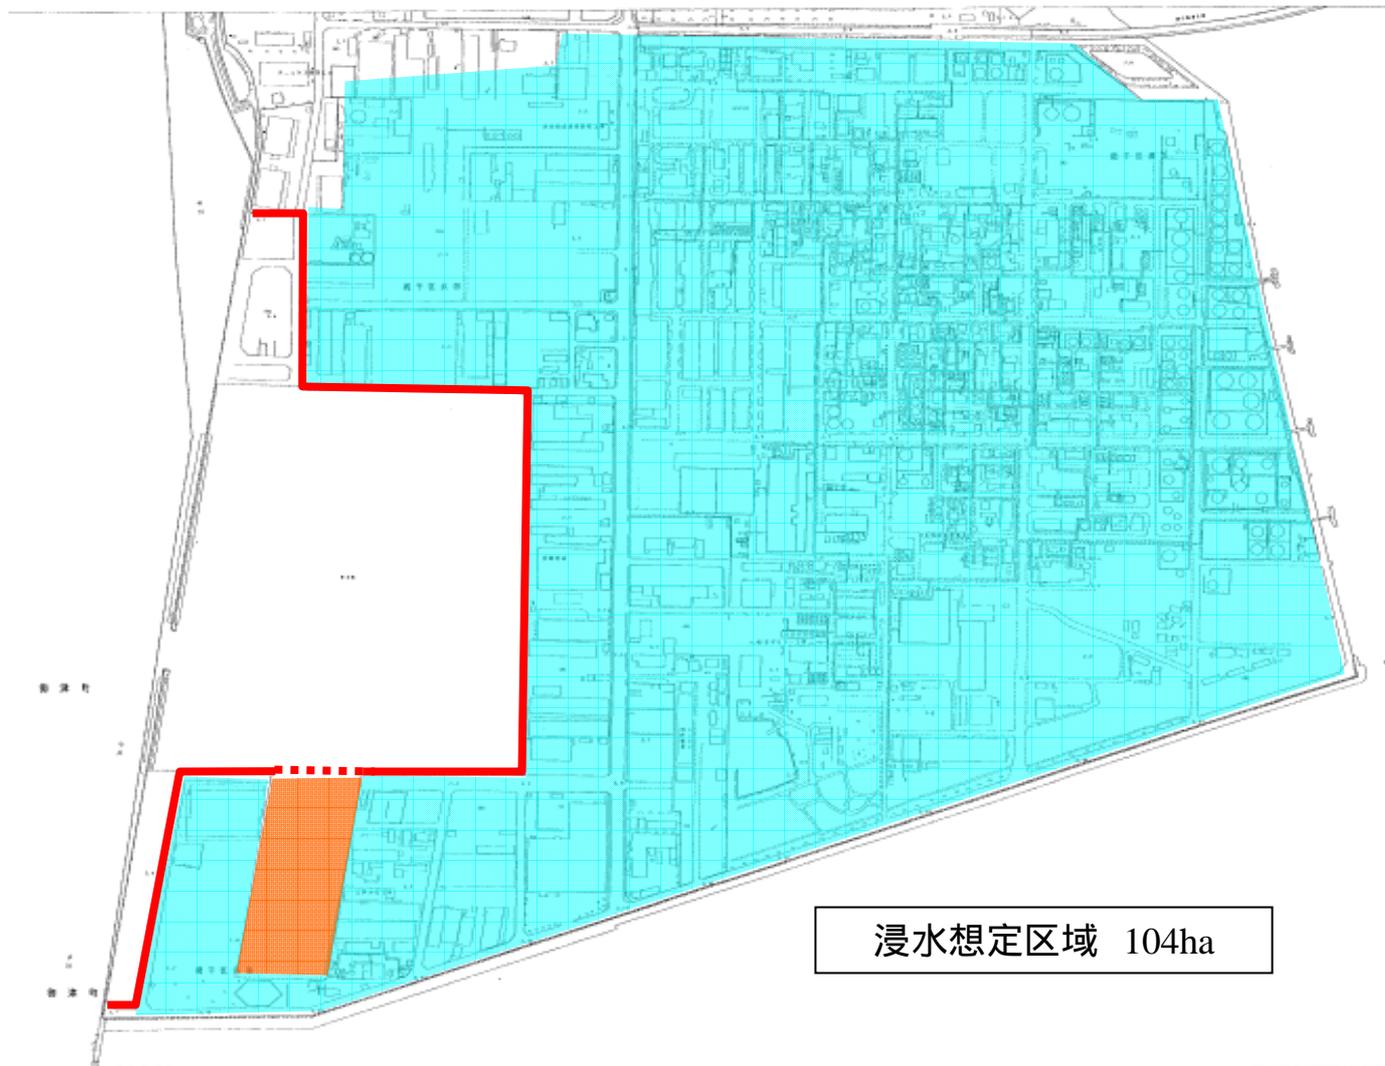
姫路港海岸 浜田地区 高潮対策事業 浸水想定区域図

主な便益(B)	算出方法
浸水防護便益	浸水が予想される地域(浸水想定地域)で防護される資産の総和をもって便益とする。 $\text{資産額} = (\text{事業所資産}) + (\text{公共土木施設、公益事業等資産額})$
