事後評価調書

石井ダム

県土整備部
土木局 河川整備課

事業種別	ダム事業	事業名	二級河川新湊川水系烏原川 石井ダム建設事業		
事業区間	神戸市北区山田町下谷上				
事業期間	計画	S56～H16 (H10 再評価時)	事業費 (内用地 補償費)	計画	(141 億円*) 325 億円 (9 億円*)
	実績	S56～H20		実績	315 億円 (9 億円)
完了年月	平成 20 年 6 月		過去の評価	H10 再評価、H15 再々評価

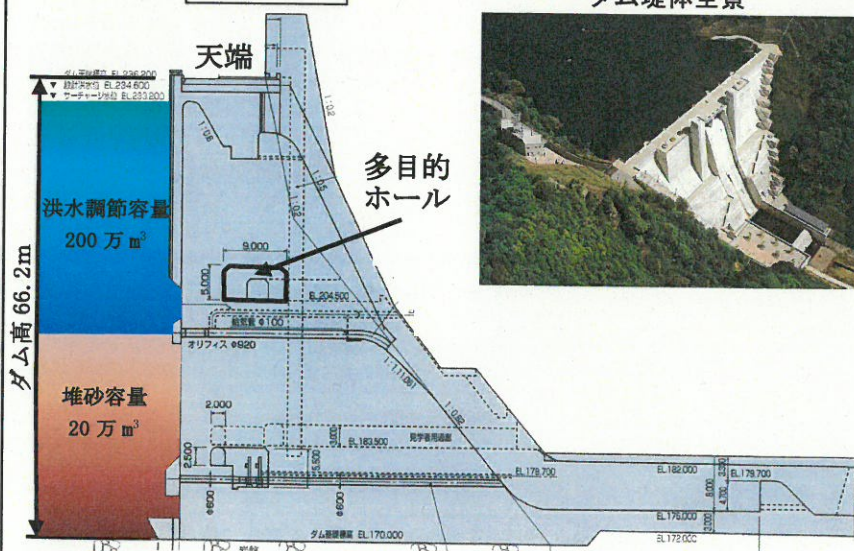
堤体断面図

事業目的	事業内容				
<p>新湊川では、昭和 42 年 7 月の台風による約 3 万 7 千戸を超える浸水被害を契機に、再度災害を防止するため、既往最大洪水(S42.7)を安全に流下させるよう治水安全度 1/100 年を目標として、河川改修とダム群の建設による本格的な治水対策に取り組んでいる。</p> <p>石井ダムは、新湊川沿川の洪水被害を防除するとともに、ダム堤体を利用したレクリエーション施設の整備を行い、良好なレクリエーションの場を提供する。</p>	<p>形式：重力式コンクリートダム ダム高：66.2m 堤体積：182 千 m³ 総貯水容量：2,200 千 m³ 治水安全度：1/100</p> <p style="text-align: center;">負担割合</p> <table style="margin-left: auto; margin-right: auto;"> <tr> <td>治水</td> <td>99.8% (国 1/2, 県 1/2)</td> </tr> <tr> <td>レクリエーション</td> <td>0.2% (神戸市)</td> </tr> </table> <p>【関連事業】</p> <ul style="list-style-type: none"> ①広域基幹河川改修事業 L=4,952m (S42～H18) ②災害復旧助成事業 L=2,503m (H7～H13) ③高潮対策河川事業 L=600m (S41～S42) ④防災ふれあい河川整備事業 (H7～H24) ⑤治水ダム建設事業天王ダム (S43～S55) ⑥高尾ダム(未着手) ⑦都市小河川改修事業(苅藻川) L=2,111m (S47～S58) 	治水	99.8% (国 1/2, 県 1/2)	レクリエーション	0.2% (神戸市)
治水	99.8% (国 1/2, 県 1/2)				
レクリエーション	0.2% (神戸市)

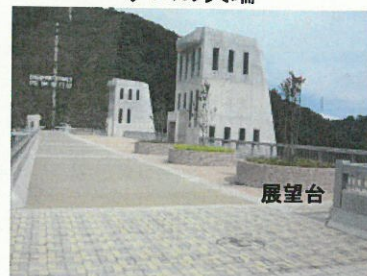
ダムの天端

レクリエーション：ダム堤体内に神戸市の多目的ホールを設けるとともに、県ではダムの天端や堤体に展望台や遊歩道を整備して、来訪者に広く開放しレクリエーション空間として利用する。

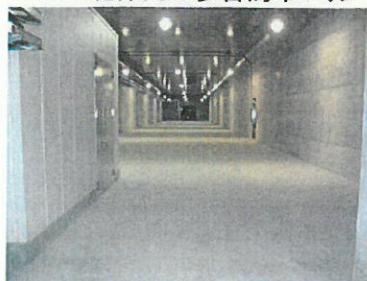
ダム堤体内の多目的ホール

ダム堤体を利用したレクリエーション施設の一つとして、共同事業者である神戸市が、ダムをテーマとした展示等を行い、広く一般に開放する予定で堤体内に全国のダムでも珍しい多目的ホール (W9.0m×H5.0m×L75.0m) を設けている。

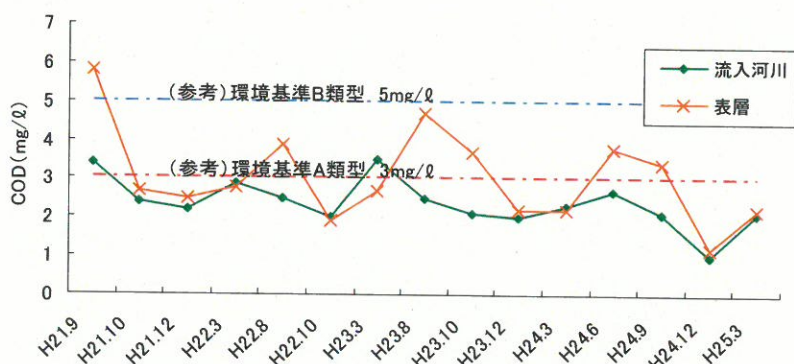
■石井ダム貯水池・流入河川の水質 (COD*) の経年変化

新湊川水系は環境基本法に基づく類型指定は行われていないが、石井ダム貯水池の水質は、流入河川水質と大きな差はなく、ほとんど環境基準B類型以下となっている。また、石井ダム下流地点の水質はA類型を満足する値となっている。

※貯水池の水質は、環境基準で湖沼の基準値であるCODで比較し、下流河川は、環境基準で河川の基準値であるBODで比較した。

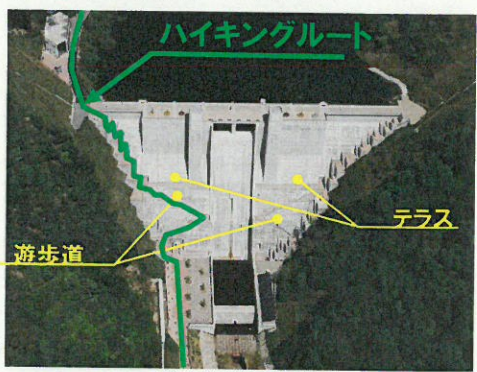
ダム堤体下流面

神戸市北区鈴蘭台の市街地から六甲全山縦走路までの間をハイキングルートとして整備するため、ダムの堤体下流面に階段を設け、ハイカーが自由にダム堤体を歩くことができるようにしている。

さらに、ダム堤体は、石井ダムが市街地や六甲全山縦走路、神戸電鉄に近接していることから、「神戸の土木文化資源として後世に誇れ、地域住民に親しまれ、周辺景観とマッチ」するデザインを、学識経験者等から構成された「石井ダムデザイン検討委員会」で検討し、遊歩道(階段)やテラスを配した左右対称形のシンブルなデザイン設計を採用している。
