事後評価調書

事業種別	ダム事業	事業名	一級河川円山川水系与布土川 与布土生活貯水池建設事業		
事業区間	朝来市山東町与布土				
事業期間	計画	平成3年度～平成27年度 (平成25年再評価時)	事業費 (内用地補償費)	計画	約140億円 (3.0億円)
	実績	平成3年度～平成28年度		実績	約147億円 (3.7億円)
完了年月	平成29年3月		過去の評価	H10(第1回) C=120億円 H15(第2回) C=120億円 H20(第3回) C=120億円 H25(第4回) C=140億円 H27(報告) C=147億円

事業目的	事業内容
<p>○洪水調節 与布土川沿川の洪水被害を防除する。</p> <p>○流水の正常な機能の維持 河川環境の保全等に必要な維持流量の確保及び既得取水の安定化を図る。</p> <p>○水道用水の確保 朝来市に対して新たに1,450m³/日の水道用水の取水を可能にする。</p>	<p>型式：重力式コンクリートダム</p> <p>ダム高：54.4m</p> <p>堤体積：106千m³</p> <p>総貯水容量：1,080千m³</p> <p>治水安全度：1/50</p> <p>負担割合：〔治水：97.7% (国1/2, 県1/2) 利水(上水)：2.3% (朝来市)〕</p>

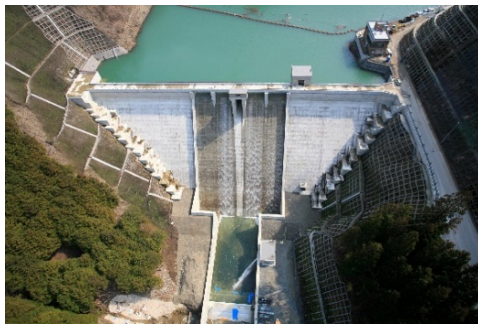
試験湛水の状況 (右岸より堤体を望む)

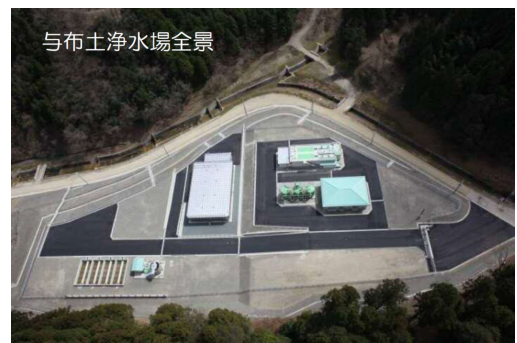
与布土川下流部には朝来市山東町の市街地が形成されており、この地域における水源として古くから、かんがい用水、水道用水等に利用されてきた。H26 年のダム竣工に伴い、朝来市が与布土浄水場を整備し、平成 26 年度は約 55 万 m³/年、平成 28 年度は約 57 万 m³/年、近年は約 50 万 m³/年を水道用水として取水している。

与布土浄水場 (朝来市整備)
