第1回 天神川氾濫災害補償委員会

第1回委員会説明資料

(氾濫災害調査委員会報告)

兵庫県 土木部

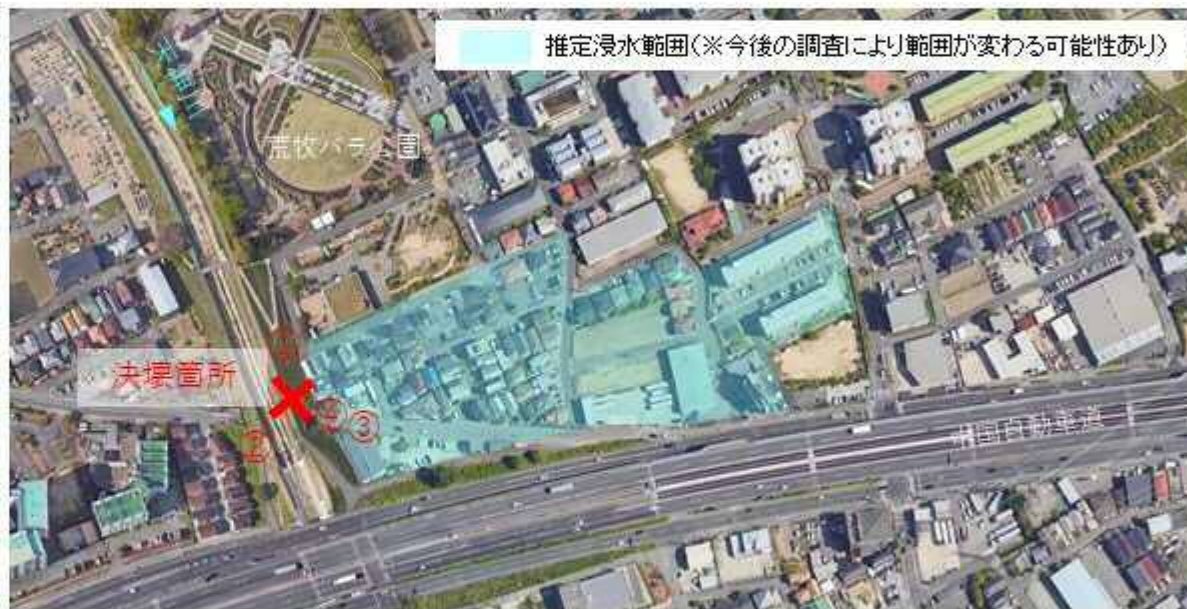
②

5/8 5:00 被災直後

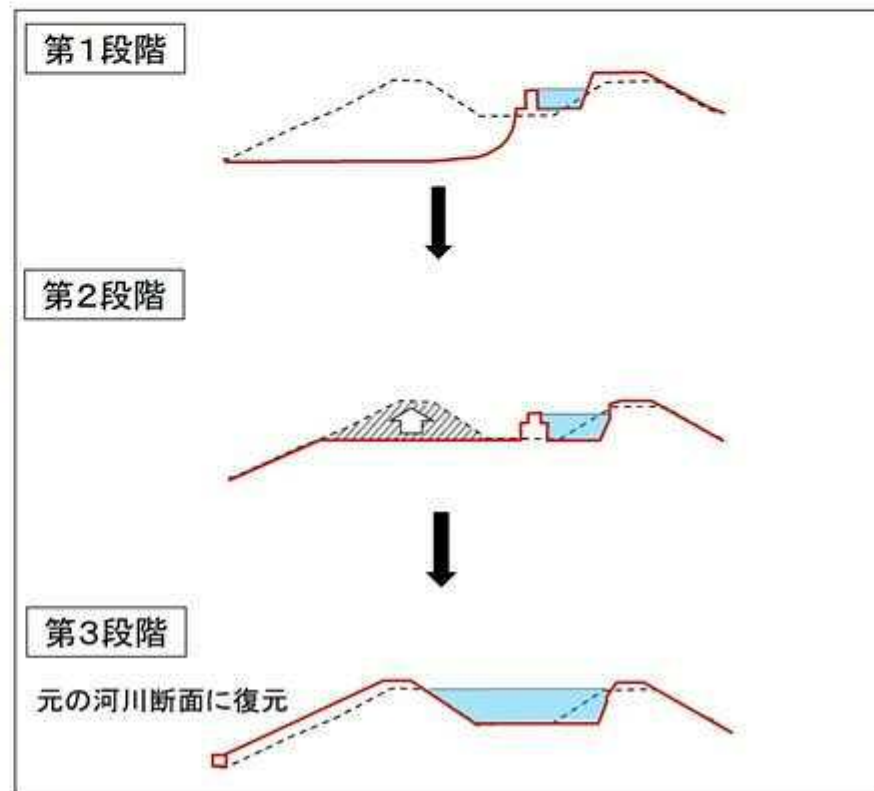
● 復旧工事

【元の河川断面への復旧工事】

- | | | |

| 第1段階 | (氾濫前程度) | 5/8 (月)完了 |
| 第2段階 | (氾濫前の約2倍) | 5/12 (金)完了 |
| 第3段階 | (元の河川断面) | 5/29 (月)完了 |

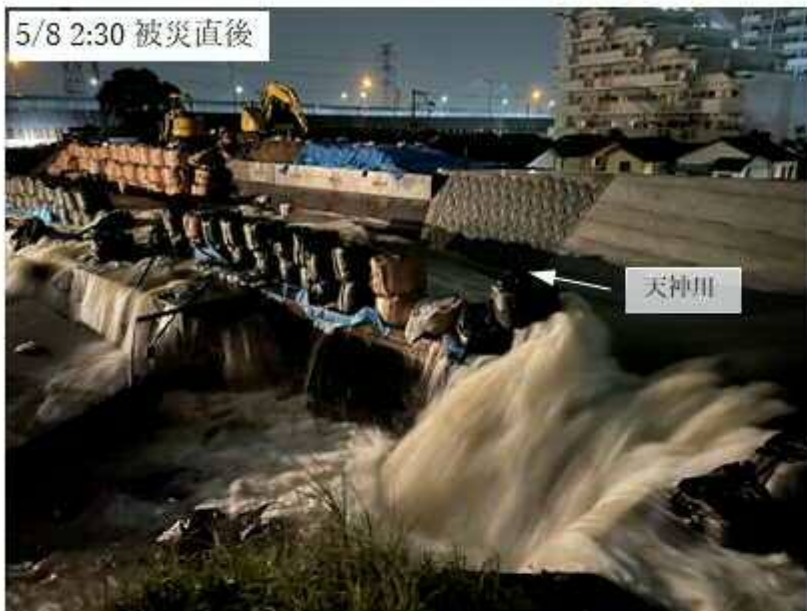
5/8 2:30 被災直後

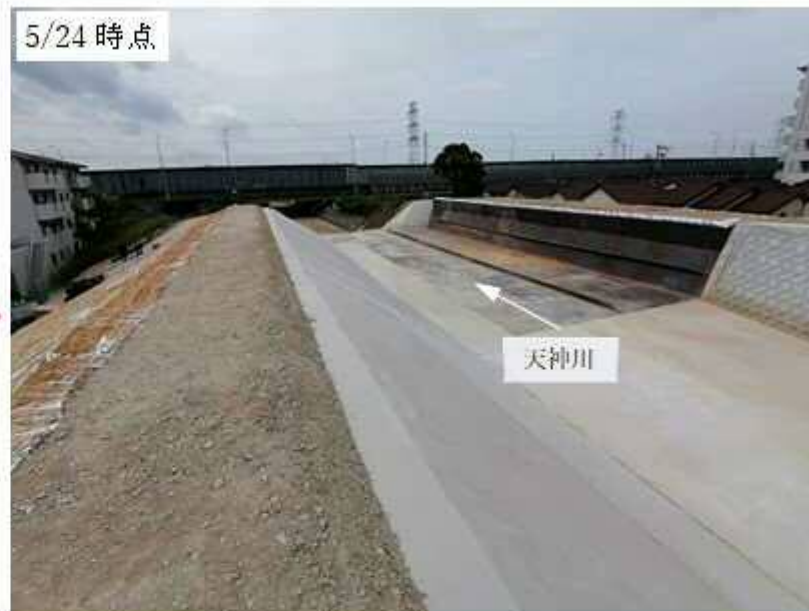
5/24 時点

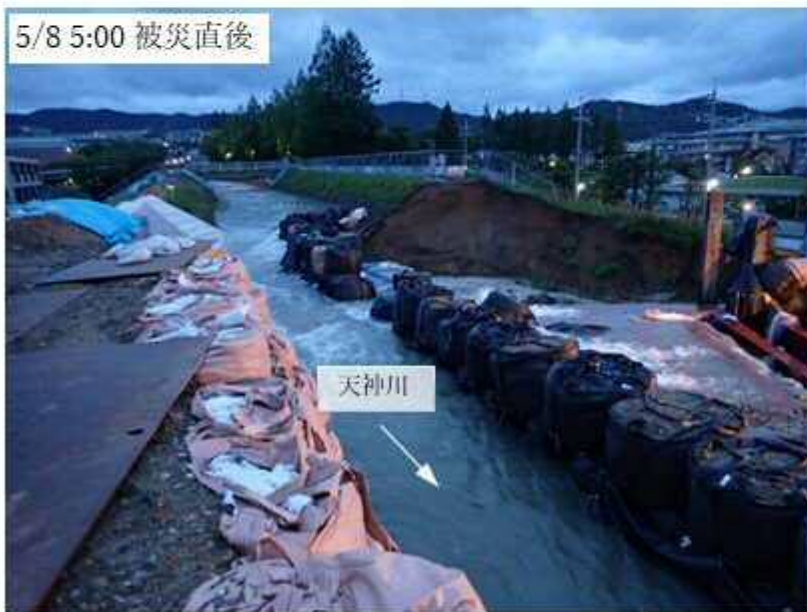
5/8 5:00 被災直後

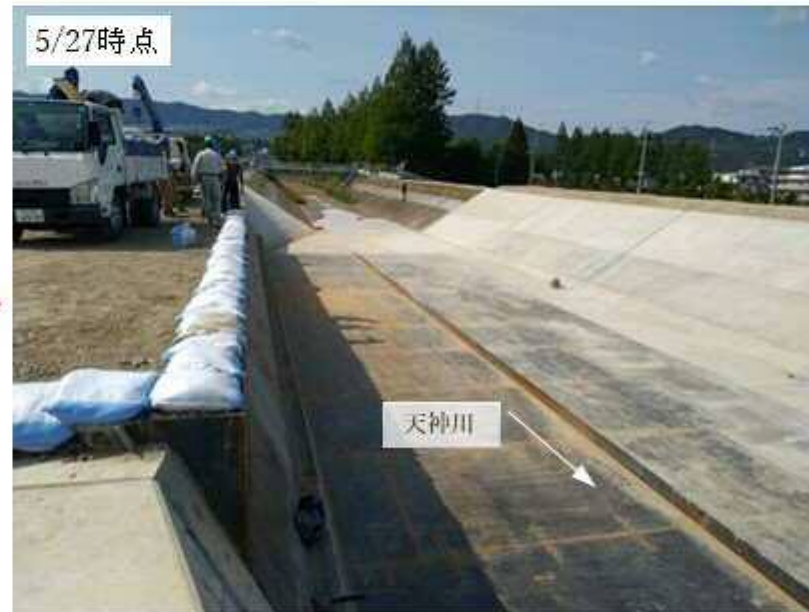
5/27 時点

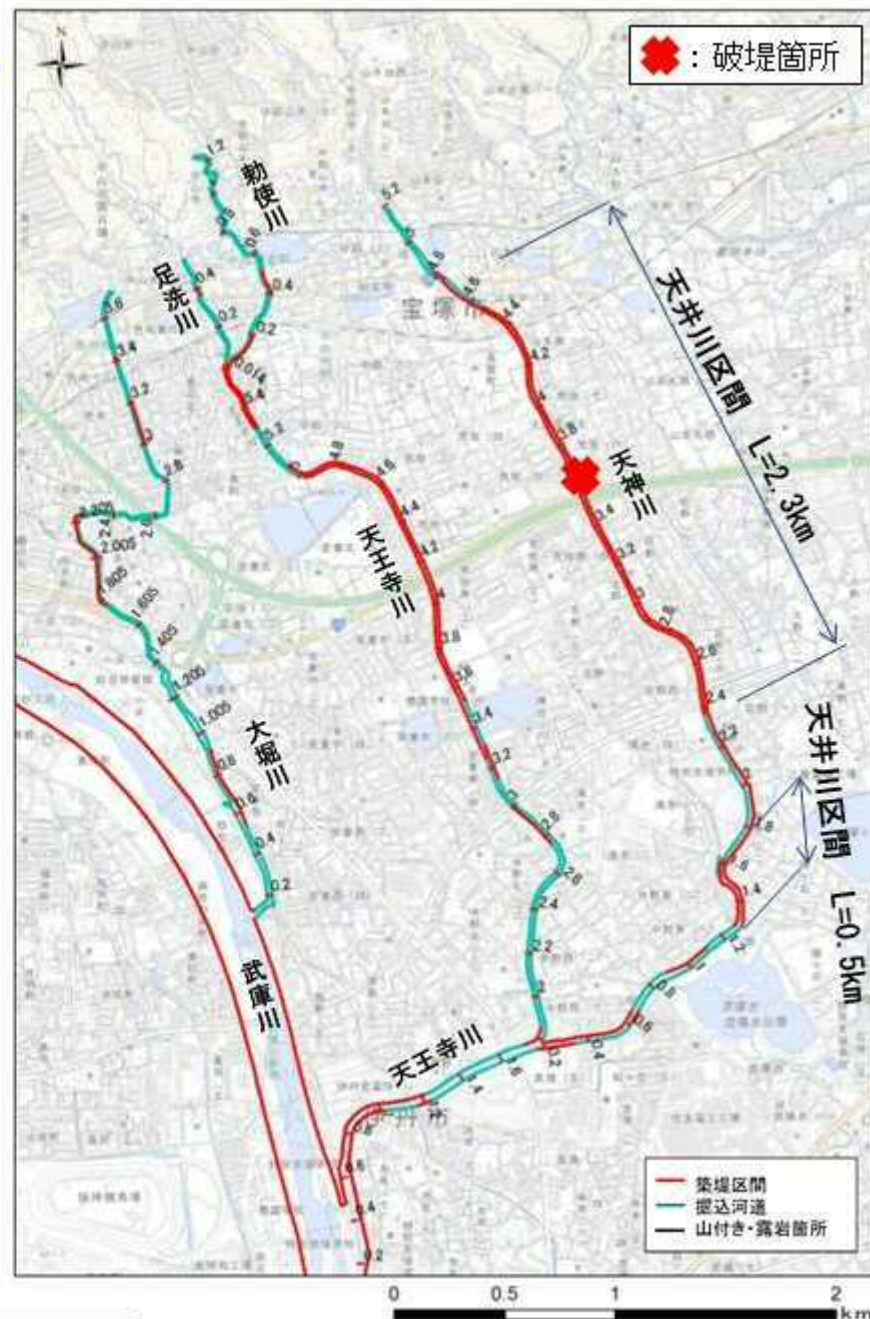
天神川平面図

● 天井川区間

天神川の天井川区間

- ・ 2.4k~4.7k区間 (今回の被害箇所含む)
- ・ 1.3k~1.8k区間

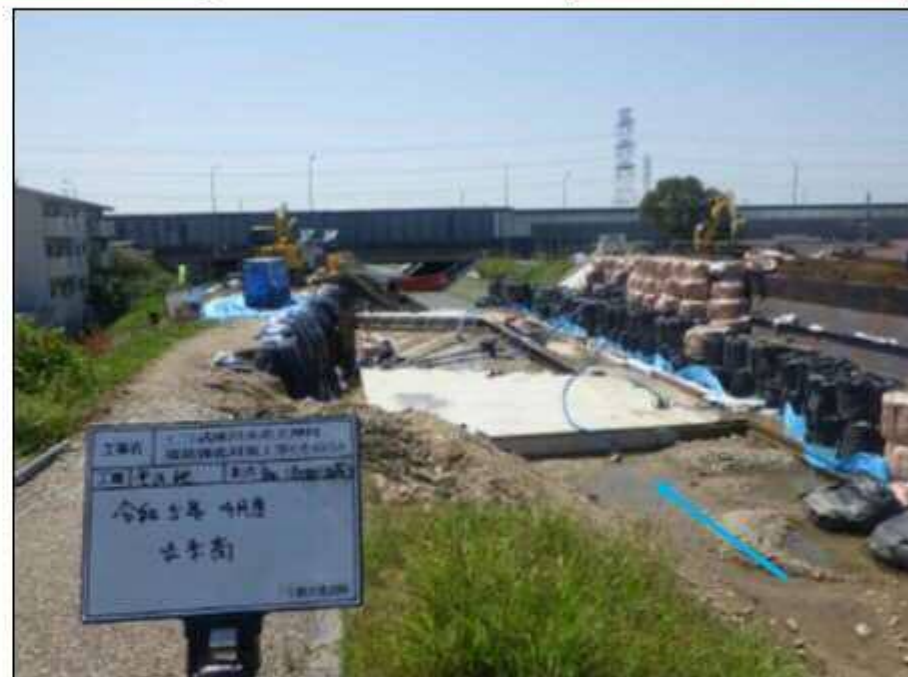
●STEP5：左岸鋼製水路設置（令和5年4月第2週～）

被災時

- ①右岸側の仮設鋼製水路に切替え
- ②左岸側の橋台コンクリートを打設
- ③左岸側のH鋼受桁の設置
- ④左岸側の仮設鋼製水路を設置

被災時：②まで完了 1 3

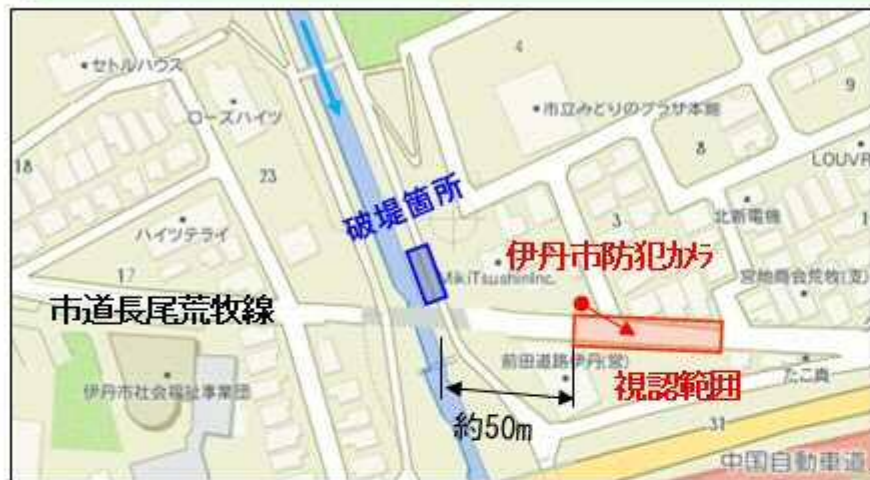
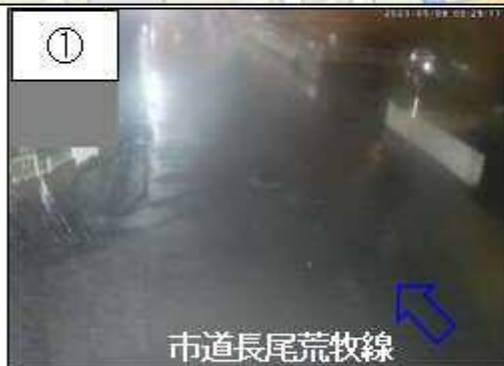
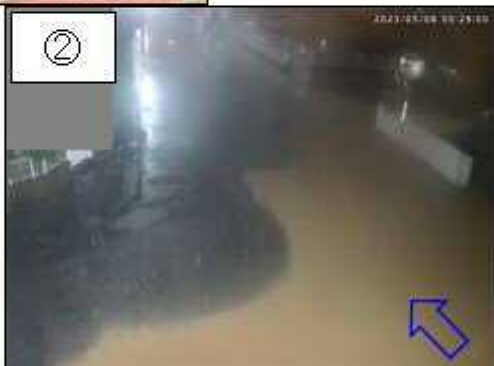
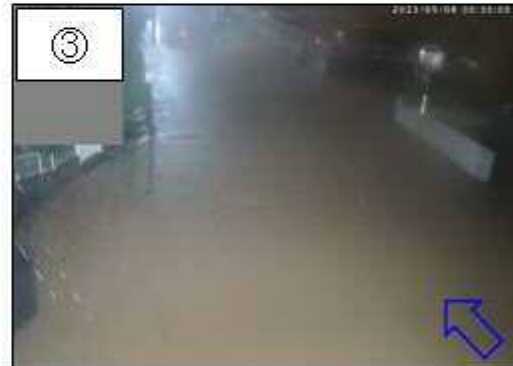
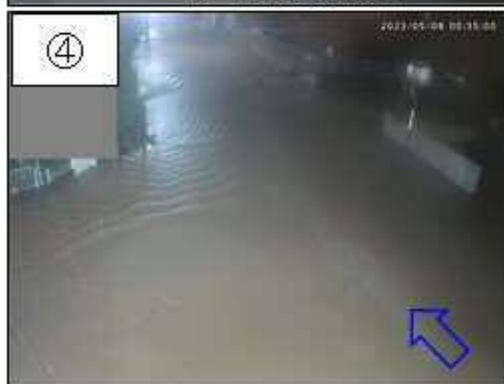
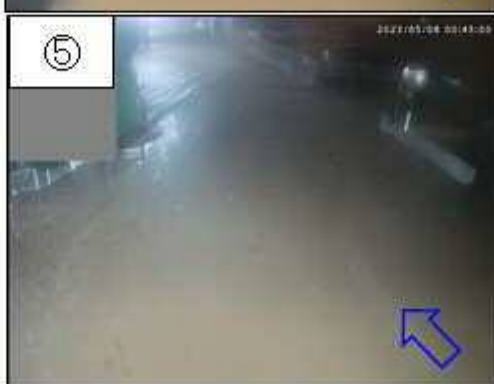
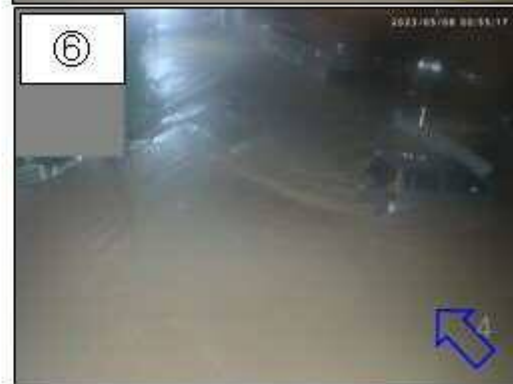
●現場写真（伊丹市防犯カメラの映像より）

| ① | 5月8日0時28分 | 画面右下に濁水が現れる |
| ② | 0時29分 | 画面半分が濁水に覆われる |
| ③ | 0時30分 | 視認できる市道が濁水に覆われる |
| ④ | 0時35分 | 緩やかに水位が上昇 |
| ⑤ | 0時45分 | さらに水位が上昇 |
| ⑥ | 0時55分 | 濁水により自動車が流される |

目撃証言の破堤時刻(0:30頃)と一致

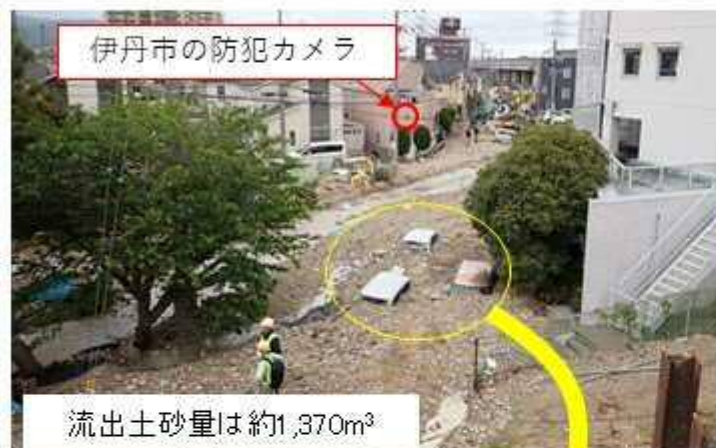
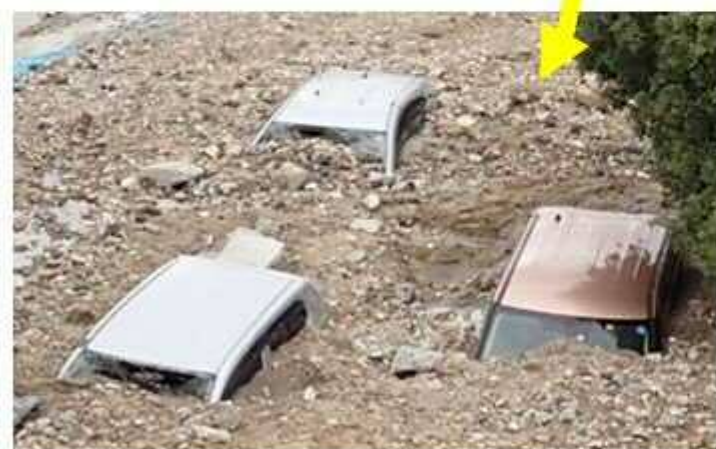
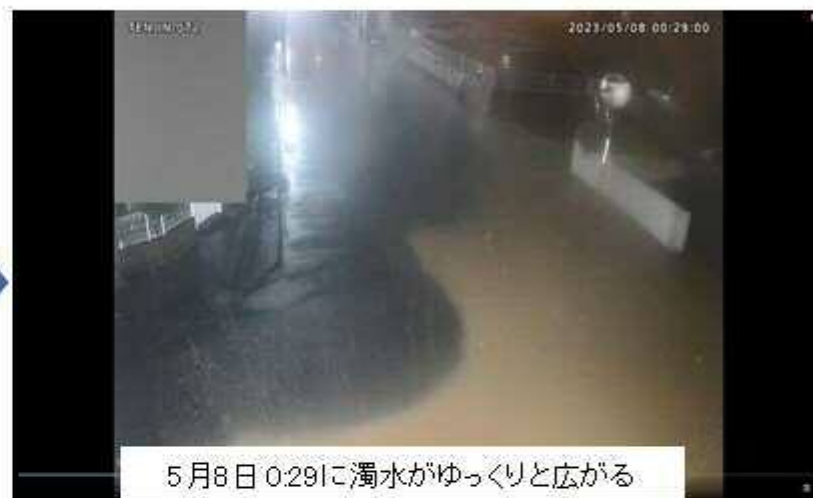
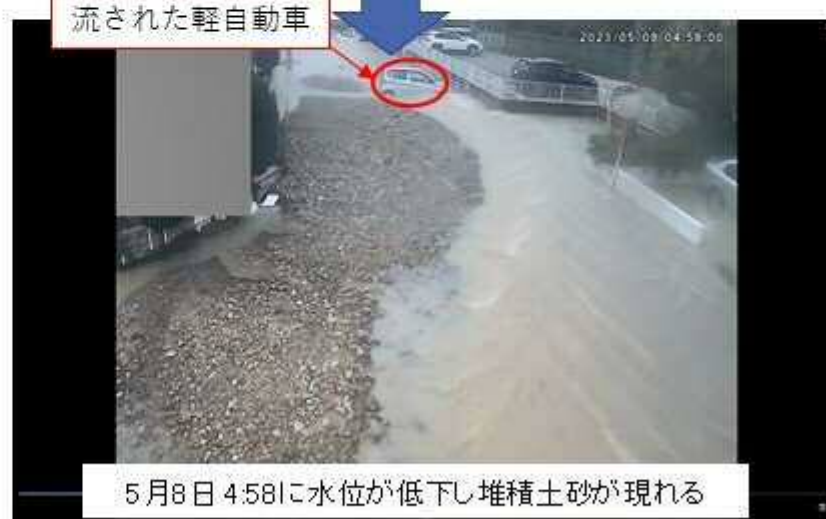
●現場写真（流出土砂について）

⇒ 移動速度の大きな崩壊や流出は発生していないと考えられる

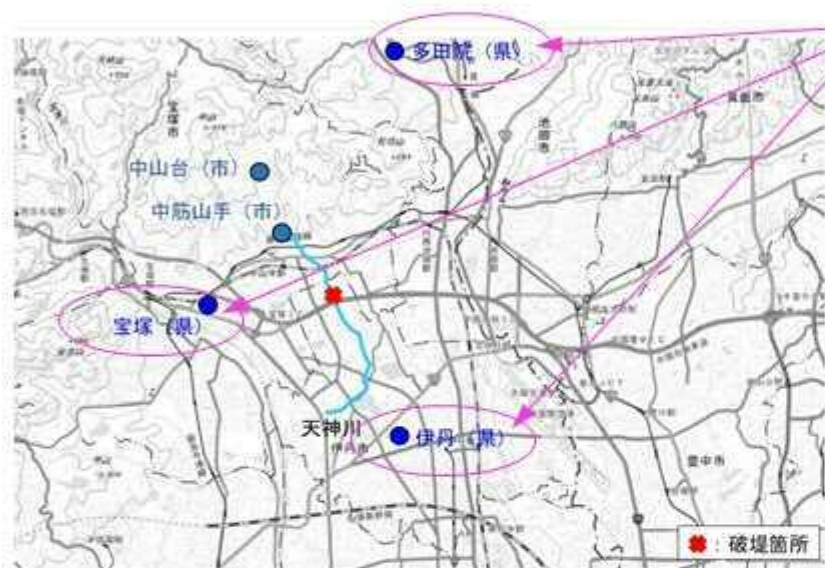
●過去の雨量との比較

設置時期が古く、観測期間が長い県保有の雨量観測所3箇所で過去の雨量データと比較

観測所名	観測開始年 (観測期間)	【今回】 最大時間雨量	過去の雨量と比較	
			5月	非出水期間 (11月～5月)
宝塚	1964年 (59年間)	33 mm/hr (7日23:00～24:00)	過去2番目	過去4番目
伊丹	1964年 (59年間)	23 mm/hr (7日23:00～24:00)	過去4番目	過去11番目
多田院	1995年 (28年間)	27 mm/hr (7日23:00～24:00)	過去2番目	過去4番目

- ・ 5月の時間雨量としては、強い降雨であるものの、想定内の降雨であった。

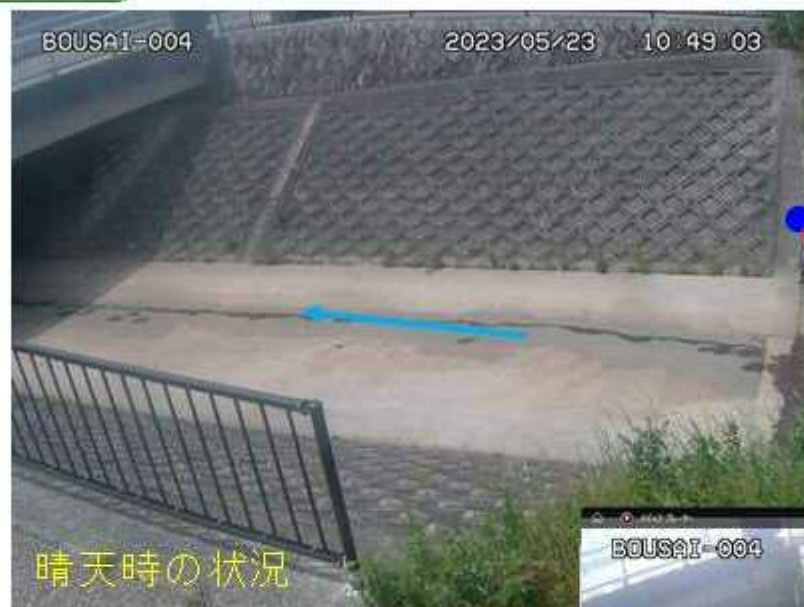
水深計測位置

●伊丹市ライブカメラ

30分ごとの映像をもとに
現地で水深を計測

時刻	水深H(m)
2023/5/7 23:00	0.626
2023/5/7 23:30	0.699
2023/5/8 0:00	0.872
2023/5/8 0:30	0.857
2023/5/8 1:00	0.762

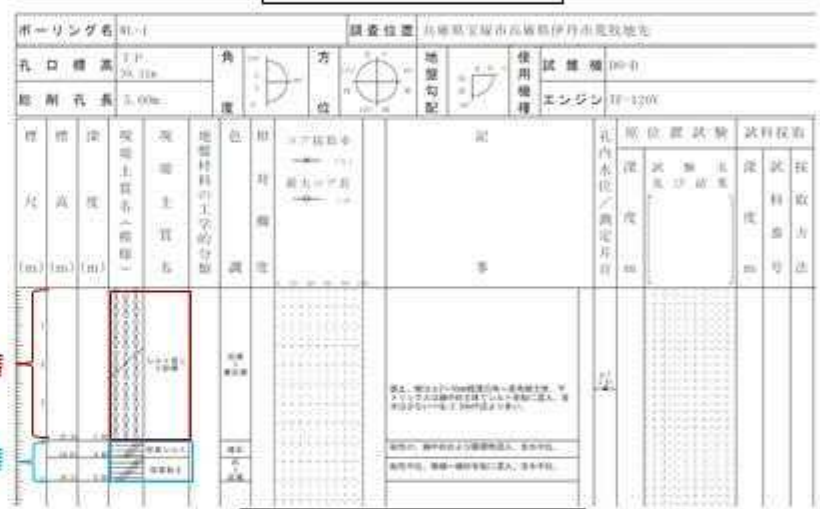
透水試験結果

地点名	位置	試験回数	透水係数(m/s)	
			単独	相乗平均
M1	川裏法面上部	①	4.90E-05	1.21E-04
		②	3.49E-04	
		③	1.04E-04	
M2	川裏法面下部	①	2.35E-04	1.36E-04
		②	1.71E-04	
		③	6.23E-05

→透水試験結果の平均値より、盛土礫質土層の透水係数kを 1.28E-4m/sに設定

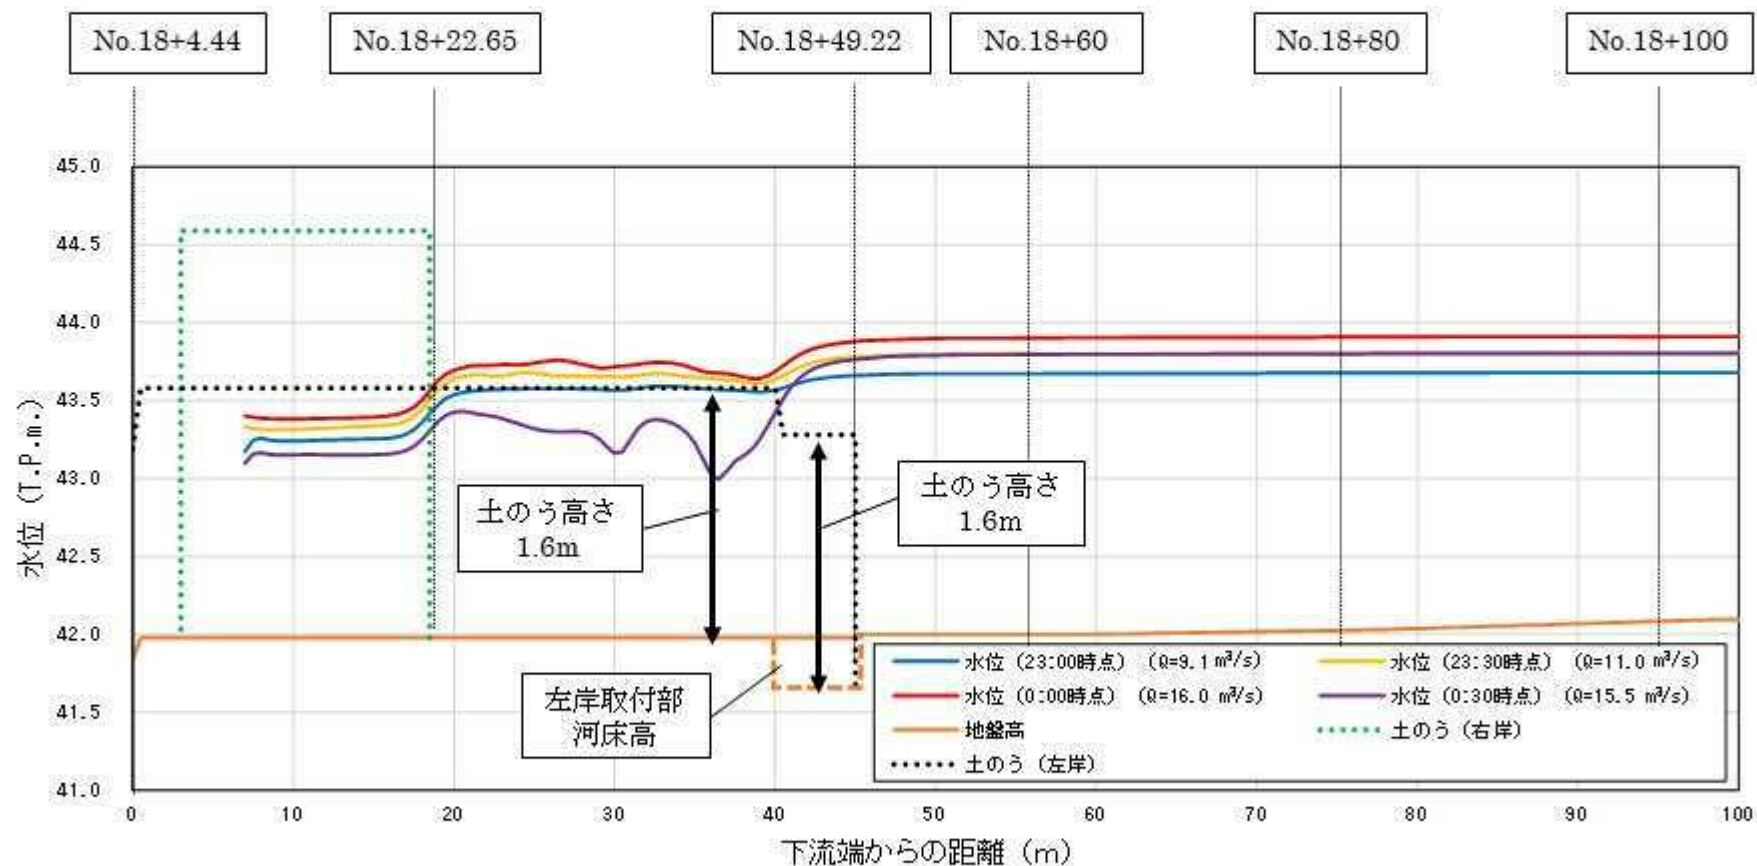
水位縦断図(時系列)

● 二次元流況解析による検証結果(水位、目撃証言との整合)

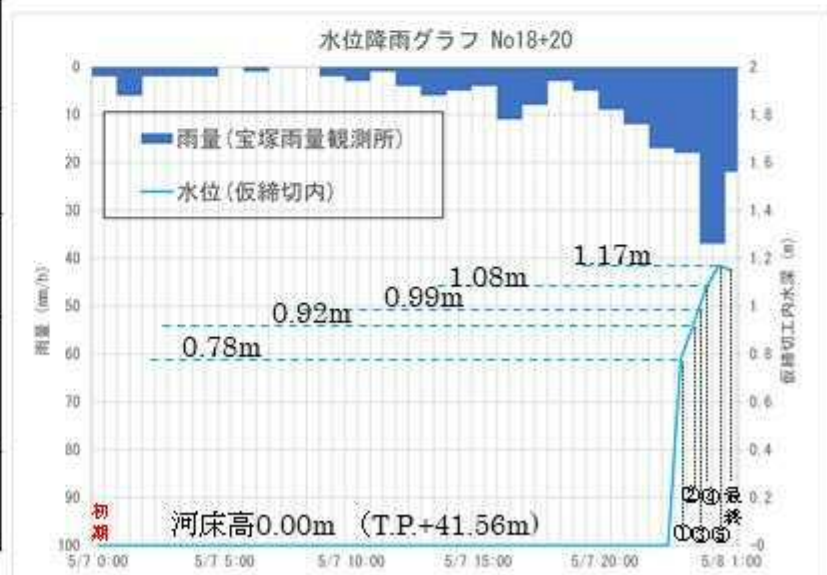
伊丹市河川カメラ映像より算定した流量ハイドロから二次元流況解析により仮締切工内に流入した流量から水位を算定

段階	時刻	被災時の状況	仮締切工内水位 (m) ※1	
			No18+20	No18+33.93
初期	~5/7 23:00迄	仮締切工内、流水なし	0.00	0.00
①	5/7 23:00	仮締切工上流から越流開始	0.78	0.85
②	5/7 23:30	No18+20付近、越流開始	0.92	1.01
③	5/7 23:40	越流範囲の拡大	0.99	1.09
④	5/8 00:00	仮締切工内水位の上昇	1.08	1.16
⑤	5/8 00:25	仮締切工内水位のピーク No18+20付近、法面中腹 でパイピング	1.17	1.23
最終	5/8 00:30	No18+20付近で破堤	1.15	1.20

※1 河床土面からの水位

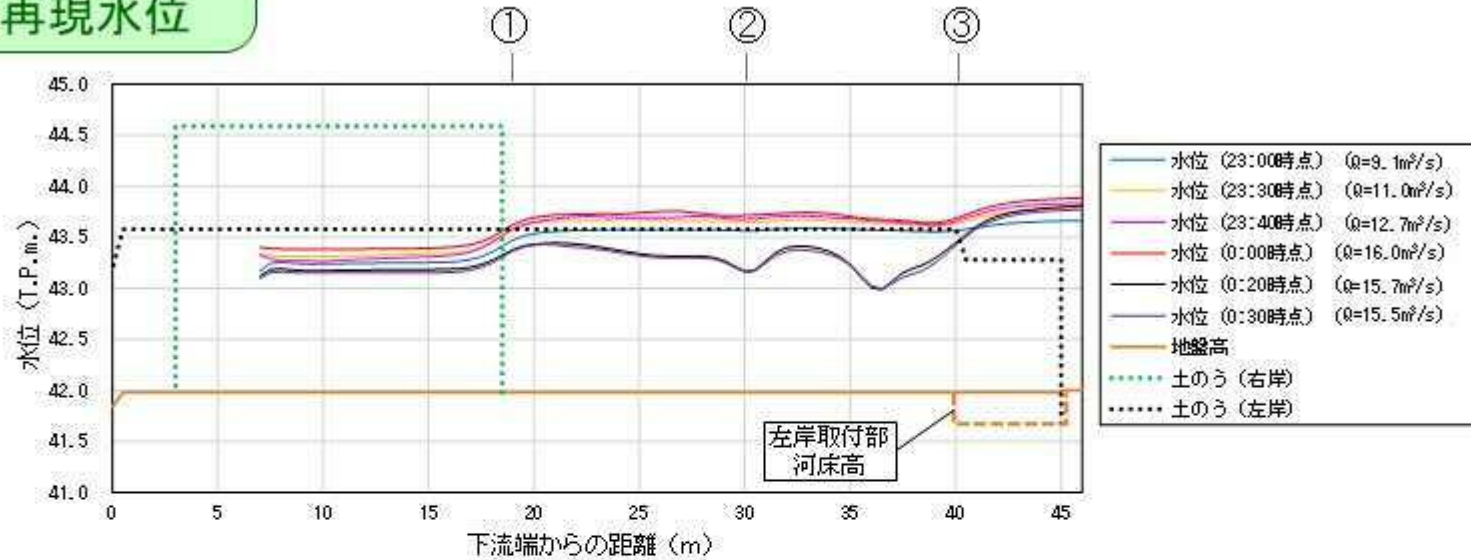
水位縦断面図(仮設水路内中央)

● 氾濫再現水位

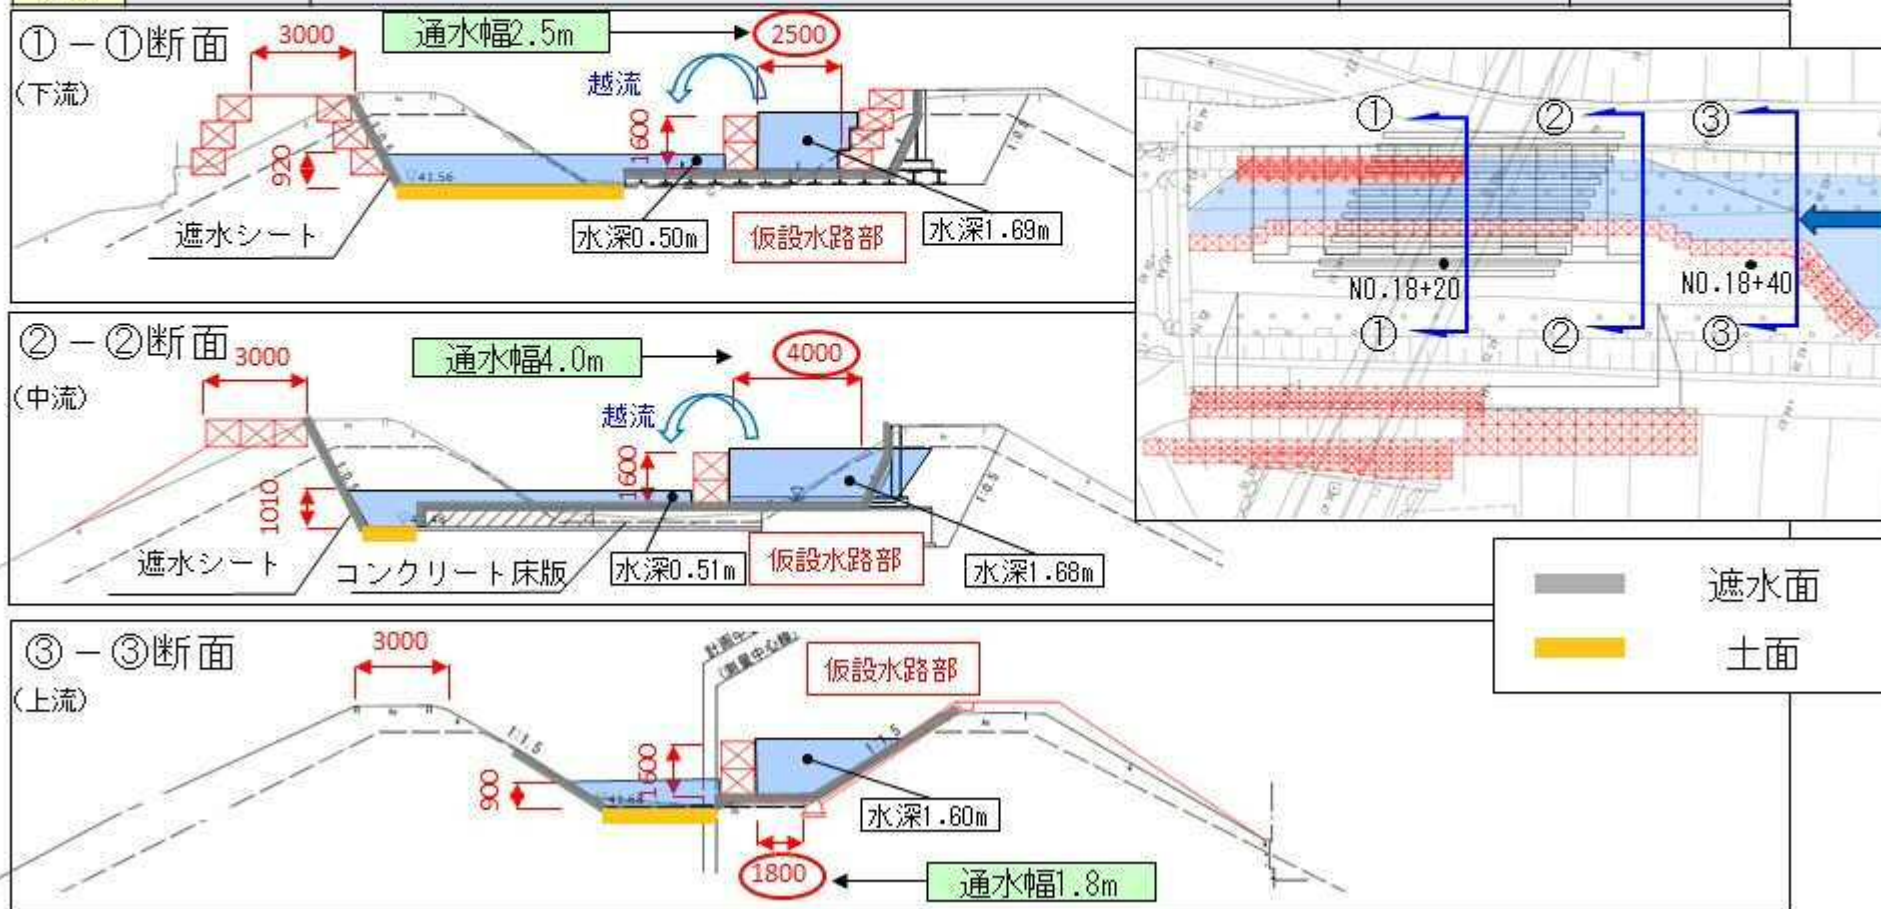
● 時刻歴の状況再現 5/7(日) 23:30頃

日時	目撃証言	再現流量	仮締切内の再現水位
5/7 (日) 23:30頃	No.18+20付近で大型土のう越流開始	11.0m ³ /s	0.50m

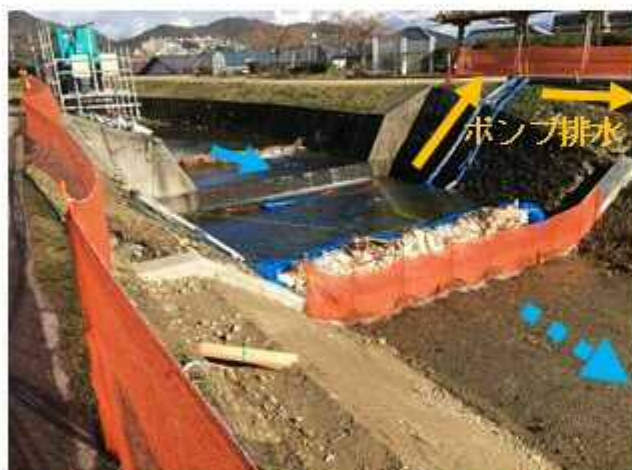
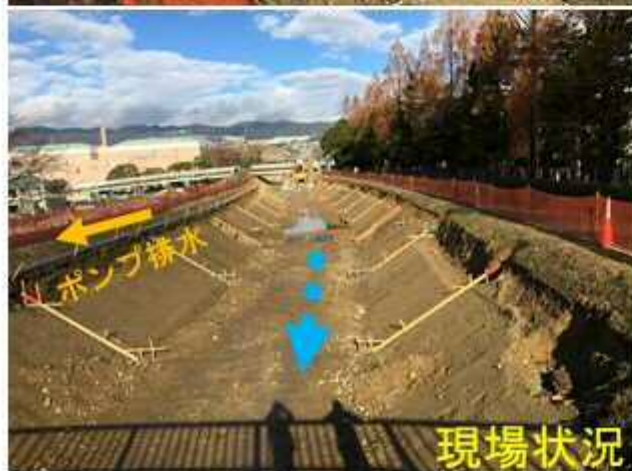
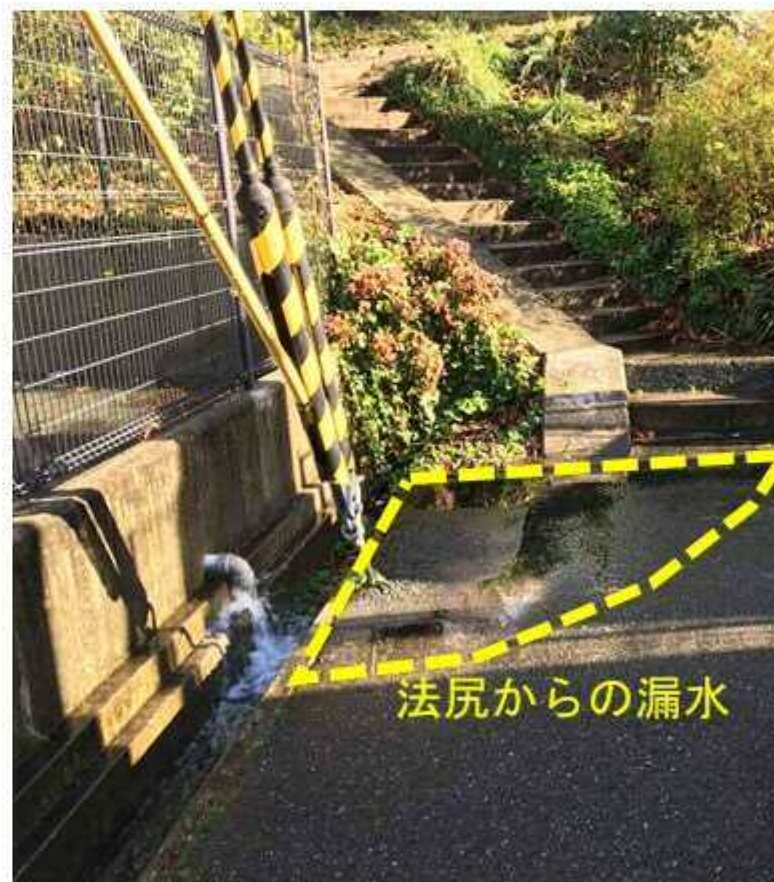
H30.12.16

現場状況：既設護岸・河床張コンクリートを撤去

- ・降雨量3mm/h（累計19mm）
- ・仮締切を越流し、仮締切内へ河川水が流入したことにより、法尻から漏水
