作成年月日	平成 25 年 9 月 9 日
作成部局	県土整備部土木局河川整備課

河川整備が9月4日豪雨に効果を発揮！  
 ~佐用地区で浸水被害を回避（千種川緊急河道対策）~

# 千種川水系 河川整備の効果 (H25.9.2未明～9.4豪雨)

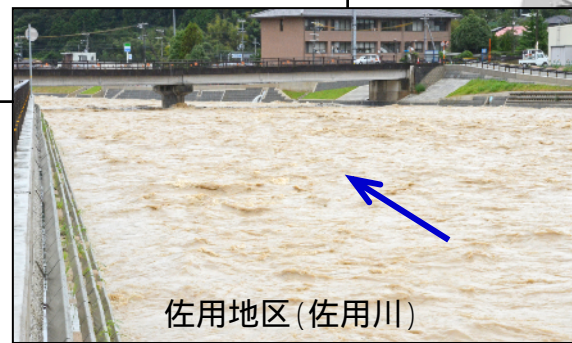
佐用地区 (佐用川)

改修により川幅が約1.3倍に拡大  
断面が約2.0倍に拡大

佐用地区では、改修により川幅を12m拡大(断面を約2倍)していたことから、整備前と比べて水位が1.5m低下し、洪水を安全に流すことができました。

もし整備されていなければ、洪水が堤防とほぼ同じ高さに迫っていました(堤防天端まであと約20cm)。このため、洪水時の水面変動によって越水し、巻堤等で補強していなかった堤防が破堤に至り、甚大な被害をもたらした可能性があります。

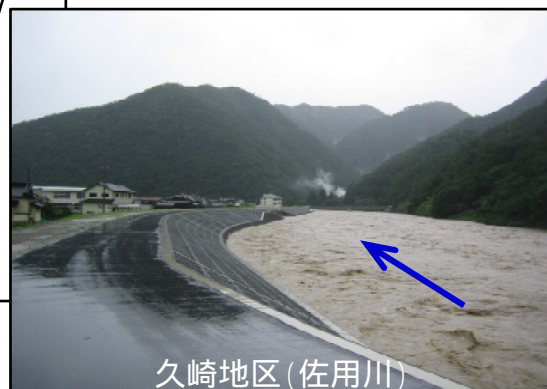
久崎地区 (佐用川)

改修により川幅が約1.5倍に拡大  
断面が約1.8倍に拡大

久崎地区では、整備前でも破堤の恐れは小さかったものの、整備により水位が1.5m低下し、洪水を安全に流すことができました。
