## 兵庫県における治水対策の効果 ～9月豪雨などで効果を発揮！～

## 兵庫県における治水対策の効果（平成25年）

# 千種川水系での河川改修の効果

# 加古川（西脇市）での河川改修の効果

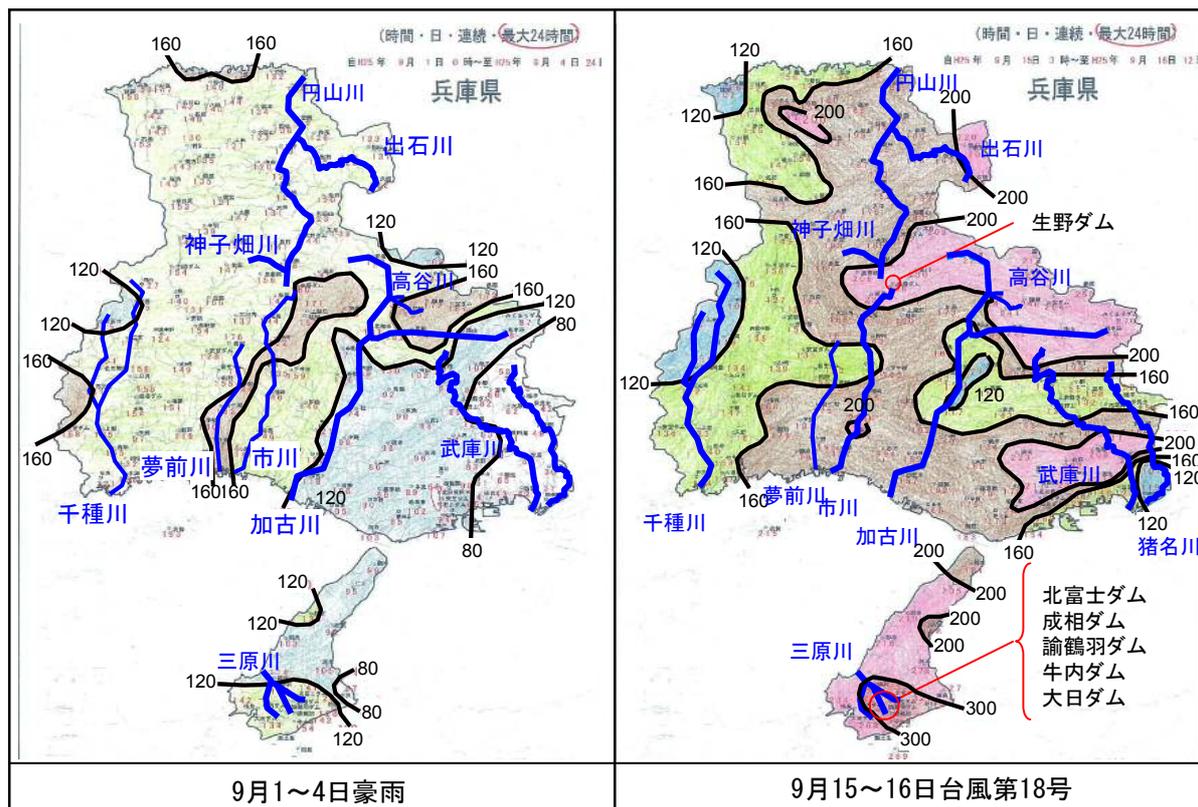
## 兵庫県内の9月豪雨による降雨状況(24時間最大雨量)

兵庫県下における平成25年の主な豪雨は、①8月24日～25日豪雨、②9月1日～4日豪雨、③9月15日～16日台風第18号豪雨などがあり、各地で既往最大雨量を更新するなど、北播磨地域を中心に平成16年や21年に匹敵する記録的な豪雨となった。

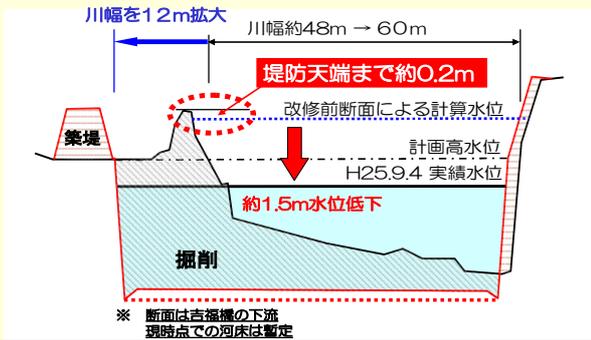
### ①佐用川(佐用市街地)

整備前であれば、洪水が堤防とほぼ同じ高さにまで達していたことから、甚大な被害をもたらしていた可能性があります。

整備後の状況：断面が約2倍に拡大

H21年災の緊急河道対策により河川断面を約2倍に拡げている上流の佐用川（佐用市街地）では、水位を大幅に低下させ、浸水被害の発生を回避した。下流の千種川も河道拡幅や河床掘削を進めた結果、水位を低下させ、洪水を安全に流下させた。

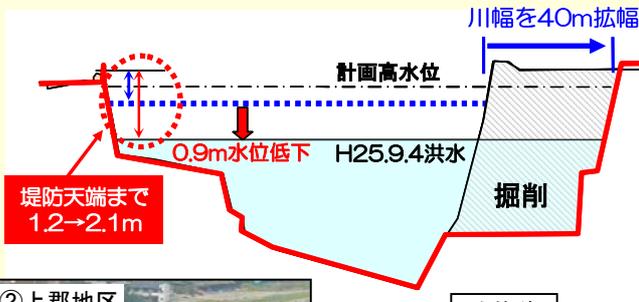
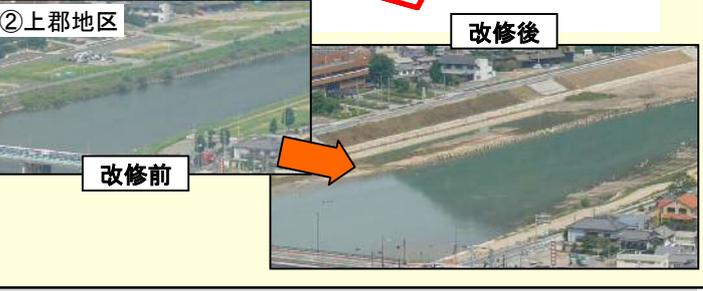
### ②千種川(上郡地区)

整備前であれば、堤防天端まで1.2mまで迫っていましたが、洪水を安全に流下することができました。

整備後の状況：断面が約1.4倍に拡大

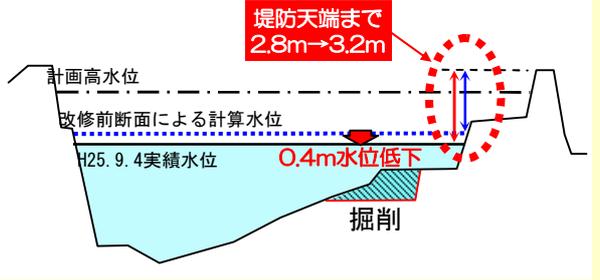
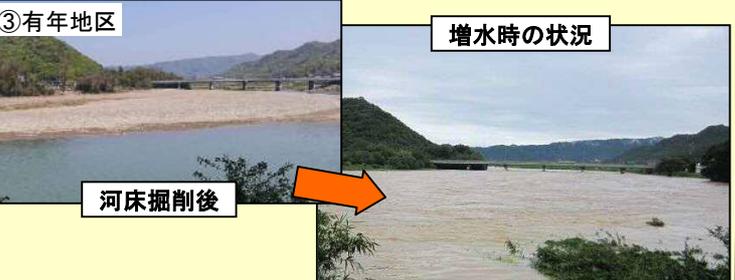
### ③千種川(有年地区)

整備前と比較して、0.4m水位が低下し、洪水を安全に流下できました。

整備後の状況：断面が約1.03倍に拡大

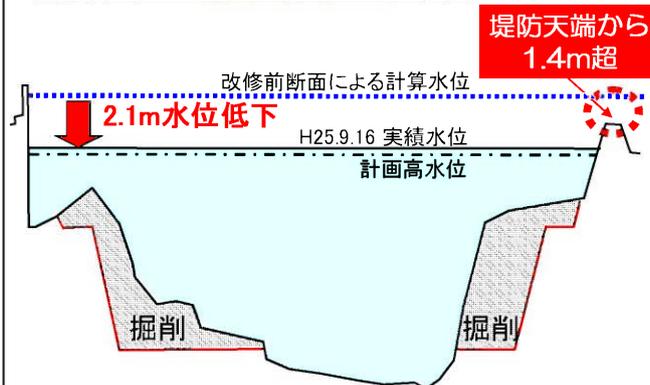
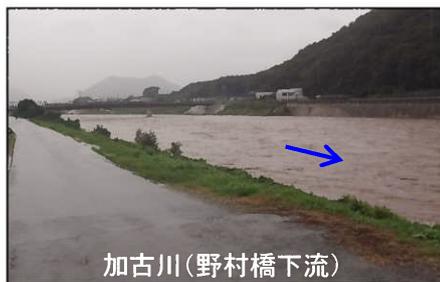
## ①加古川(板波地区)

整備前であれば、洪水が堤防高を約1.4m上まわり、溢れていたところでした。

整備後の状況：断面が約1.3倍に拡大

H16年災の再度災害防止対策が完了した加古川の西脇市域では、水位を大幅に低下させ、浸水被害の発生を回避した。

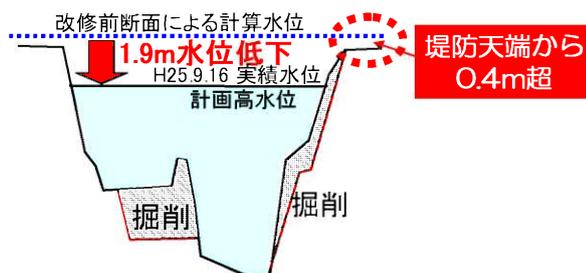
## ②野間川(加古川合流付近)

整備前であれば、洪水が堤防高を約0.4m上まわり、溢れていたところでした。

整備後の状況：断面が約1.2倍に拡大

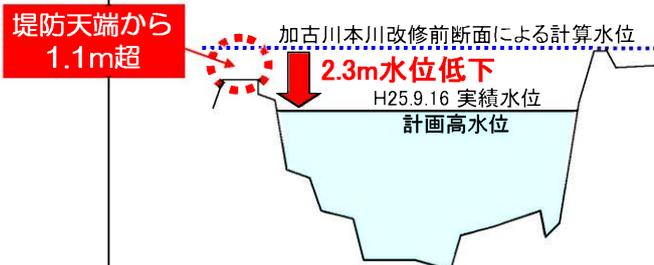
## ③杉原川(加古川合流付近)

整備前であれば、洪水が堤防高を約1.1m上まわり、溢れていたところでした。

整備後の状況：合流形状の改良、上記①の加古川本川の改修効果による水位低下

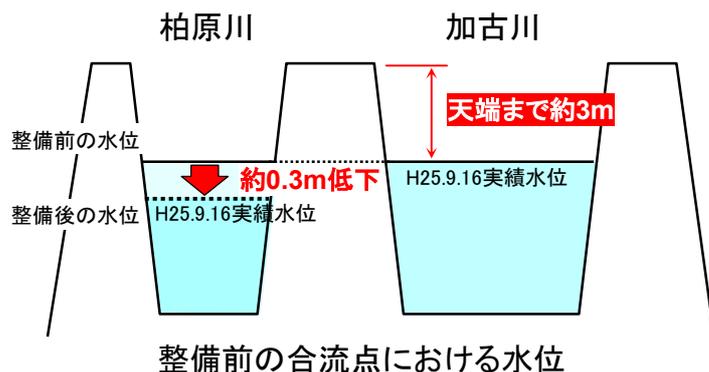
## ① 合流点の整備効果

柏原川・高谷川が加古川本川の影響を受けずに水位低下したこともあり、スムーズに流れました。  
（整備前の合流点で約30cm低下）

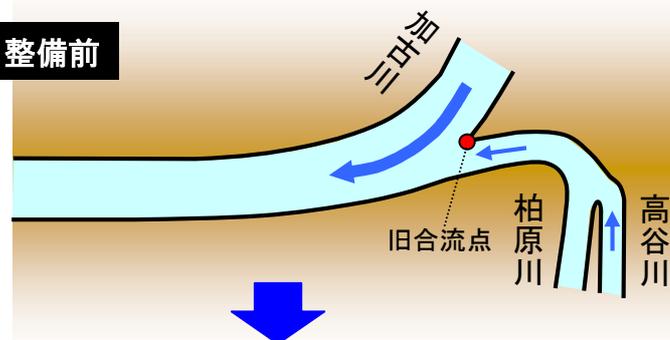
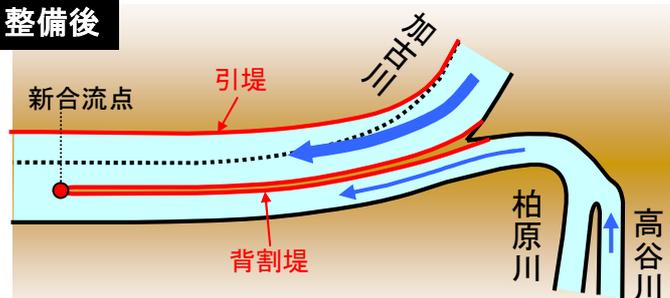
## 柏原川・高谷川の河川整備の目的

- ・加古川本川の水位の影響を受けずに柏原川・高谷川の洪水をスムーズに流すために、背割堤を設置。

- ・加古川本川の背水の影響が軽減され、柏原川・高谷川で最大約1m水位が低下。

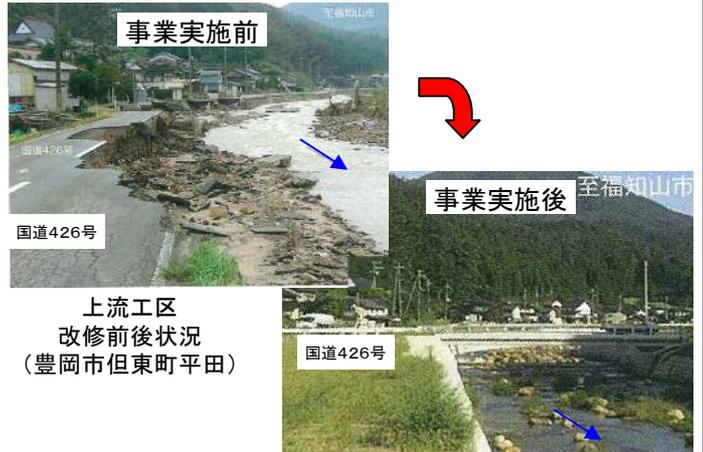
平成16年台風第23号洪水による再度災害防止対策として、河川の断面積を約1.9倍に拡大させました。

上流工区  
改修前後状況  
(豊岡市但東町平田)

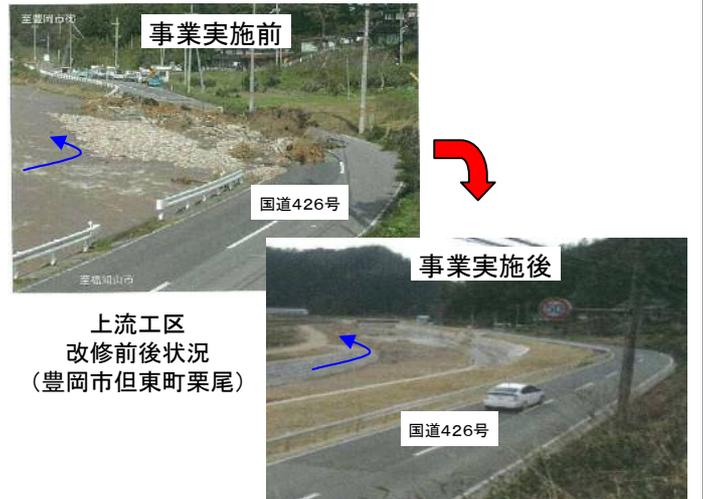
上流工区  
改修前後状況  
(豊岡市但東町栗尾)

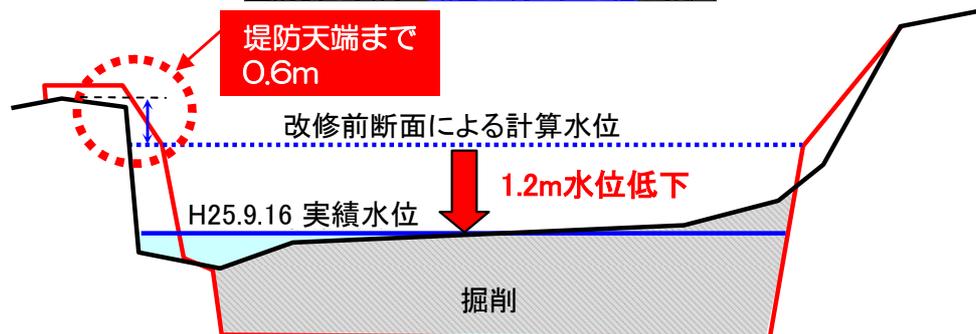
## 整備効果 (① 棚田橋下流)

整備前であれば、氾濫危険水位を超え堤防に大きな被害が生じた可能性がありましたが、整備後は水位が1.2m低下し、洪水を安全に流下できました。

整備後の状況：断面が約1.9倍に拡大

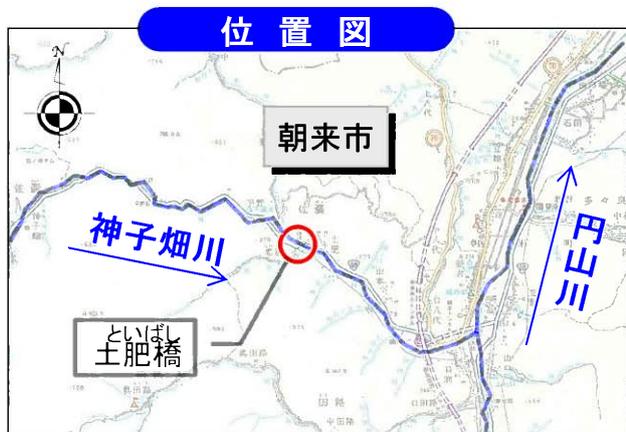
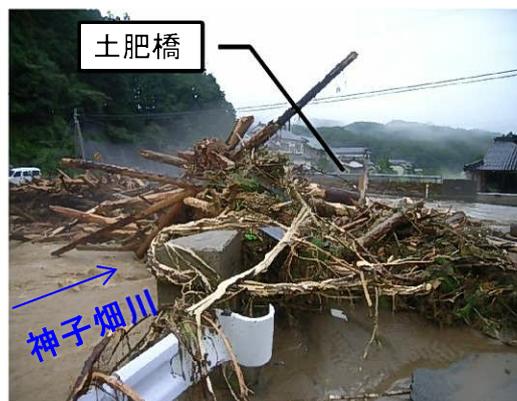
平成21年8月の台風第9号による被害状況

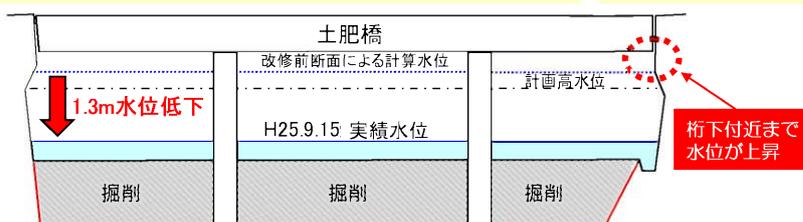
## 事業効果(土肥橋地点)

整備前には、洪水が桁下ぎりぎりまで迫り、橋に流木等が引っかかり流れを阻害する恐れがありましたが、整備後は桁下に余裕ができ、洪水を安全に流すことができました。

整備後の状況：断面が約1.8倍に拡大

HWLより下の通水断面積 42㎡→77㎡ 約1.8倍に拡大

平成21年台風第9号による再度災害防止対策として、土肥橋の直下流の井堰を上流に移設することにより、橋梁部の通水断面積を42㎡から77㎡に拡大させました。土肥橋部の流木閉塞等の危険性を軽減しました。

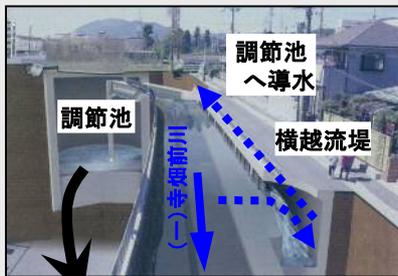
○調節池の整備 (19,400m<sup>3</sup>貯留)

25mプールに例えると、  
×36杯  
貯められます

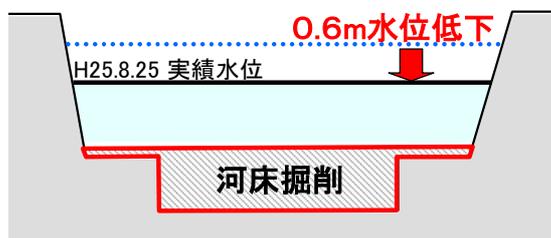
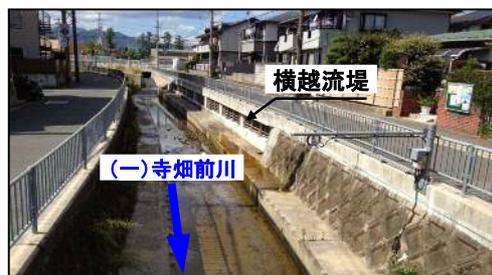
### 整備効果

整備前と比較して、0.6m水位が低下し、洪水を安全に流下できました。

- 調節池に約1,600m<sup>3</sup>を貯留
- 河道断面が約1.4倍に拡大

25mプール × 3杯分相当を  
貯めました

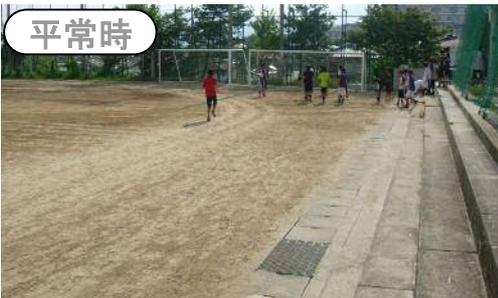
### 平常時

グラウンドとテニスコートに周囲堤を設置し、雨水を一時的に貯留します。

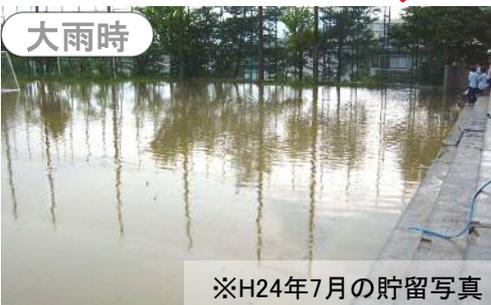
### 大雨時

大雨時には、校庭で雨を一時的に貯留します。

※H24年7月の貯留写真

9月の台風18号では、25mプール約3杯分に相当する雨(約1,750m<sup>3</sup>)を一時的に貯留できました。

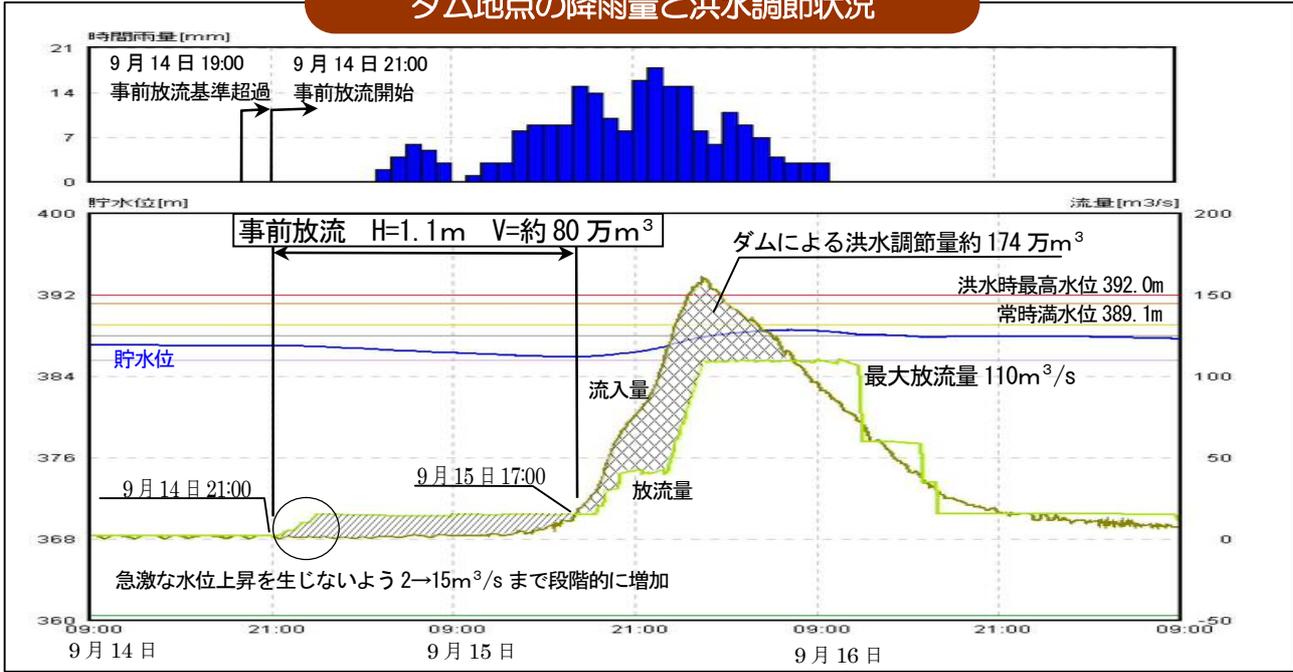
## ダム地点の降雨量と洪水調節状況

ダムの計画を超える降雨が予測されたため、あらかじめ利水容量を放流し、貯水位を低下させて洪水に備える「事前放流」を初めて実施しました。  
 これにより、あらかじめ貯水位を 1.1m低下させて洪水調節容量を約 80 万 $m^3$ 増加させた上で、ダムに約 170万 $m^3$ を一時的に貯留して洪水調節を行い、下流河川の水位を低減させました。

- ① 事前放流により貯水位を 1.1m (387.01m→385.91m) 低下させ、洪水調節容量を約 80 万 $m^3$ 増加 (事前放流していなかった場合、最高貯水位は 1.0m上昇し 389.56mに達したと想定される)
- ② 約 170万 $m^3$ の洪水をダムに一時的に貯留することにより、寺前地点で水位を約 15cm 低減し (2.71m→2.56m)、はん濫注意水位 (2.70m) を回避

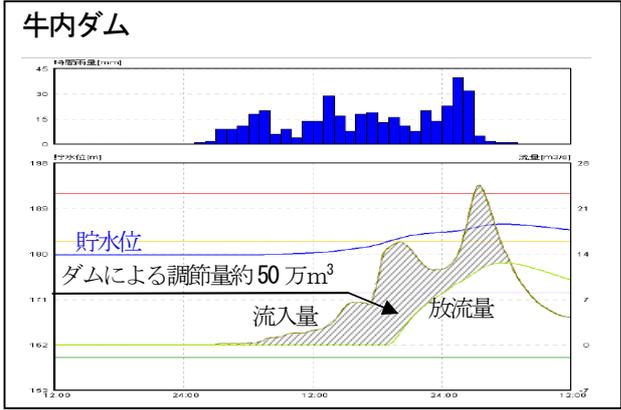
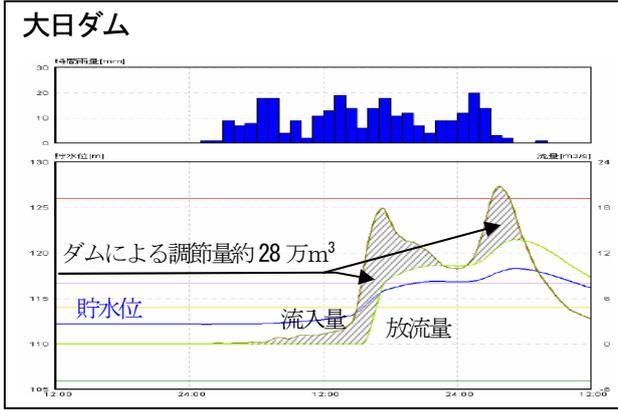
## ダム地点の降雨量と洪水調節状況

南あわじ市では、県内で最も多い24時間雨量(382mm)を観測した牛内ダムなど、統合管理中の5ダムで、あわせて約250万 $m^3$ (25mプール約4,500杯に相当)を一時的にダムに貯留し、牛内ダム及び大日ダム下流の下所橋地点で水位を23cm(2.36m→2.13m)低減するなどの効果を発揮しました。

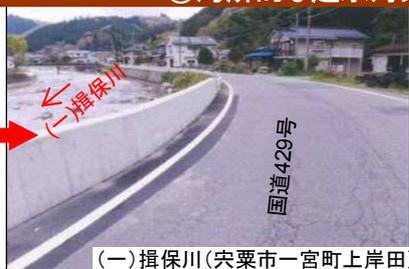
(一) 揖保川(宍粟市一宮町上岸田) 国道429号

防水壁を設置しました。

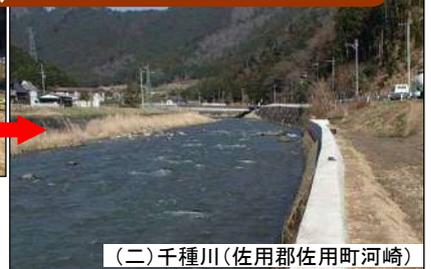
(二) 千種川(佐用郡佐用町河崎)

護岸を嵩上げしました。

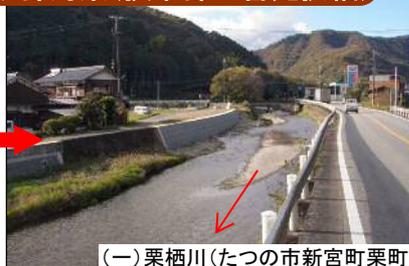
(一) 栗栖川(たつの市新宮町栗野)

部分的に狭いところを拡げました。

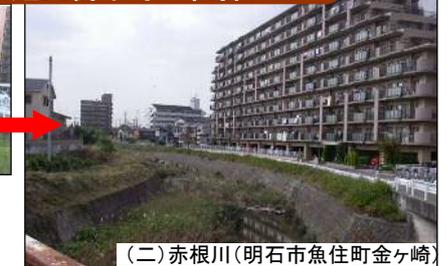
(二) 赤根川(明石市魚住町金ヶ崎)

河川内の樹木をとって流れやすくしました。

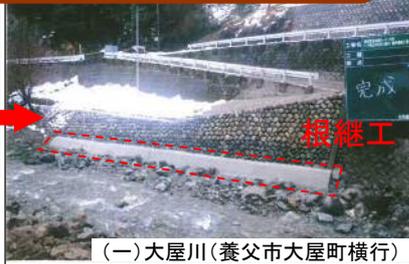
(一) 大屋川(養父市大屋町横行)

河床の低下で護岸が危険な状態でした。

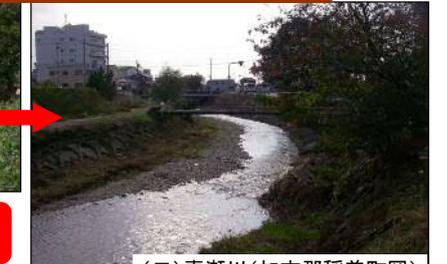
(二) 喜瀬川(加古郡稲美町岡)

護岸に悪影響を与えないように流れを整えました。
