平成 16 年台風第 23 号から 10 年、治水対策が整備効果を発揮！ ～少なくとも約 440ha の浸水被害を未然に防止～

兵庫県における治水対策の効果（平成26年）

洲本川（洲本市）での河川改修の効果

志筑川（淡路市）での放水路整備の効果

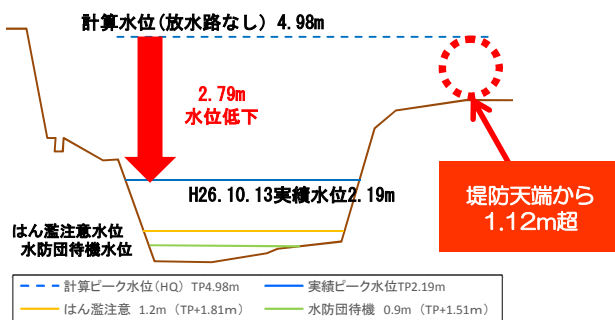
横断面図 ①津名橋地点

① 事業効果【志筑川(津名橋地点)】

整備前: 堤防天端を1.12m超過
整備後: 水位が2.79m低下、浸水被害の発生を回避

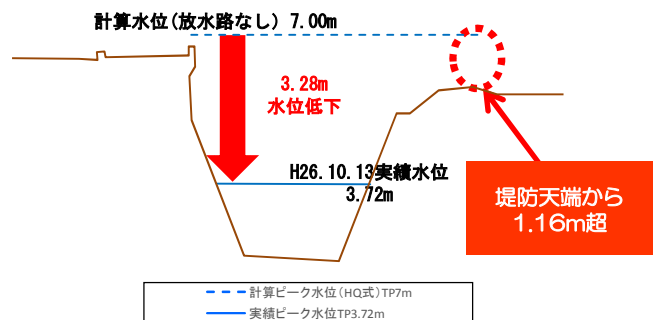
横断面図 ②八幡橋地点

② 事業効果【志筑川(八幡橋地点)】

整備前: 堤防天端を1.16m超過
整備後: 水位が3.28m低下、浸水被害の発生を回避

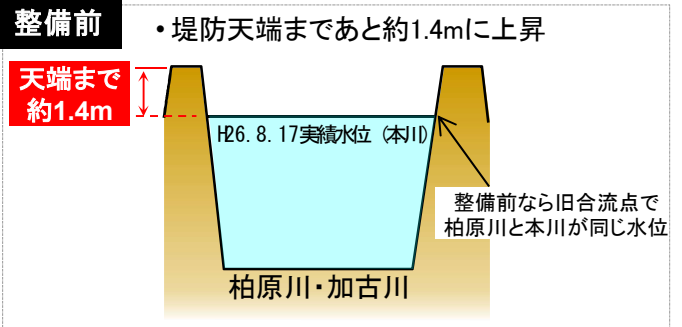
事業効果【旧合流点における比較】

- ・ 柏原市街地の高谷川の水位が約 0.8m 低下。
- ・ 約 110ha の浸水被害を未然に防止。（甲子園球場 2 8 個分）

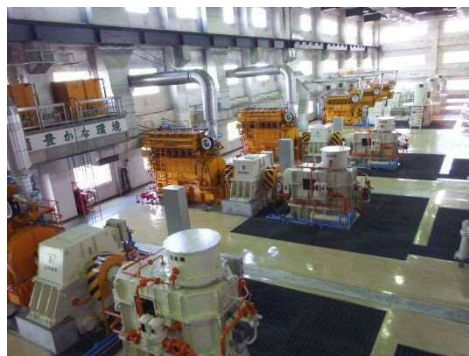
- 建設時期: 昭和44年(建設から45年経過)
- 排水能力: 91m³/秒(県下の河川排水機場では最大の排水能力を持ち、建設当時は東洋一と謳われた)

ポンプ設置状況(口径2,300mm×6台)

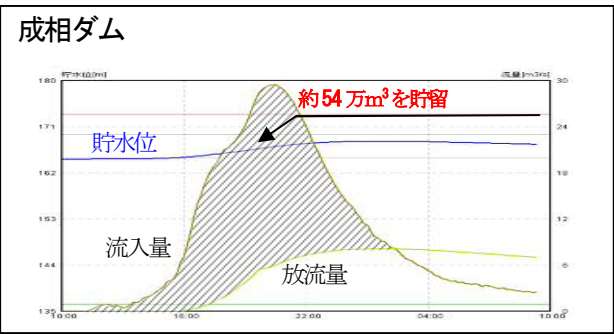
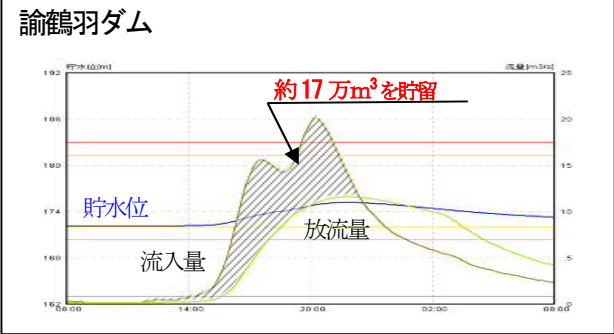
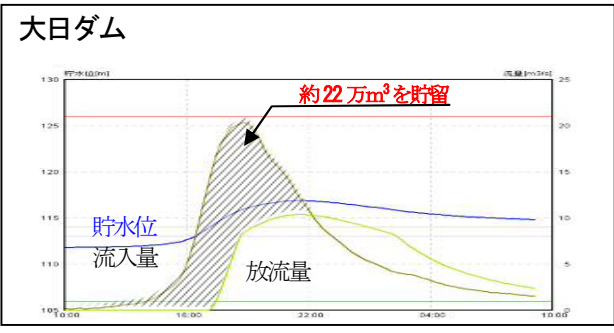
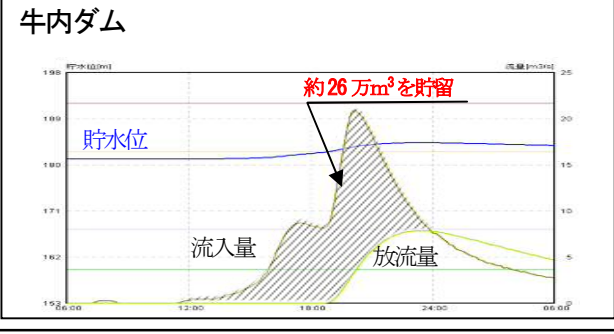
三原川水系ダム群の効果

- 北富士ダム、成相ダムで74万 m^3 貯留
→下流の掃守橋で水位を30cm低下
- 論鶴羽ダムで17万 m^3 貯留
→下流の掃守で水位を約8cm低下
- 牛内ダム、大日ダムで48万 m^3 貯留
→下流の下所橋で水位を約43cm低下
