河川改修の効果事例(佐用川)

- 千種川水系佐用川において、平成21年8月台風第9号で甚大な浸水被害が発生したことから、災害復旧助成事業により、川幅を約1.3倍にするなどの河川改修を実施。
- 令和6年8月27日の豪雨では、「記録的短時間大雨情報」が発表され、佐用雨量観測所の60分雨量で平成21年8月出水を超える雨量が観測されたものの、河道改修等により、佐用川佐用地点の水位が約1.0m低下。

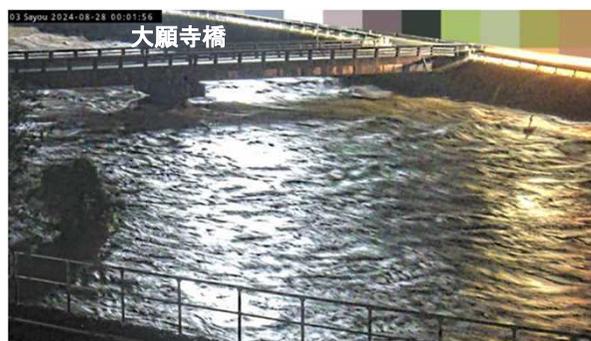
佐用川(佐用局カメラ) 佐用郡佐用町

出水状況

2024/08/28 0:00

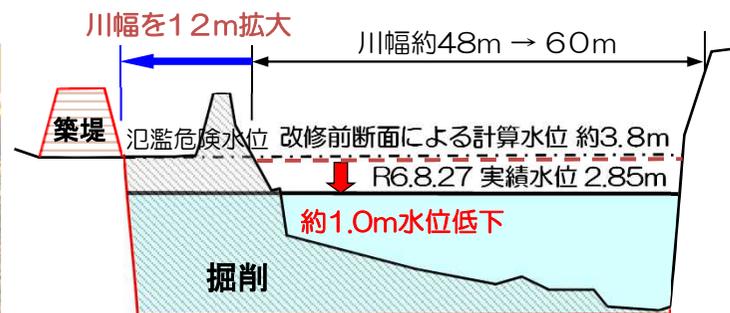
(参考) R6.8.27の豪雨に伴う出水における水位低下効果

※改修により川幅が約1.3倍に拡大
断面が約2.3倍に拡大

・今回の実績水位 : **2.85m**

改修前断面による計算水位は約3.8m

・水位低下効果は、**約1.0m**

- ・氾濫危険水位 : 3.80m
- ・避難判断水位 : 3.00m
- ・氾濫注意水位 : 2.80m
- ・水防団待機水位 : 2.50m

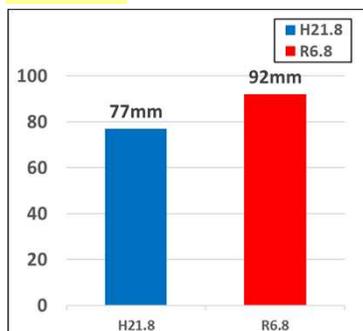
60分雨量

佐用雨量観測所 [県] (佐用郡佐用町)での比較
