# ひょうご・人と自然の川づくり事例集

2011

## 生態系に配慮したひょうごの川

兵庫県

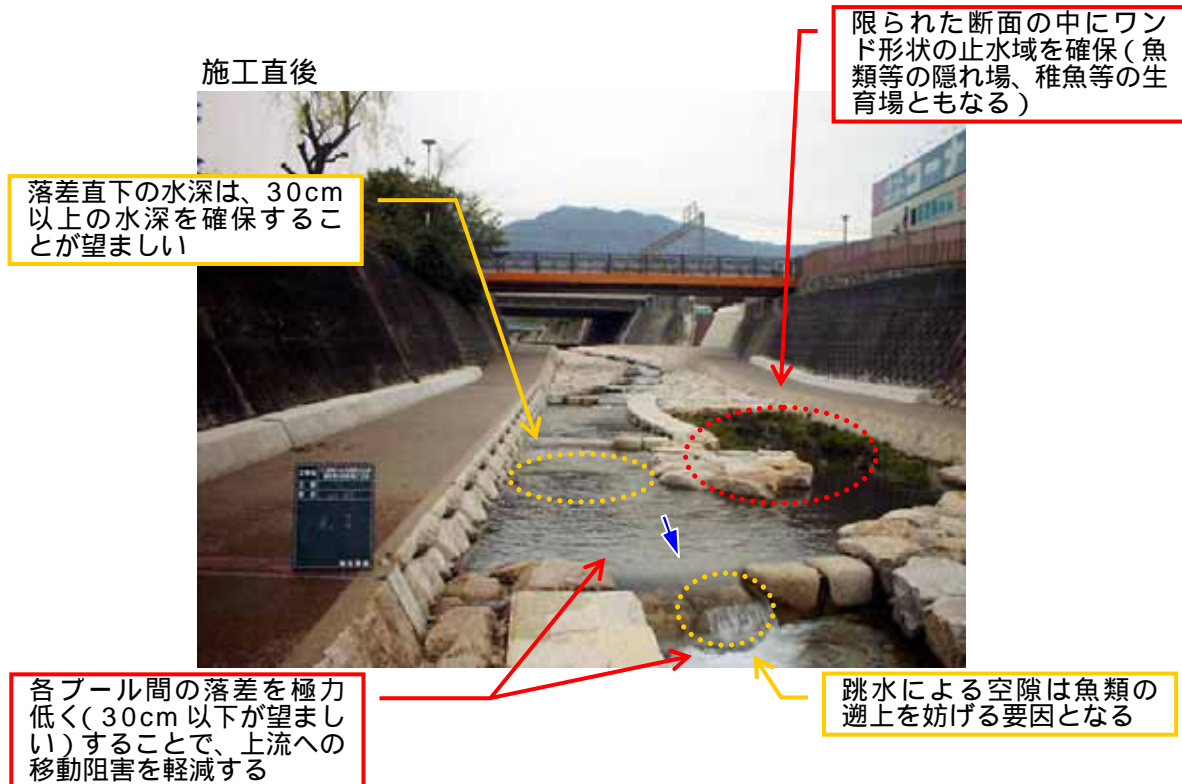
親水性を考慮しつつ、魚類等の移動などに配慮した事例。都賀川は都市部を流れ河道断面が制限させる中で、魚類等の移動や生息環境に配慮して落差が小さい階段式の低水路やワンド形状の止水域を設けるなど、多様な環境の創出に努めている。

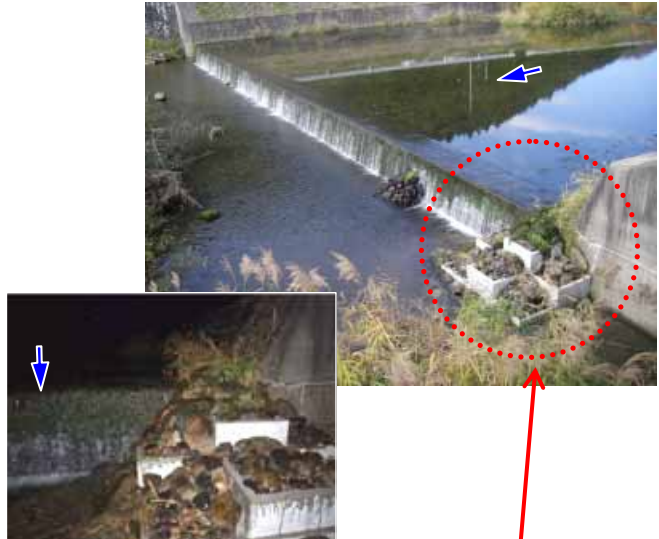
平成 22 年度施工

オオサンショウウオは流れのきついところは遡上できないので、河岸側に設置。治水上問題なければ、ヨシを残し、その直下に設置することにより、その間をつたって移動する。

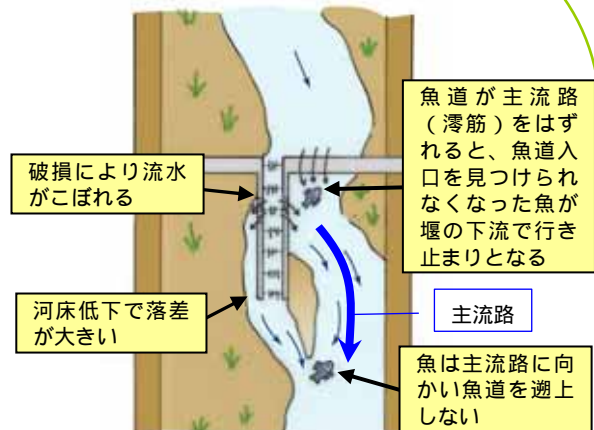
図 3-5 魚道の問題点

- 魚道入口(下流側)が主流路(湍筋)を外れると、魚が主流路(湍筋)に向かい、魚道を遡上しない。
- 河床が低下し、魚道入口への落差が大きくなり遡上できない。
- 魚道の破損により流水が漏水する。

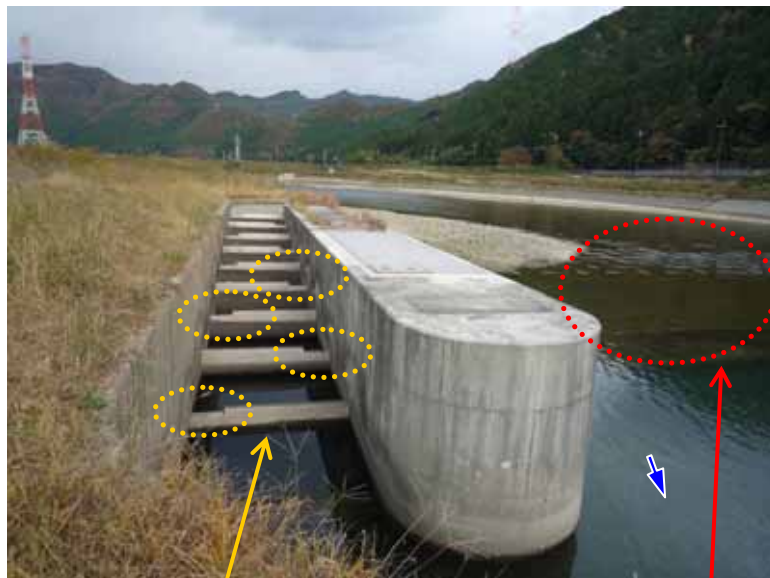
施工後3年6ヵ月

魚道隔壁の切り欠きが交互にある場合、プール内の流況が乱れる可能性があるため、検討が必要である

可動堰倒伏時は、本川の落差が解消され、連続性が確保されている

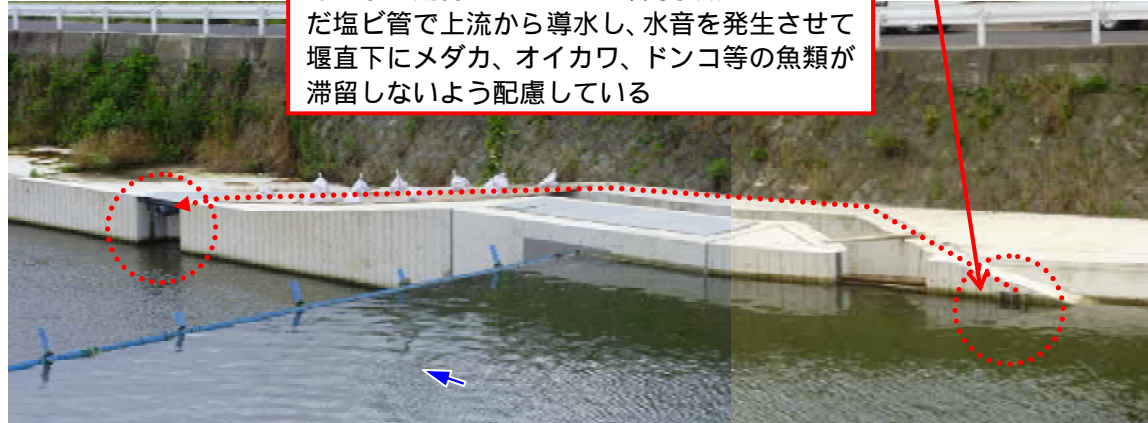
施工後 6 ヶ月

呼び水が期待できないため、高水敷に埋め込んだ塩ビ管で上流から導水し、水音を発生させて堰直下にメダカ、オイカワ、ドンコ等の魚類が滞留しないよう配慮している

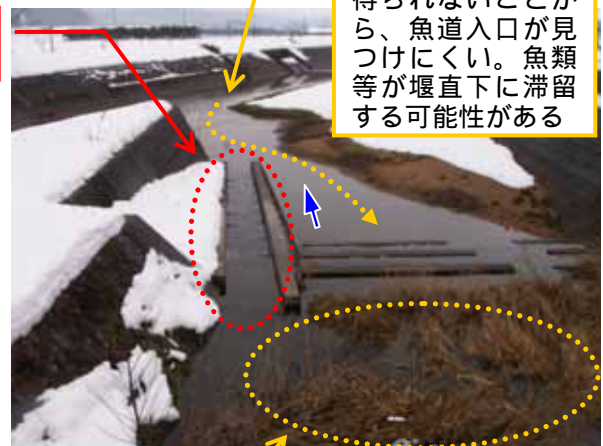
施工後5年

魚道が突出しているうえ、流量も少なく呼び水効果が得られないことから、魚道入口が見つけにくい。魚類等が堰直下に滞留する可能性がある

魚道出口（上流端切り欠き）が滯筋の蛇行の内側に位置しているため、土砂の堆積が起こりやすくなり、魚道出口が塞がれることが懸念される

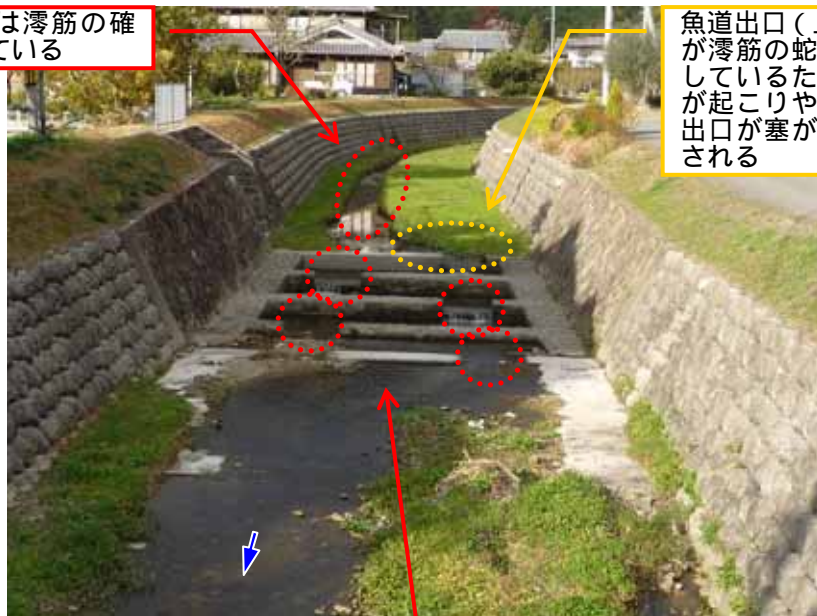
施工後7年6ヵ月

魚道出口（上流端切り欠き）が澗筋の蛇行の内側に位置しているため、土砂の堆積が起こりやすくなり、魚道出口が塞がれることが懸念される

落差工の前面にプールを設置し、交互に流下させることで、短い区間内において落差を軽減している。ただし、交互に流下させることで、プール内の流況が乱れる可能性もあるため、検討が必要である

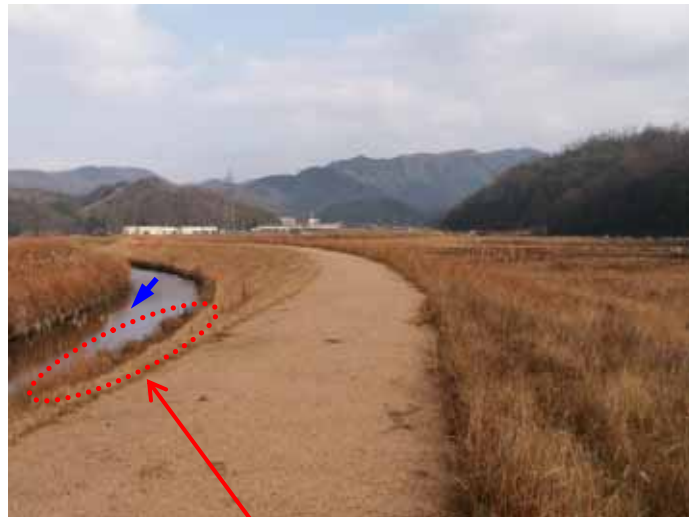
施工後9ヵ月

施工後6ヵ月で植生の回復がみられる

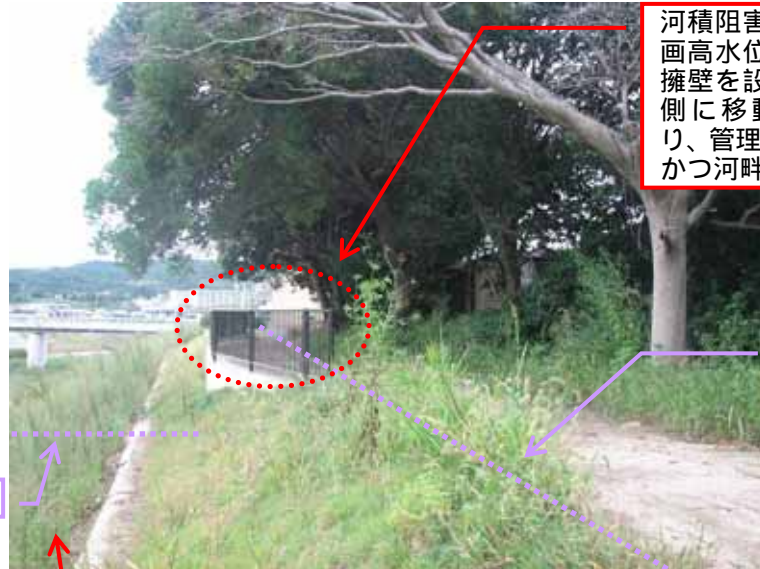
施工後 2 年

河積阻害の影響がない計画高水位から上の範囲で擁壁を設け、法肩を河川側に移動することにより、管理用通路を確保し、かつ河畔林を保全

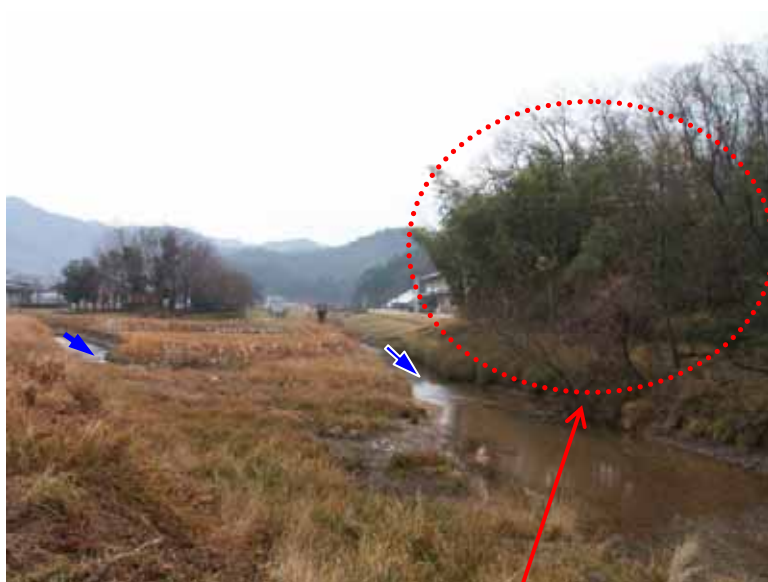
施工後

治水安全度を踏まえたうえで、河畔林の保全を行った

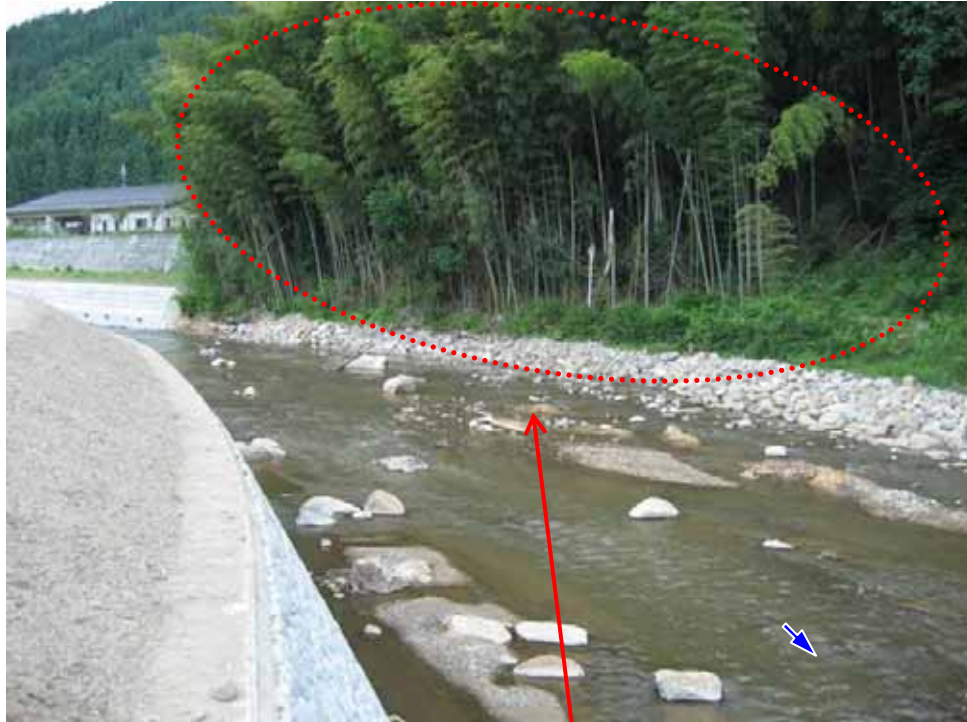
施工直後

右岸のみを改変し、左岸側の河畔林を保全した

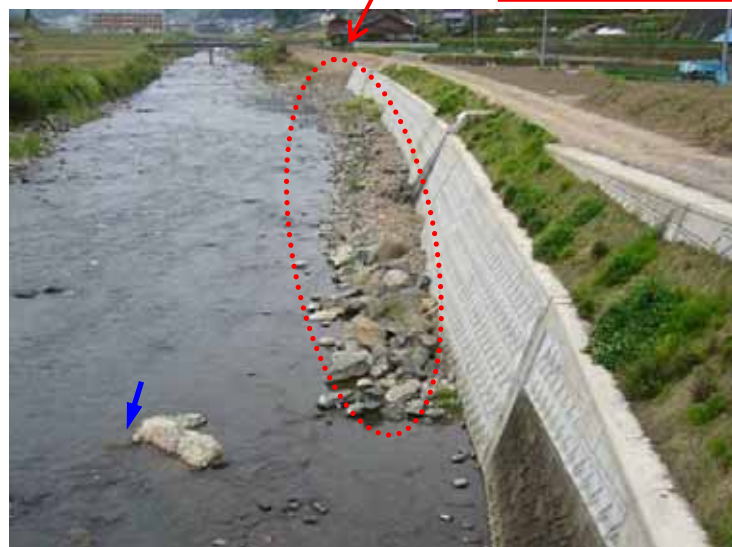
施工直後

草本類が生育している箇所もみられるなど、植生の回復が期待できる

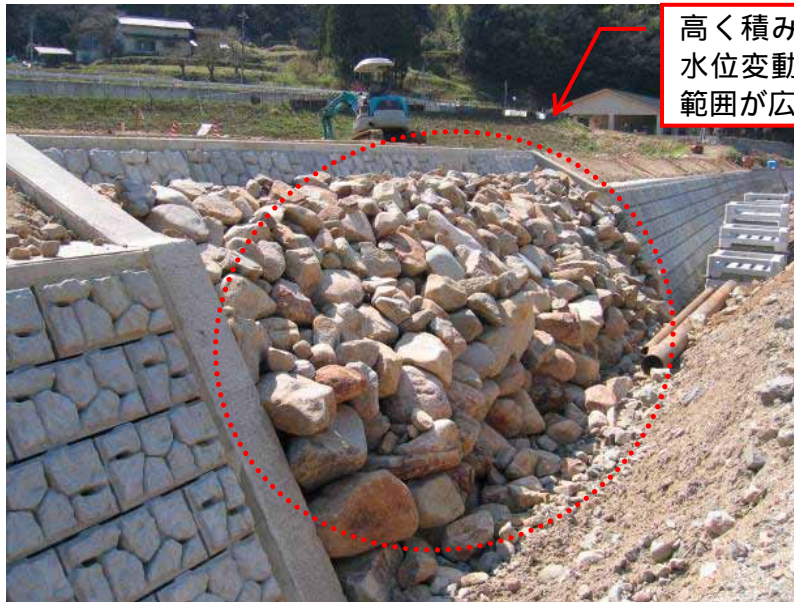
施工中

高く積み上げることで  
水位変動に対する適応  
範囲が広がる

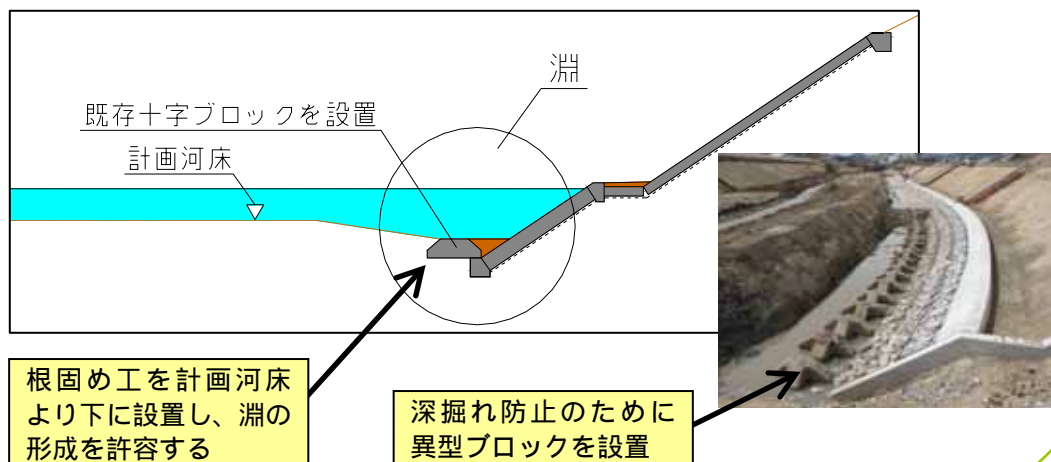
水衝部では、前面の河床が深掘れし、ブロック基礎部が浮いたり平常時水位がブロックより低くなるなど、機能しなくなる場合がある。反対に水裏部では、前面に土砂が堆積し、ブロックが埋まってしまう可能性がある。このため、ブロックを設置する際には、将来的な河床変動を考慮し、適切な配置を検討する必要がある。

また、水衝部にブロックを設置する際には、根固め工により深掘れを防止したり、護岸の根入れを深くし、淵の形成を許容するなどの対策が考えられる。根固め工を設置する際にも、木工沈床やふとんかご、異型ブロックなど多孔質な構造を活用することで、さらに魚類等の生息環境等の創出を図ることができる。

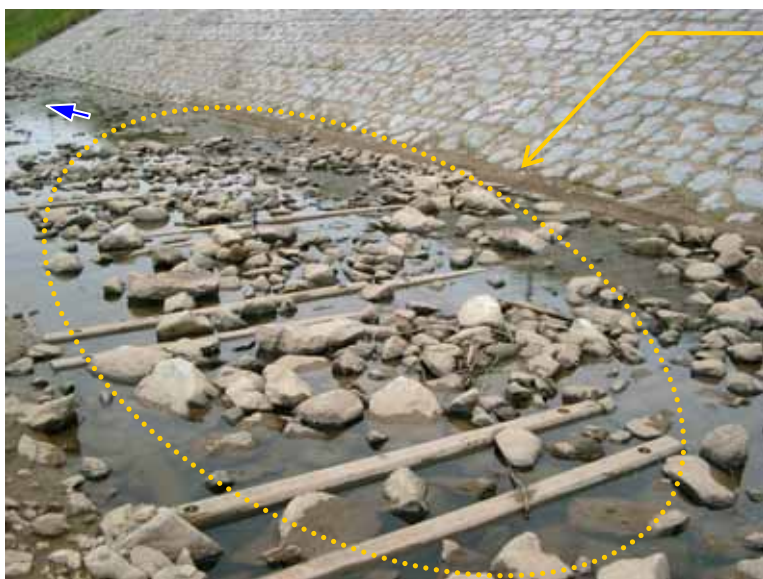
施工後2年

木工沈床を計画河床に合わせて設置しているが、計画河床より下に設置することで、淵の形成や滯筋の確保に効果的であった

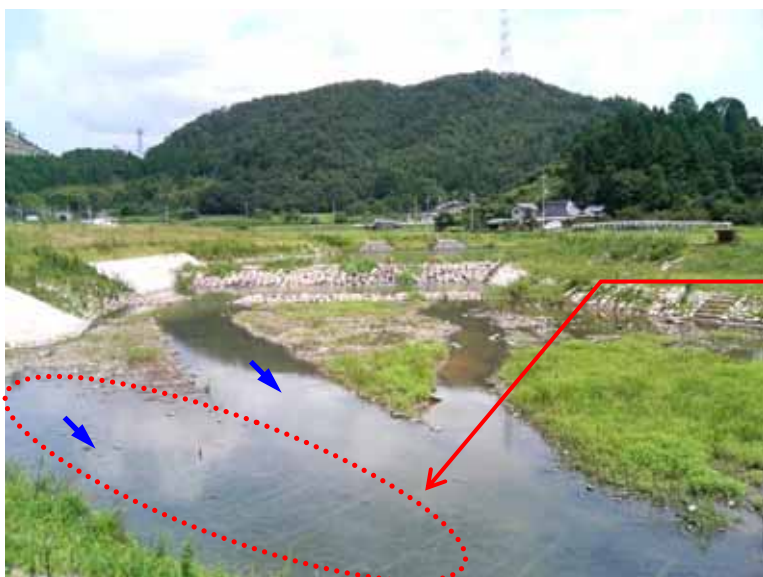
施工後3年

自然石を用いることにより、空隙のある河床環境を創出している

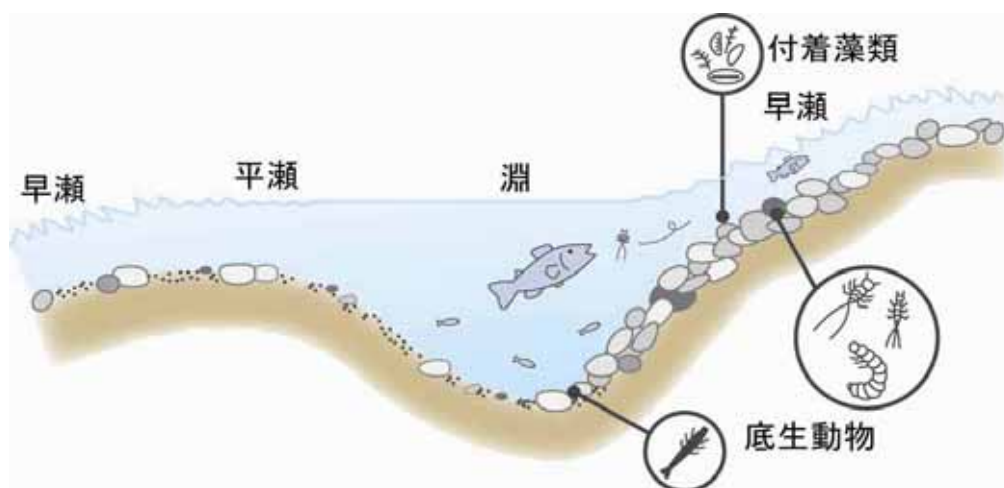
図 3-12 瀬と淵の機能 (イメージ図)

河川の瀬と淵は、上流から下流の流れに沿って交互に位置しながら流下します。また、瀬と淵といった流水環境だけでなく、澗筋から少し離れたところのワンドやたまりなどの止水環境も止水性動物の生息場所や洪水時の避難場所などとして重要となっています。

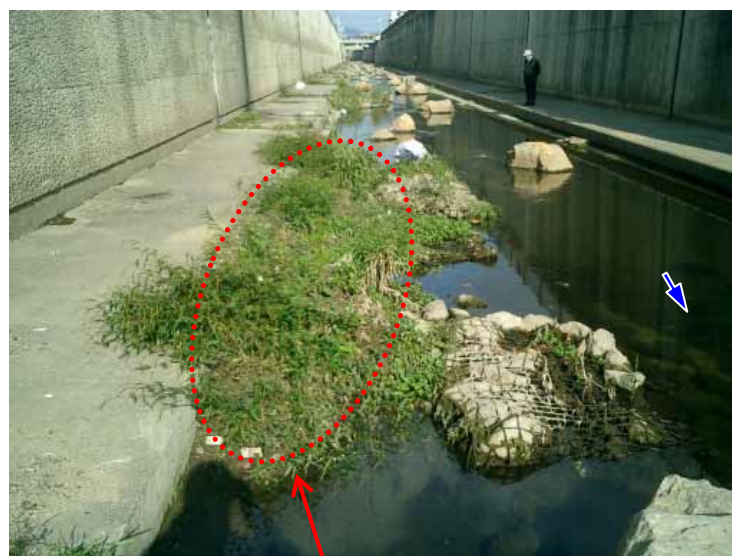
施工後2年

河岸部には土砂等の堆積によって植物が生育している

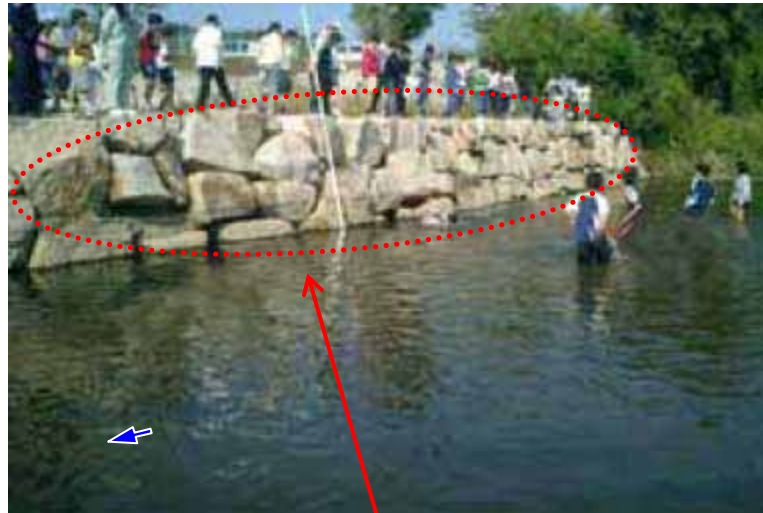
施工直後

湾曲部(水衝部)に石積み護岸を設置し、河岸を保護

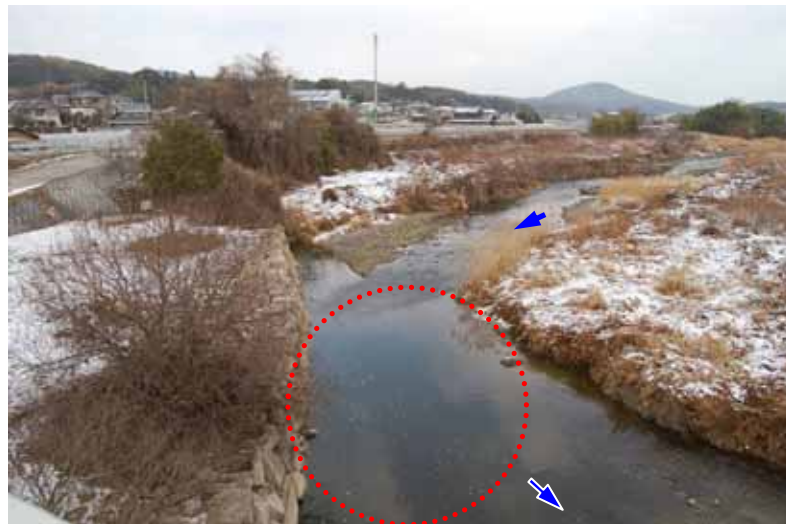
施工後 11 年

石積み護岸の前面には河床の洗掘により淵が形成されている

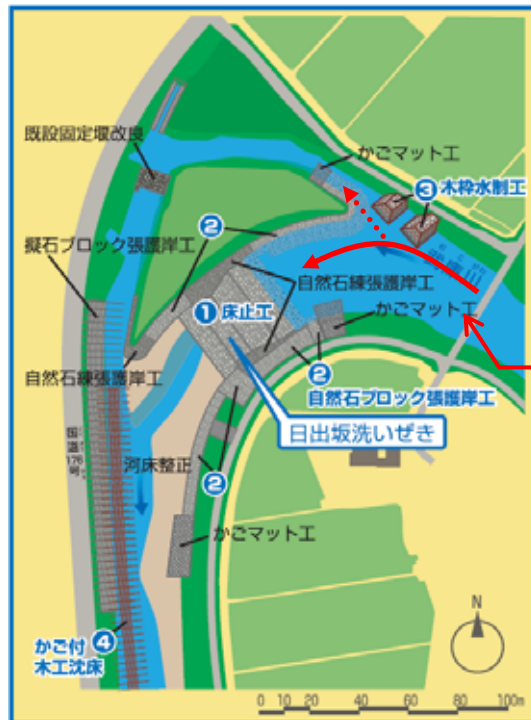
施工後4年8ヵ月（近景）

新河道への澇筋の誘導を図るとともに、出水時における旧河道への流入量を抑制し、旧河道堤防を保護する役割も担う

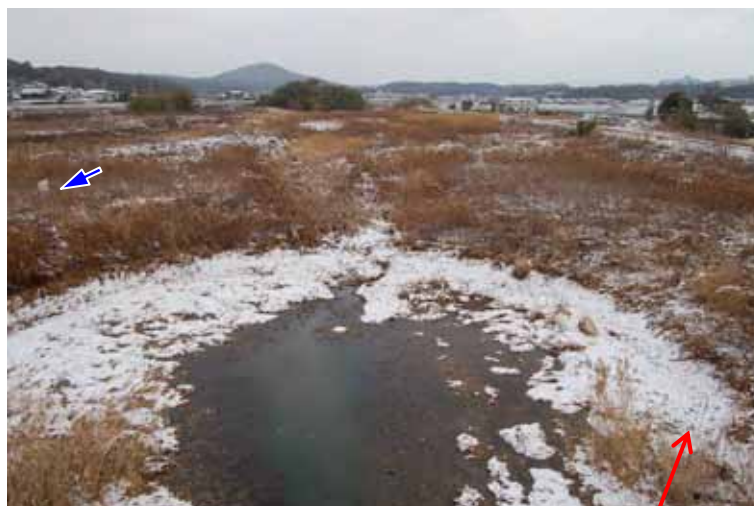
施工後 11 年

冬季のためワンド内の水位が低いものの、水際から陸域へ繋がるエコトーンが形成され、良好なワンドの環境が形成されている

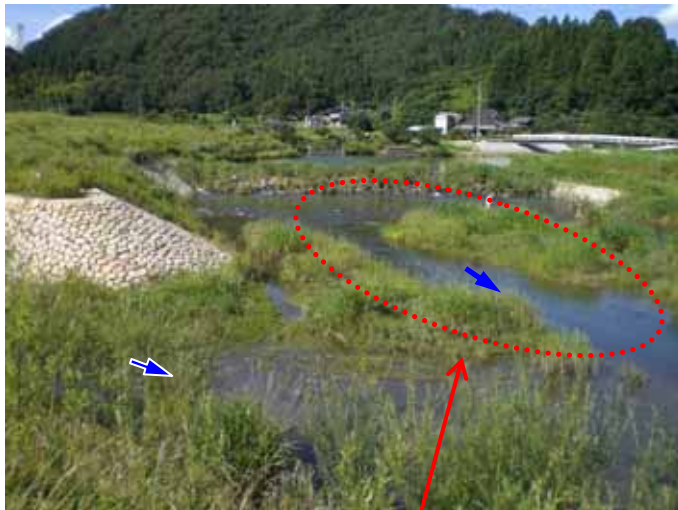
施工後5年

床止工切り欠き部の下流側には澗筋が形成され、水際植生もみられる

床止工の一部について下流側の澗筋に合わせて切り欠き位置を設定し、越流箇所を誘導することで下流側の澗筋の再生を図った。施工後5年をみると、澗筋が維持されているとともに、水際植生が回復するなど、エコトーンの形成も図られている。

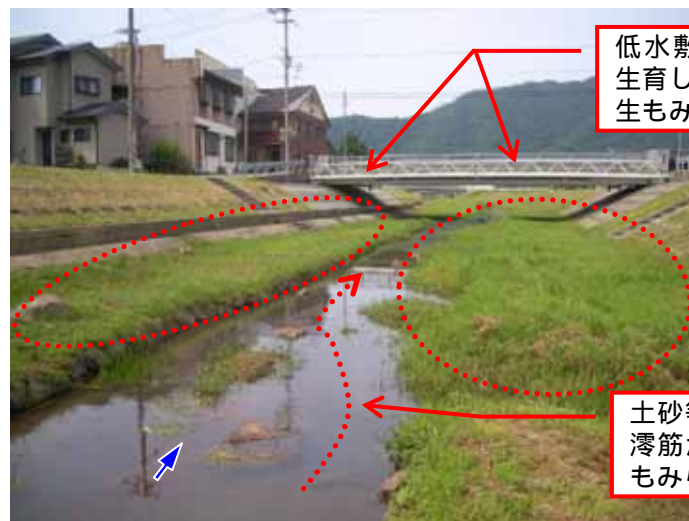
施工後10年

低水敷には草本類が生育しており、水際植生もみられる

土砂等の堆積により澗筋が蛇行する箇所もみられる

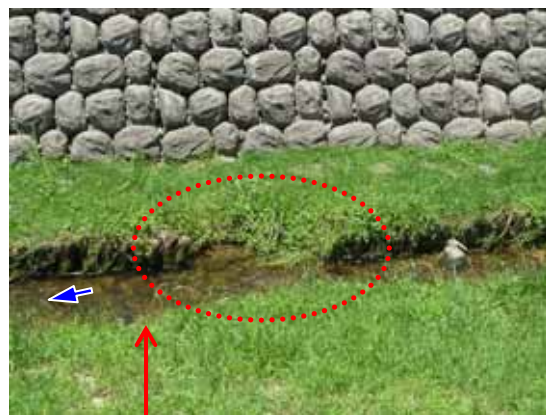
施工後7年6ヵ月

木杭の腐食により澗筋に変化が現れる。ただし、治水状問題がある場合は、改修する必要がある
