# 平成30年台風第21号による 高潮被害と対策（案）について

1. 高潮について
2. 台風第21号の気象・高潮被害について
3. 大阪湾港湾等における高潮対策検討委員会・部会での検討状況について
4. 宮川・高橋川の高潮対策（案）について

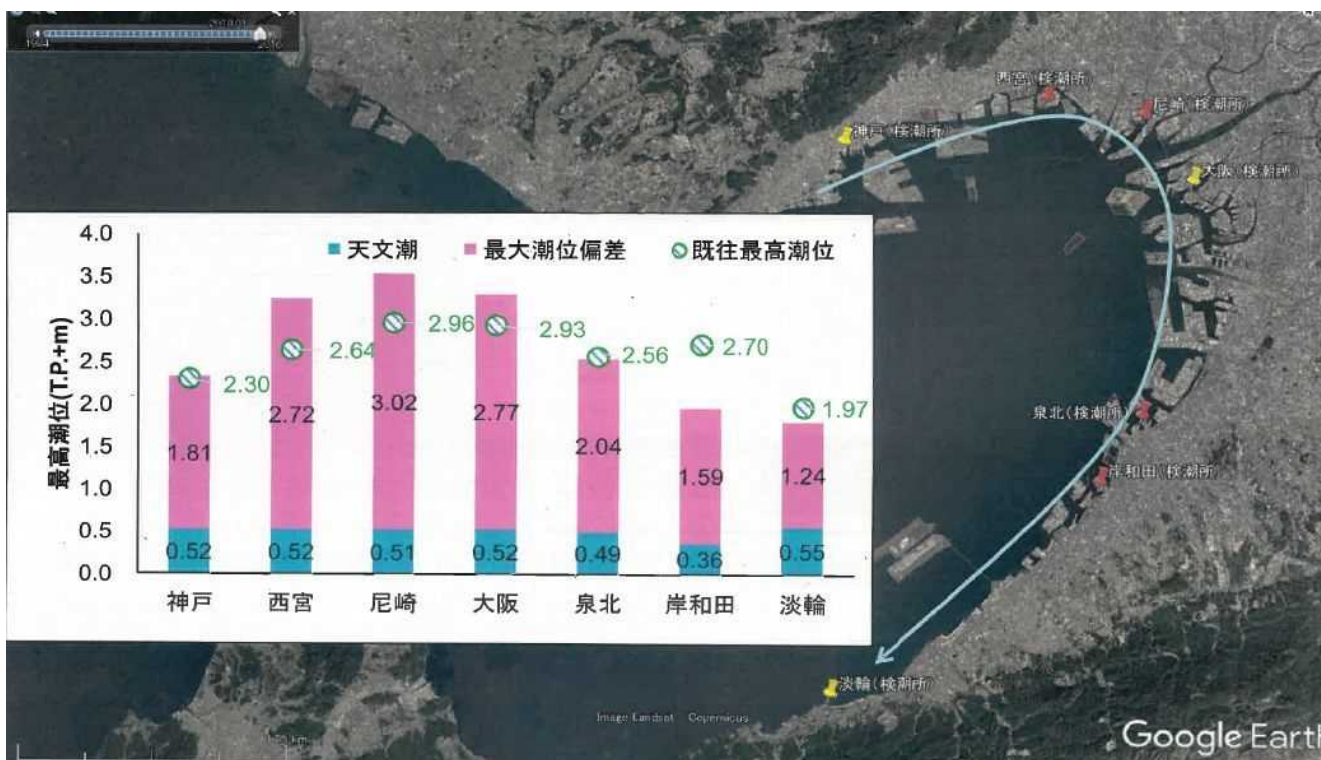
- 潮位 ○神戸、西宮、尼崎において既往最高潮位(第二室戸台風)を更新した。
- 最高潮位は尼崎が最も高く、湾奥につれて高くなる傾向

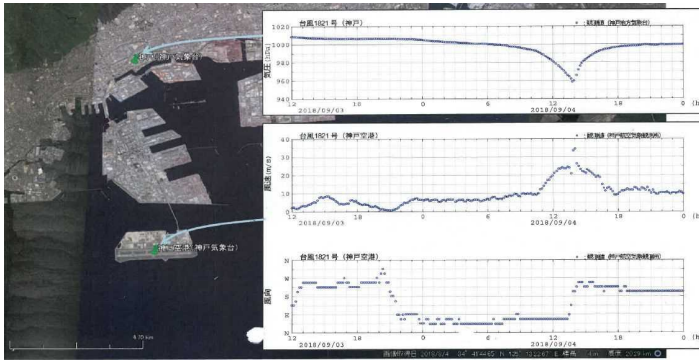
【風速・風向】

- 神戸空港：最大風速は34.6m/s(風向：南南西)、最大瞬間風速は45.3m/s(風向：南南西)
- 9/4の14時頃に最も席卷し、風向は東系から南系に変化した。

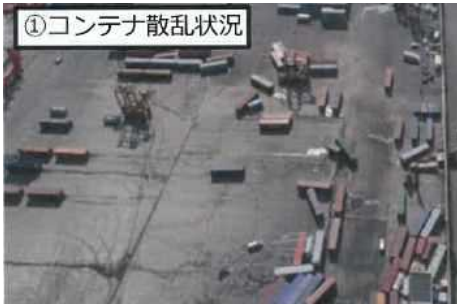
①コンテナ散乱状況

○港湾施設では、コンテナの散乱、ガントリークレーンの損傷、電気設備、船舶の乗上げによる防波堤の損壊、ふ頭施設での車両火災等の被害があった。

六甲アイランド南西

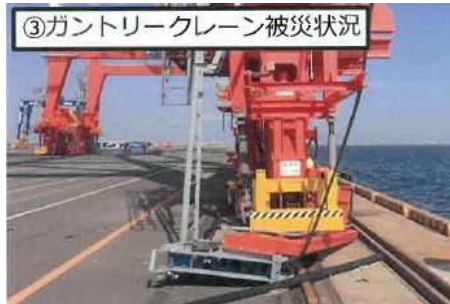
③ガントリークレーン被災状況

六甲アイランド南東

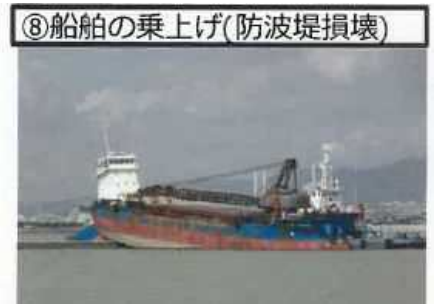
⑧船舶の乗上げ(防波堤損壊)

甲子園浜沖

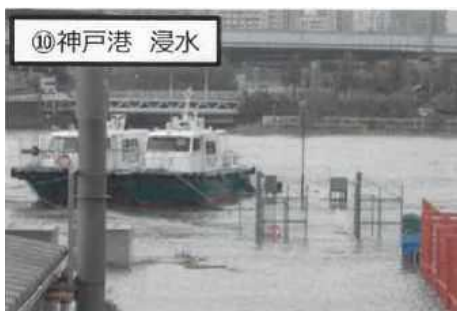
⑩神戸港 浸水

神戸港(小野浜町)

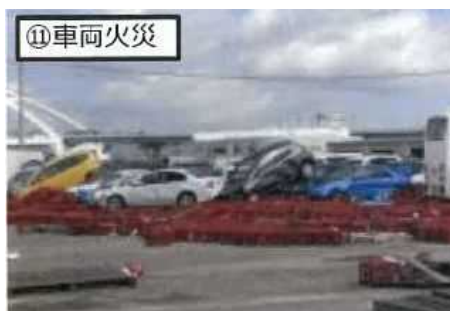
⑪車両火災

甲子園浜

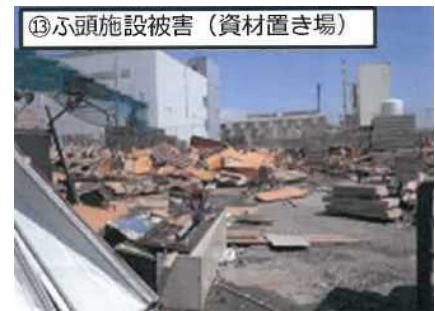
⑬ふ頭施設被害(資材置き場)

鳴尾浜

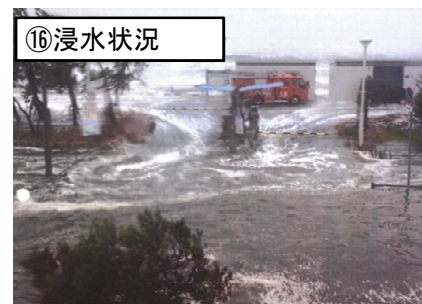
⑬浸水状況

南芦屋浜

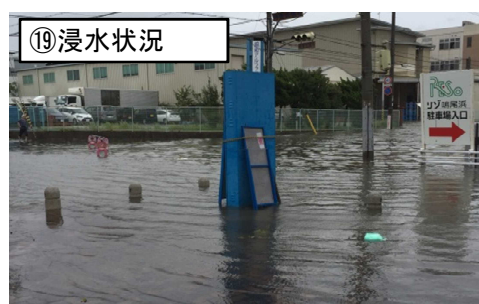
⑭浸水状況

鳴尾浜

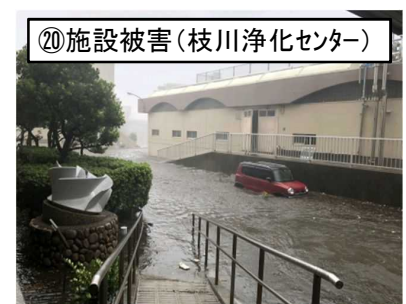
⑯施設被害(枝川浄化センター)

甲子園枝川町

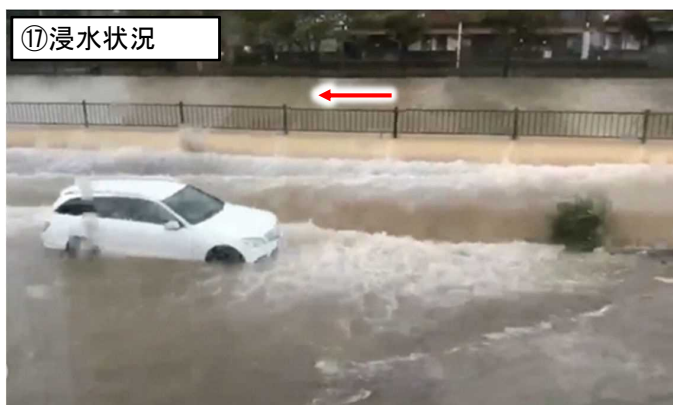
⑰浸水状況

宮川(芦屋市)

- ・現地調査結果や映像等から一部堤防及び橋梁部からの溢水を確認
- ・溢水が発生した時間帯は、潮位が高くなる一方で、河川流量が減少していることから、**浸水原因は高潮および高波であると考えられる**

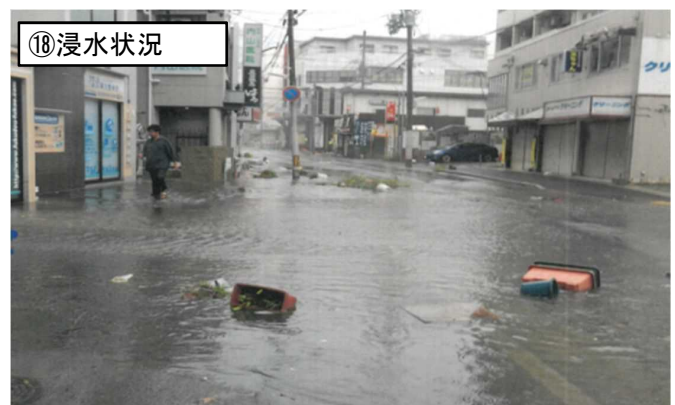
高橋川(神戸市東灘区)

⑱浸水状況

- ・現地調査結果や映像等から一部堤防及び橋梁部等からの溢水を確認
- ・溢水が発生した時間帯は、潮位が高くなる一方で、河川流量が減少していることから、**浸水原因は高潮および高波であると考えられる**

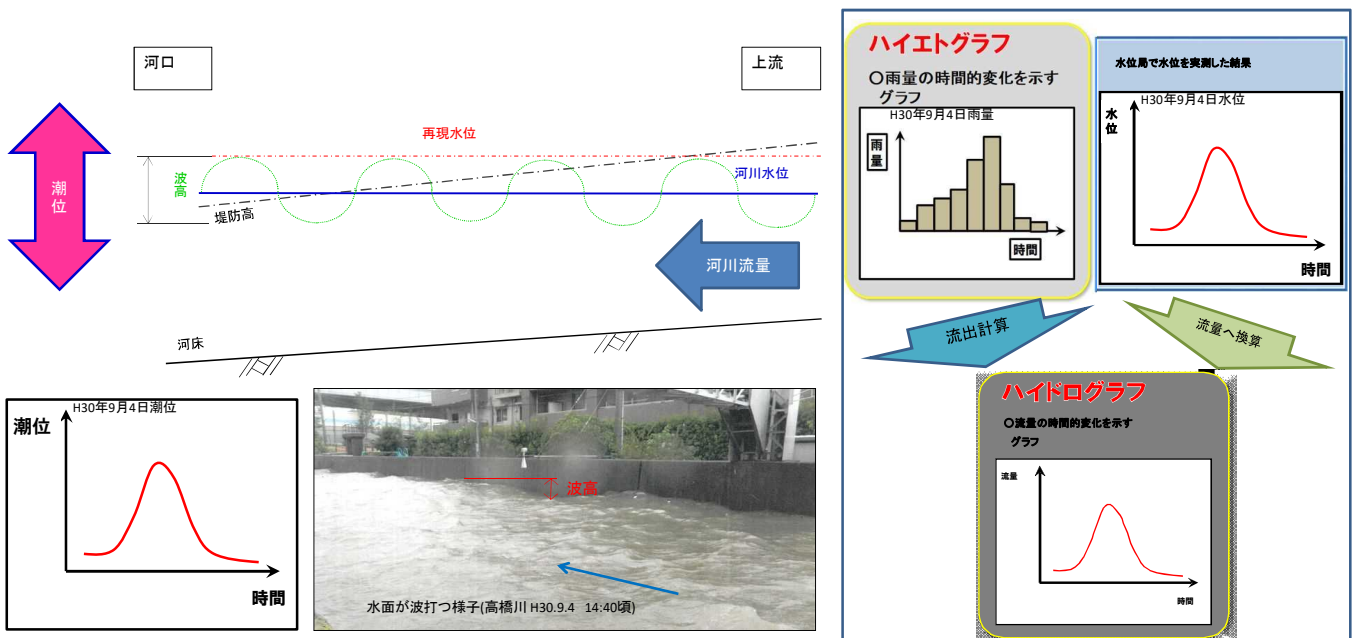
- ①河川流量(ハイドログラフ)は実績雨量による河川の流出計算結果、もしくは実績水位からの換算値とする。
- ②河口に潮位の時系列値を、河川上流端には上記河川流量を与え、一次元不定流計算を実施し、河川水位を算出する。(河道からの溢水は考慮しない)
- ③波浪変形計算による波高の1/2を加え、再現水位とする。

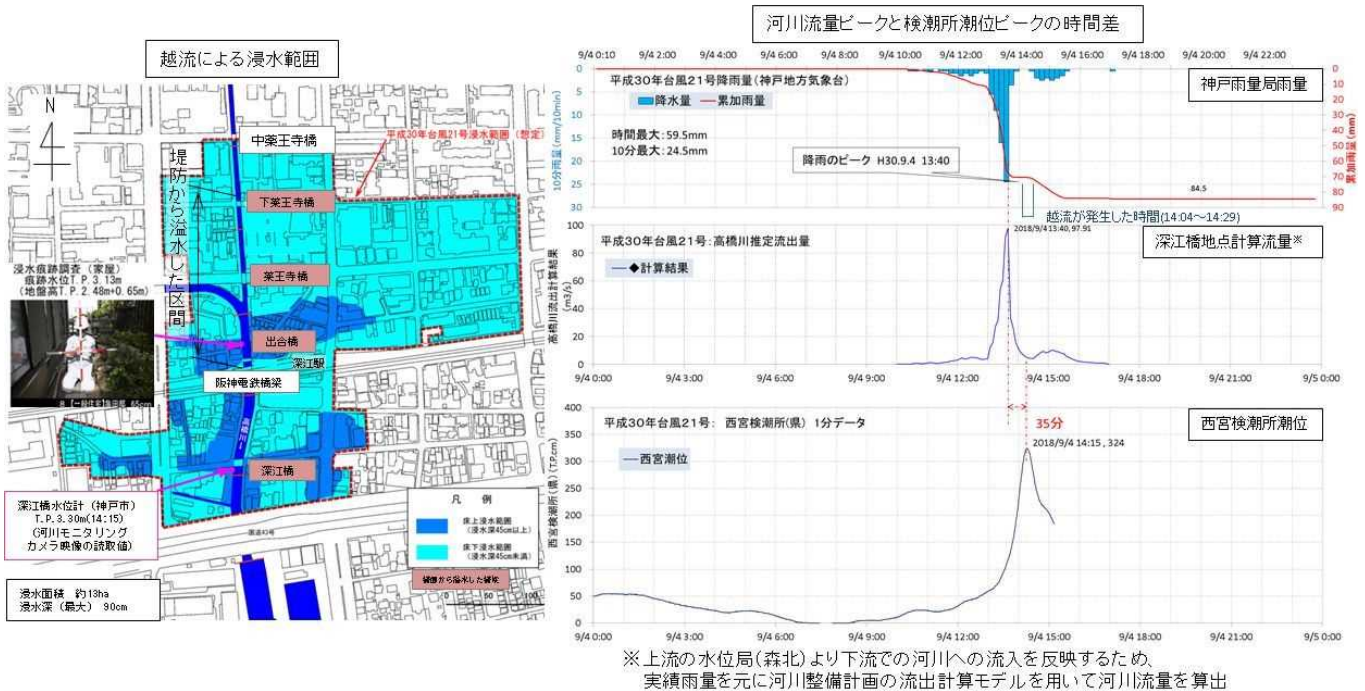
○浸水原因は越流による浸水

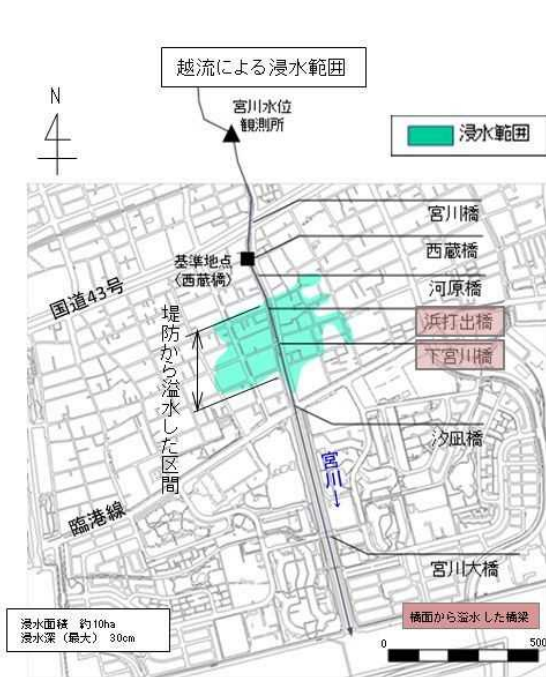
河川流量ピークと検潮所潮位ピークの時間差

○浸水原因は越流による浸水

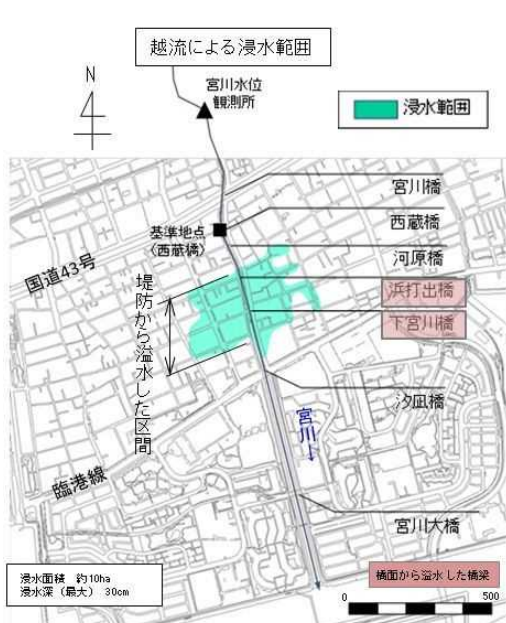
河川潮位 = 天文潮位 + 偏差 = (T.P.+0.5m) + (2.7m) = T.P.+3.2m  
 ※偏差は大阪湾港湾等における高潮対策検討委員会(の計算結果)による。  
 潮位の時系列値は西宮検潮所(ピーク潮位T.P.+3.236m)のデータを一律3.6cmスライドダウンさせて用いる。

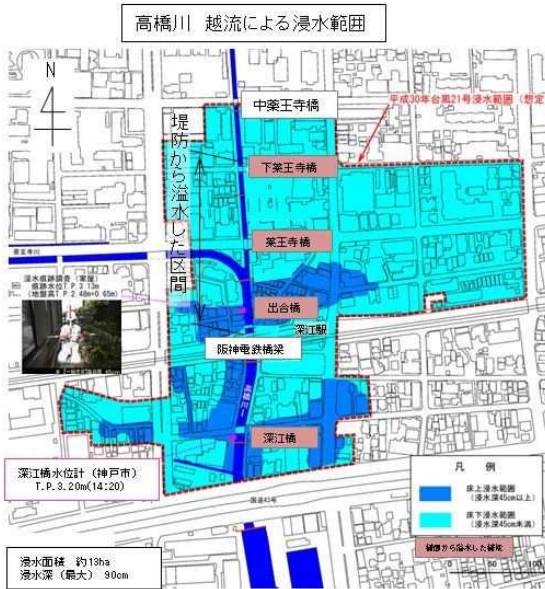
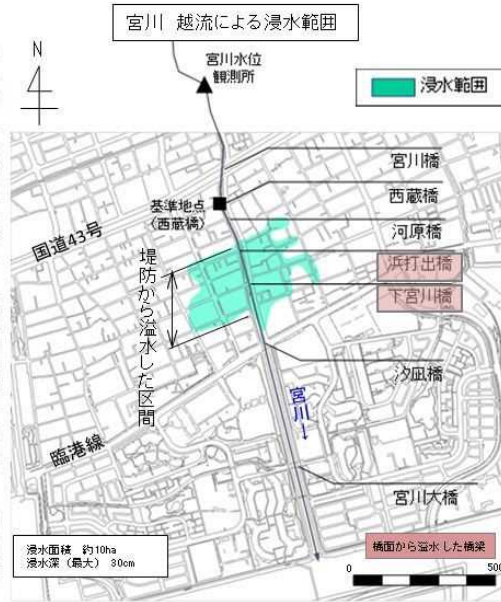
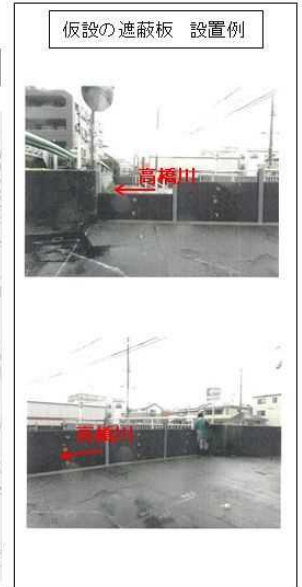
- 高橋川、宮川の必要堤防高さを検討し、平成31年度から工事着手
- 堤防高が不足する区間は、堤防の嵩上げを基本に検討（堤防がない区間は新設）
- 橋面高が不足する橋梁は、高潮時に橋梁の兩岸に仮設の遮蔽板等の設置を検討（構造・管理方法について、神戸市・芦屋市と調整）
