## 流域対策の実施状況表（個別箇所の状況）

| 市域 | 種別 | 実施施設名称 | 貯留量 | 事業年度 | 備 考 |
|---|---|---|---|---|---|
| 西宮市域 | 学校 | 東山台小学校 | 234m <sup>3</sup> | R4 年度 | |

- ・ 校庭を活用し、雨水を一時的に貯留する施設を整備
- ・ 令和4年9月に貯留施設の整備が完成

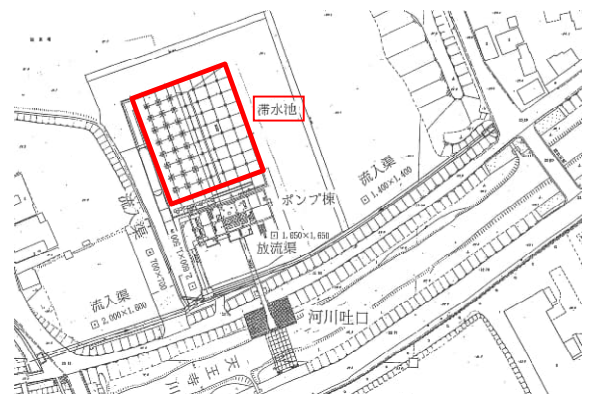
【概略平面図】

- ・十六名公園を活用し雨水を貯留する施設を整備
- ・平成 8 年 3 月に供用を開始

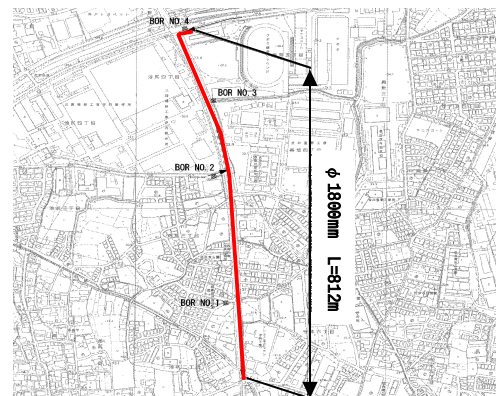
【平面図】

- ・ 県道尼崎・宝塚線に雨水を貯留する施設を整備
- ・ 平成 22 年 4 月に供用を開始

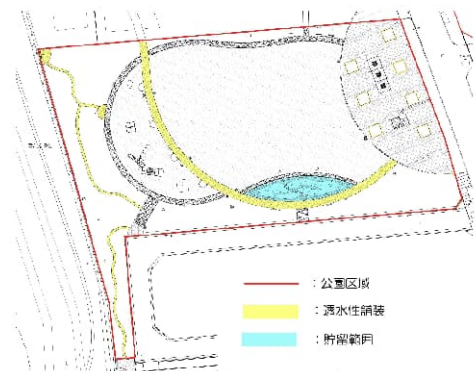
【概略平面図】

- ・園内に雨水を一時的に貯留する施設（雨庭）を整備
- ・令和 4 年 8 月に貯留施設の整備が完成

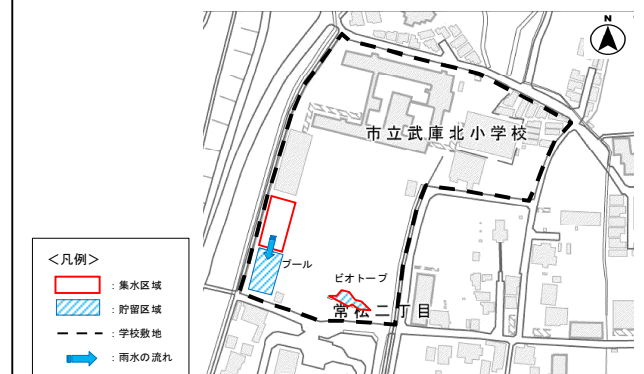
【概略平面図】

- ・ 学校敷地内のプール下とビオトープに雨水を一時的に貯留する施設を整備
- ・ 令和 7 年 3 月に貯留施設の整備が完成

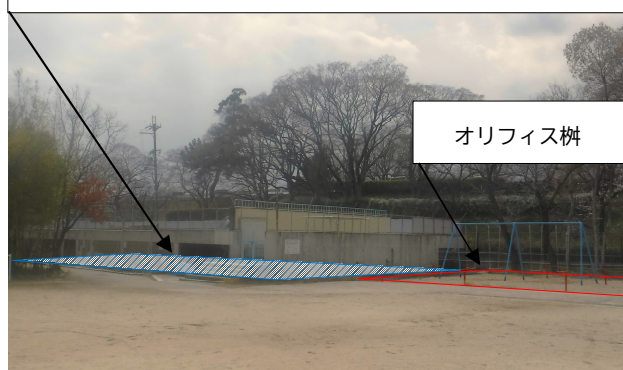
【実施状況写真・全景】

プール下で一時貯留を行いオリフィス桝から水路へ排水する

オリフィス桝

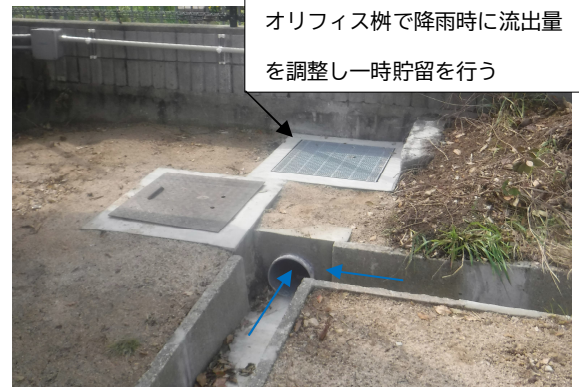
【実施状況写真・近景】

オリフィス桝で降雨時に流出量を調整し一時貯留を行う
