## 1. 背景

平成30年9月4日に近畿地方をおそった台風第21号は、昭和36年の第二室戸台風の進路とほぼ同様のコースを通過し、大阪湾の港湾や沿岸部においては、既往最大の潮位、風速、波浪を記録した。このため、国や関係港湾管理者等とともに「大阪湾港湾等における高潮対策検討委員会」を設置するとともに、兵庫県では、尼崎西宮芦屋港沿岸部等における地域課題に対応するため、委員会の下に「尼崎西宮芦屋港部会」を設置した。

## 2. 尼崎西宮芦屋港沿岸等における地域課題

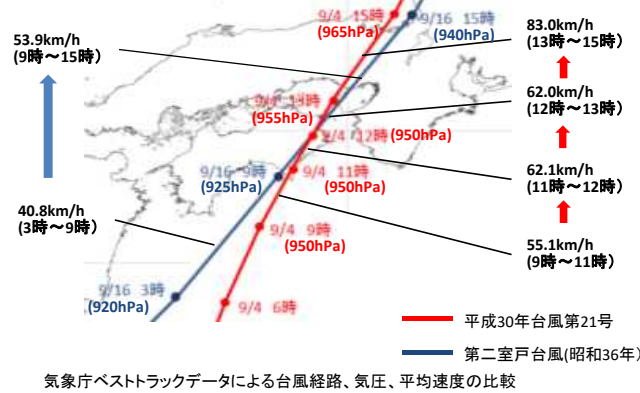
台風第21号と第二室戸台風(昭和36年)の比較

台風第21号は、①非常に強い勢力で接近したこと、②大阪湾の西側を縦断する第二室戸台風と酷似した進路だったこと、③時速約55~65kmという比較的速いスピードで接近し、速度を上げながら通過したことから、台風接近前後で、急激に風が強まり、過去の風速の記録を更新するとともに、強風による吹き寄せによって、大阪湾を中心に記録的な高潮・高波をもたらした。

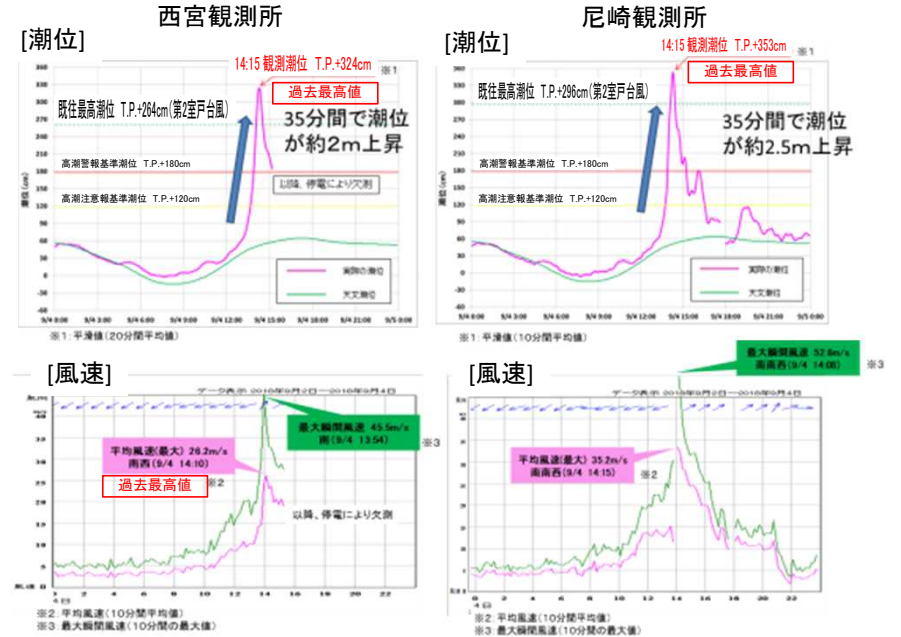
西宮観測所では、潮位、平均風速とも過去最高記録を記録し、尼崎観測所では、潮位は過去最高潮位を記録、平均風速についても過去最大風速(36.8m/s)に迫る風速を記録した。また、西宮観測所、尼崎観測所とも35分間で2m以上の急激な潮位上昇を観測した。

高波については、波浪推算の結果から現行の外力条件(50年確率波)※を大きく上回る沖波が発生した。

※4.07m(周期 8.0s、波向 ssw)[波向き別の最大値]

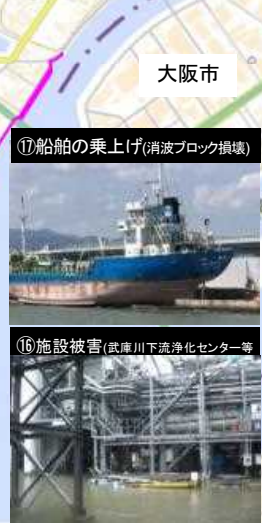
被害概要(主な施設)
公共施設	海岸保全施設	防潮堤・護岸損壊(甲子園浜、枝川町、芦屋浜) 陸閘損壊(西宮浜) 防護柵倒壊(南芦屋浜)
	港湾施設	防波堤損壊(西宮浜) 浮き棧橋損壊(西宮浜) ソーラスフェンス倒壊(鳴尾浜)
	下水施設	武庫川下流浄化センター等(丸島) 枝川浄化センター(枝川町)【西宮市】 甲子園浜浄化センター(甲子園浜)【西宮市】
	その他	県道芦屋鳴浜線橋桁損壊(甲子園浜) 魚つり公園(丸島)【尼崎市】 南緑地【芦屋市】
民間施設	ふ頭施設	上屋被害(西宮浜、甲子園浜、鳴尾浜) クレーン(仮置き)倒壊
	その他	車両火災・浸水等(甲子園浜、東海岸町) 消波ブロック損壊(末広) リソ鳴尾浜(鳴尾浜) 民間マリーナ(神戸マリーナ、西宮マリーナ等)
	罹災証明 件数 (台風21号)	尼崎市 1,932件 西宮市 640件 芦屋市 198件 (高潮による被害以外にも含む速報値)

■: 公共施設  
■: 民間施設

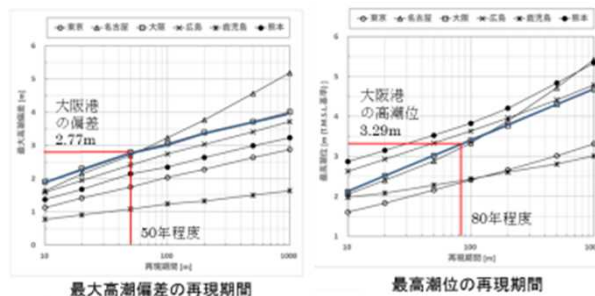
三大湾内の高潮推算における台風パラメーターの影響(国総研資料第1039号 平成30年7月)の表【抜粋】に加筆  
※大阪湾内では、大阪港での再現期間を評価しているため、大阪港での偏差、潮位で比較

台風第21号の高潮偏差、高潮潮位の再現期間は、50~80年程度

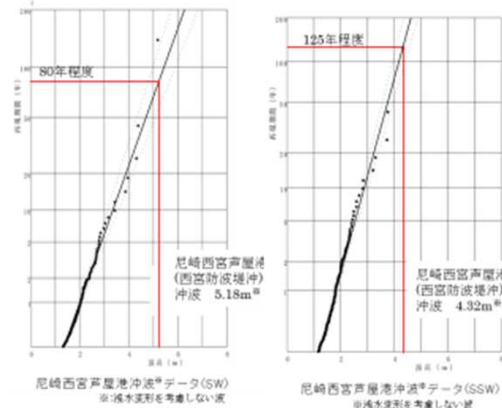
尼崎西宮芦屋港(西宮防波堤沖)における1955年~2016年の62年間の台風データ等と台風第21号の計398個の波浪推算値を用いて再現期間を評価

台風第21号の高波の再現期間は80~130年程度

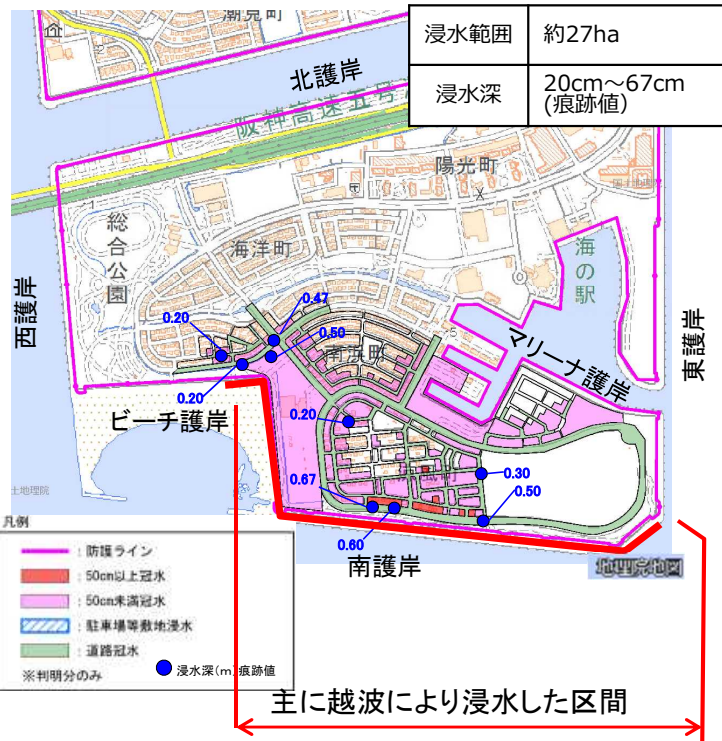
浸水範囲は台風通過後の現地写真や関係者への聞き取り結果をもとに兵庫県で作成(堤内地に限る)

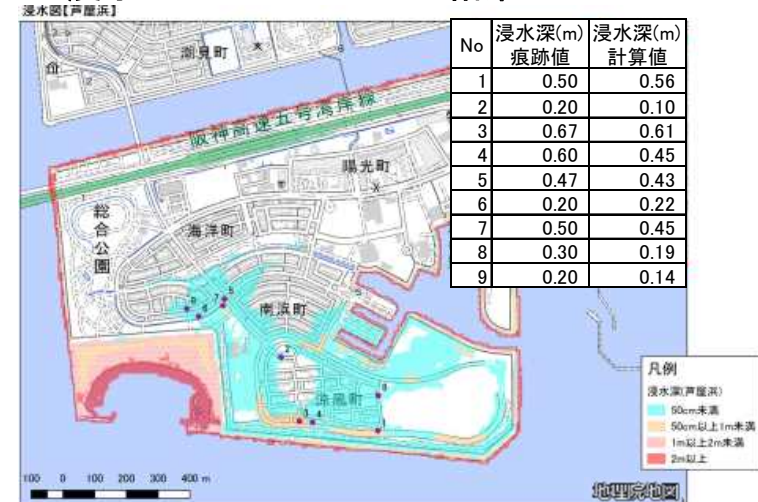
最大浸水深分布図は「大阪湾港湾等における高潮対策検討委員会」で示された高潮及び波浪の推算結果をもとに兵庫県が潮位・高波再現シミュレーションを実施し作成

- [越波による浸水]**
- ・南護岸及びビーチ護岸からの越波による浸水  
(最大越波流量 83 $\frac{1}{2}$ l/m/s 南護岸14:15)
  - ・なお、浸水前に一部の雨水枡から水が溢れ出たことを確認した。  
(ヒアリング結果より)

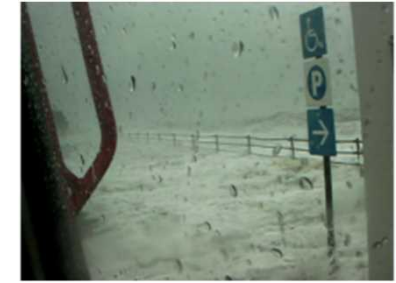
南護岸からの越波状況

- ・主に越波により浸水した区間(南護岸、ビーチ護岸)について、防潮堤の嵩上げによる再度災害防止対策を実施  
(2020年台風時期までの完成をめざす)
- ・東護岸、西護岸、北護岸、マリナー護岸についても、外力条件の見直し(50年確率波の見直し)や防潮堤の沈下  
状況等を踏まえ、防潮堤の嵩上げを実施
- ・高潮対策にあわせて内水対策の検討も必要(芦屋市)

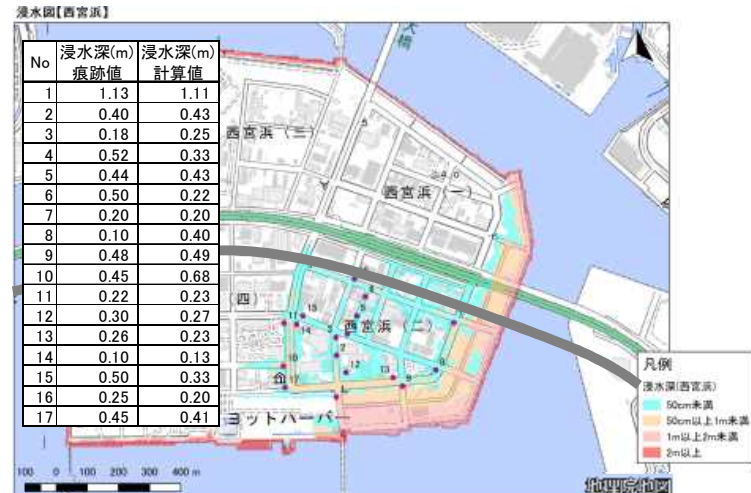
最大浸水深分布図は「大阪湾港湾等における高潮対策検討委員会」で示された高潮及び波浪の推算結果をもとに兵庫県が潮位・高波再現シミュレーションを実施し作成

- [越波による浸水]**
  - ・南側の胸壁からの越波による浸水 (最大越波流量 21 $\frac{m^3}{m \cdot s}$  南側護岸14:15)
- [その他の要因による浸水]**
  - ・陸間損壊箇所(3箇所)からの流入による 浸水

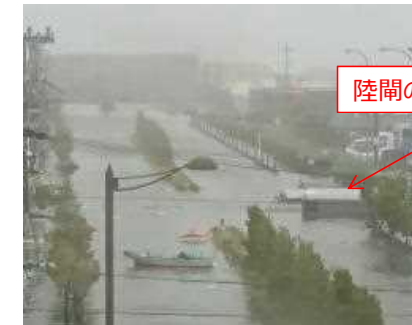
陸間の損壊

- ・主に越波により浸水した区間(南側護岸の一部)について、胸壁の嵩上げを基本に再度災害防止対策を実施
- ・陸間については、スロープ化を行い閉鎖することにより再度災害防止を図る
- ・その他の区間についても、外力条件の見直し(50年確率波の見直し)や防潮堤の沈下状況等を踏まえ、嵩上げ等必要な対策を検討

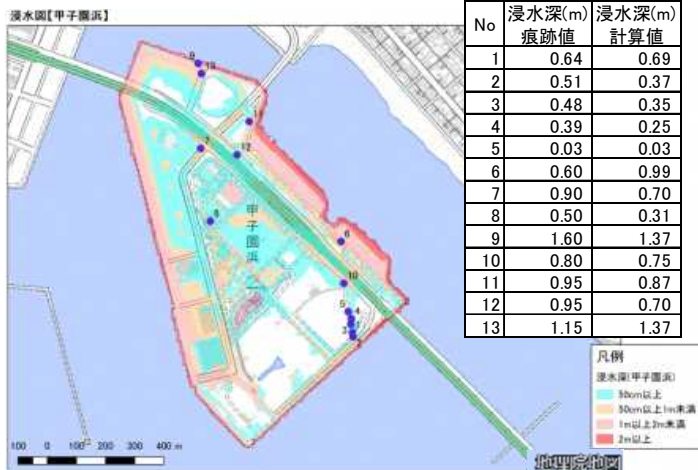
最大浸水深分布図は「大阪湾港湾等における高潮対策検討委員会」で示された高潮及び波浪の推算結果をもとに兵庫県が潮位・高波再現シミュレーションを実施し作成

- 【越流による浸水】**
- 西側の岸壁から道路を越えての越流による浸水 (最大流入量 3.9m<sup>3</sup>/m/s 西側岸壁14:30)
- 【越波による浸水】**
- 東側の防潮堤からの越波による浸水 (最大越波流量 60%<sup>2</sup>/m/s 東護岸②14:15)

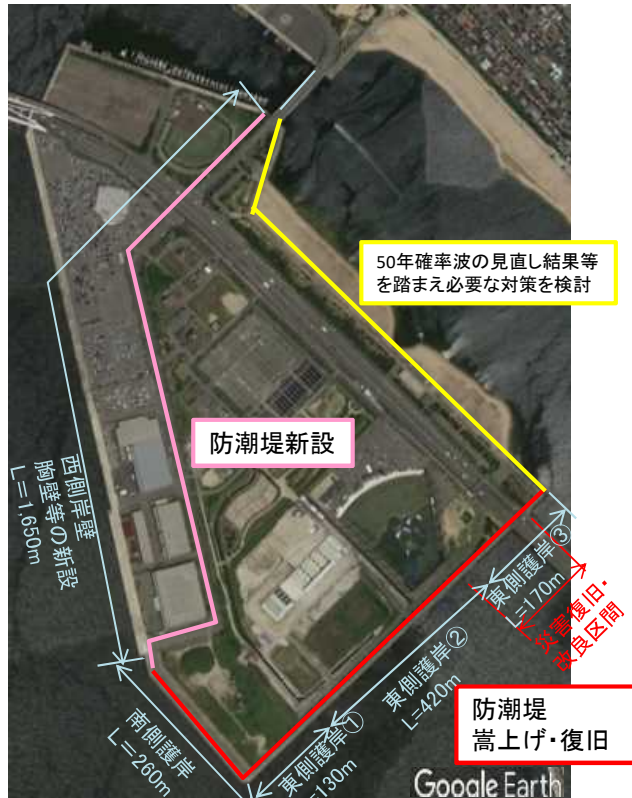
- 主に越流及び越波により浸水した区間(西側岸壁部、東側護岸、南側護岸)について、防潮堤の新設・嵩上げを基本に再度災害防止対策を実施
- その他の区間についても、外力条件の見直しや防潮堤の沈下状況等を踏まえ、嵩上げ等必要な対策を検討

### 【設計条件】

- 設計高潮位
- 波高
- 余裕高

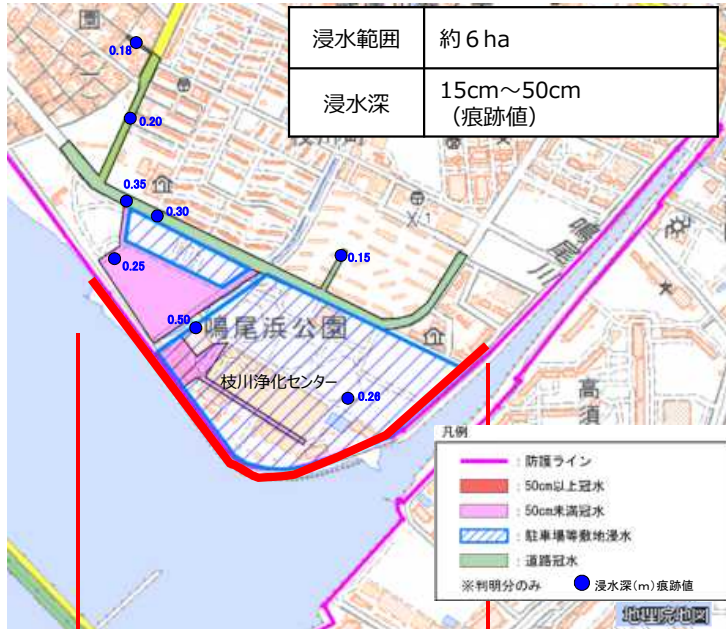
主に越波により浸水した区間

浸水範囲は台風通過後の現地写真や関係者への聞き取り結果をもとに兵庫県で作成(堤内地に限る)

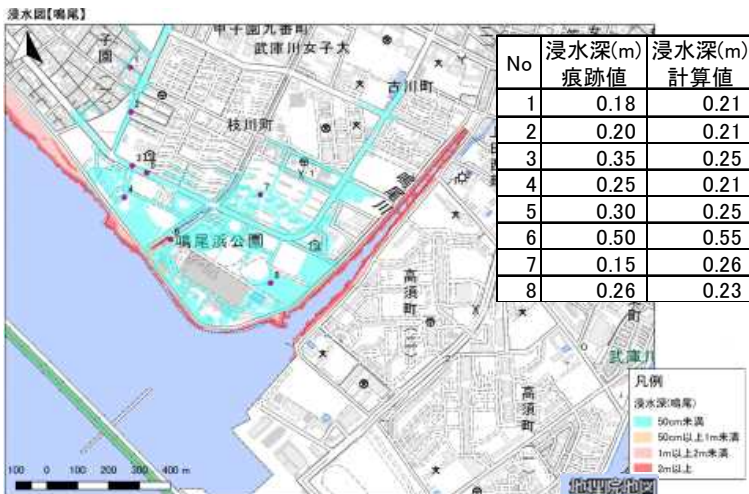
最大浸水深分布図は「大阪湾港湾等における高潮対策検討委員会」で示された高潮及び波浪の推算結果をもとに兵庫県が潮位・高波再現シミュレーションを実施し作成

**[越波による浸水]**  
 ・南側及び東側の防潮堤からの越波による浸水  
 (最大越波流量 41<sup>1/2</sup>m/s 南側護岸14:20)

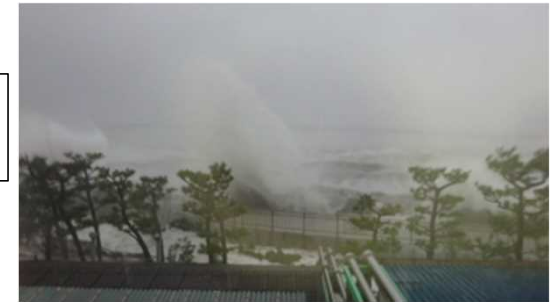
枝川浄化センター南側防潮堤からの越波状況

- ・主に越波により浸水した区間(南側護岸、西側護岸の一部)について、防潮堤の嵩上げを基本に再度災害防止対策を実施
- ・その他の区間についても、外力条件の見直しや防潮堤の沈下状況等を踏まえ、嵩上げ等必要な対策を検討

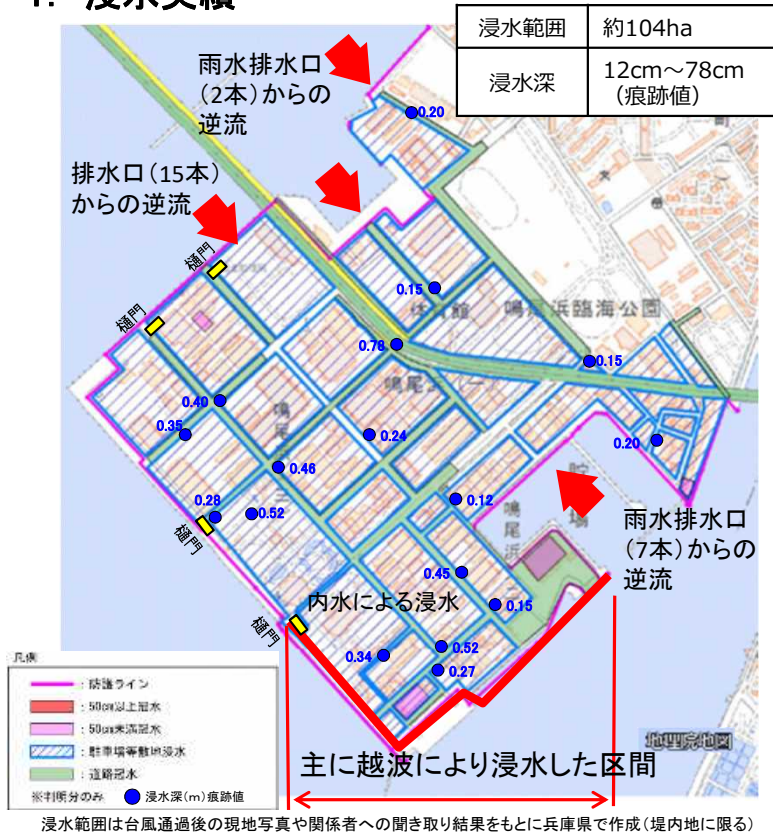
- [越波による浸水]**
  - 東側の防潮堤からの越波による浸水 (最大越波流量 20% $\text{m}^3/\text{s}$  東側護岸①14:15)
- [内水による浸水]**
  - 降雨での内水氾濫による浸水
- [その他の原因による浸水]**
  - 西側の排水口からの逆流による浸水
  - 東西の雨水排水口からの逆流による浸水

- 主に越波により浸水した区間(東側護岸、南側護岸の一部)について、防潮堤の嵩上げを基本に再度災害防止対策を実施
- 逆流対策として、フラップゲート等を設置
- その他の区間についても、外力条件の見直しや 防潮堤の沈下状況等を踏まえ、嵩上げ等必要な対策を検討
- 内水対策として、ポンプの新設・増設等を検討(西宮市)

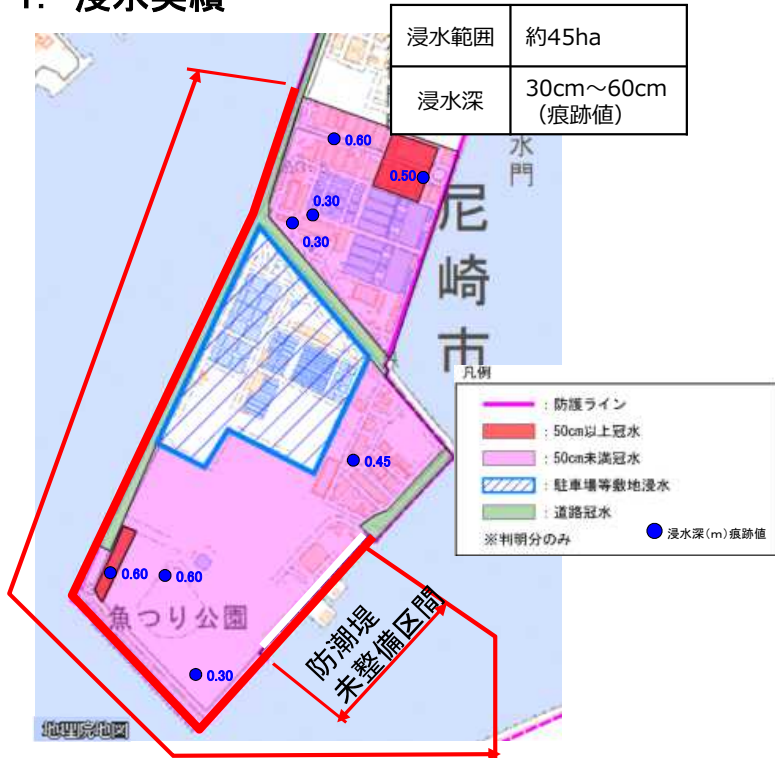
主に越波により浸水した区間

浸水範囲は台風通過後の現地写真や関係者への聞き取り結果をもとに兵庫県で作成(堤内地に限る)

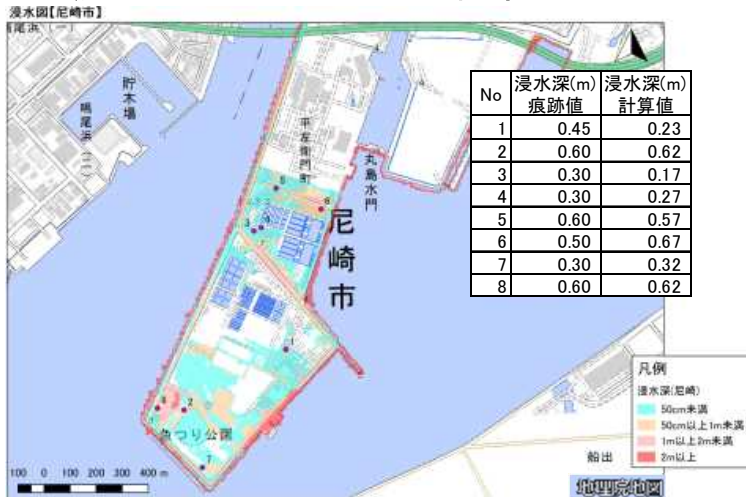
最大浸水深分布図は「大阪湾港湾等における高潮対策検討委員会」で示された高潮及び波浪の推算結果をもとに兵庫県が潮位・高波再現シミュレーションを実施し作成

- ・防潮堤からの越波による浸水
- ・防潮堤未整備区間からの浸水  
(最大越波流量 51 $\frac{m^3}{m/s}$  東側護岸②14:15)

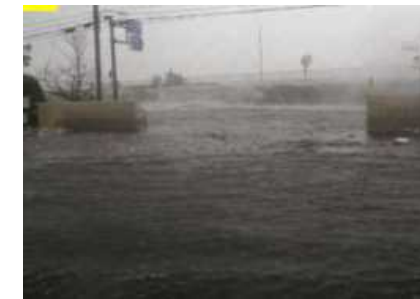
西側防潮堤からの越波状況

- ・主に越波により浸水した区間(南側護岸、西側護岸の一部、東側護岸の一部)について、防潮堤の新設・嵩上げを基本に再度災害防止対策を実施
- ・その他の区間についても、外力条件の見直しや防潮堤の沈下状況等を踏まえ、嵩上げ等必要な対策を検討

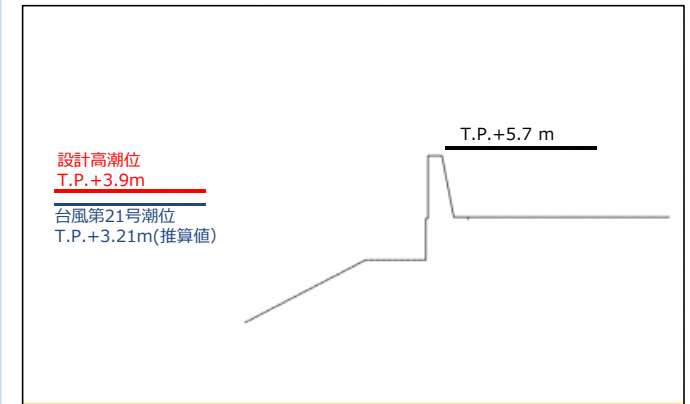
南側護岸代表断面

- ①設計高潮位 T. P. +3.9m
- ②波高 設計高潮位時に台風第21号と同様の沖波が生じた場合の前面波高(換算沖波)と台風第21号を踏まえ見直した50年確率波(沖波)が生じた場合の前面波高(換算沖波)を比べ高い方を採用  
その他の区間については、見直した50年確率波を採用
- ③余裕高 堤体の沈下や背後地の利用状況などに応じて、必要な余裕高を設定

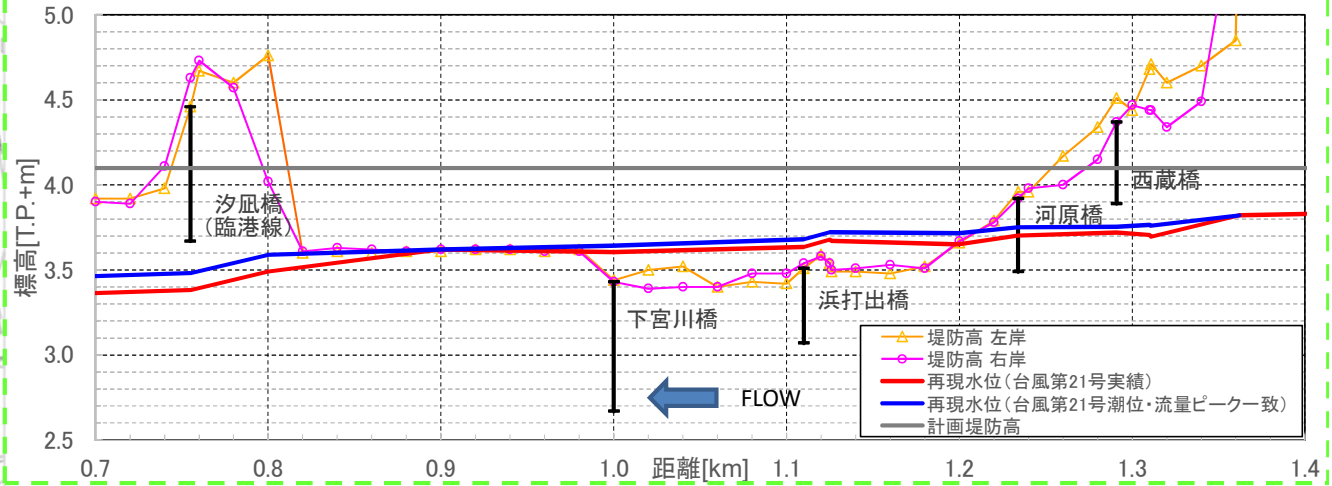
### 代表断面

台風第21号の再現水位 河川計画堤防高のイメージ ※再現水位：河川水位+1/2波高

- 設計高潮位 T.P. +3.6m (朔望平均満潮位 T.P.+0.9m + 台風第21号での偏差 2.7m)
- 波高 設計高潮位時に台風第21号と同様の沖波が生じた場合の河川内での波高 (換算沖波) と台風第21号を踏まえ見直した50年確率波 (沖波) が生じた場合の河川内での波高 (換算沖波) を比べ高い方を採用

- 堤防高が不足する区間において、堤防の嵩上げを基本に実施
- 橋面高が不足する橋梁について、高欄をコンクリート等の壁構造にすることを基本に検討 (構造・管理方法について、芦屋市と調整)
