豊岡市中央町、元町

旧豊岡町役場庁舎、旧兵庫縣農工銀行豊岡支店、佐藤家及び西村家住宅、旧5軒長屋、大開通南側長屋、鈴木家住宅、河見家住宅、旧但馬貯蓄銀行
北但大震災からの復興で整備された景観とストーリー

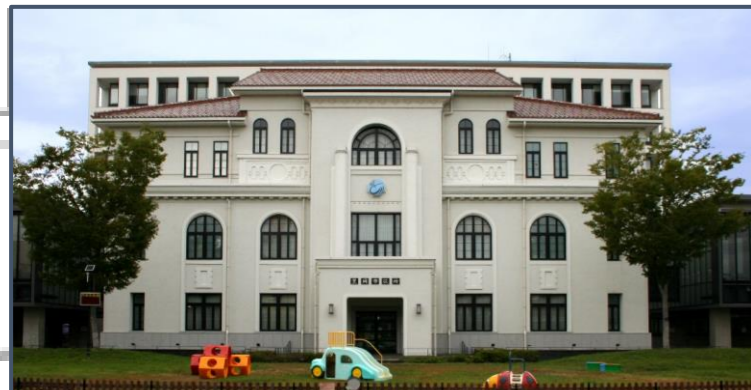
①旧豊岡町役場庁舎（国登録有形文化財）
昭和2年度にRC造2階建の豊岡町役場として建設され、その後3階部分の増築、平成23年度に保存活動により曳家で移動。現在は議場・交流センターとして活用され、震災復興のシンボルとして親しまれている。

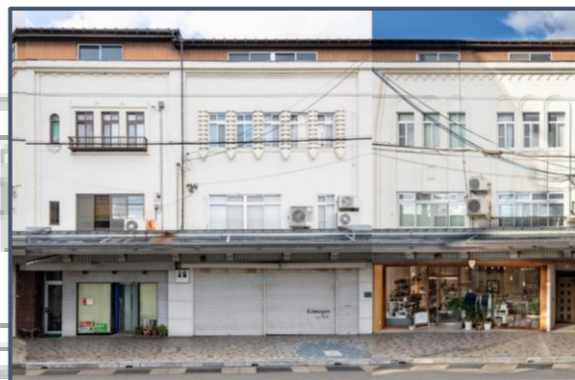
③佐藤家及び西村家住宅（国登録有形文化財）
RC造で3戸一体の店舗併用住宅長屋。異なる間口幅や幾何学的装飾が特徴的。

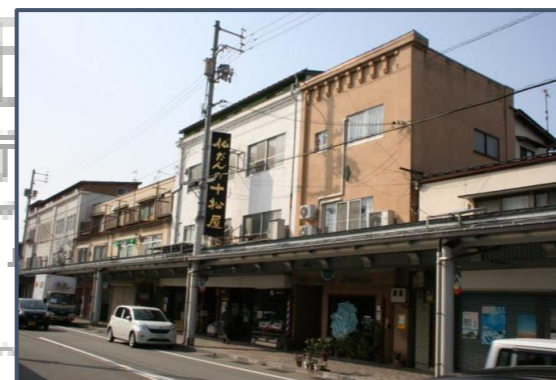
⑦河見家住宅
RC造3階建の店舗併用の長屋住宅で、当初の陸屋根の外観が残る。

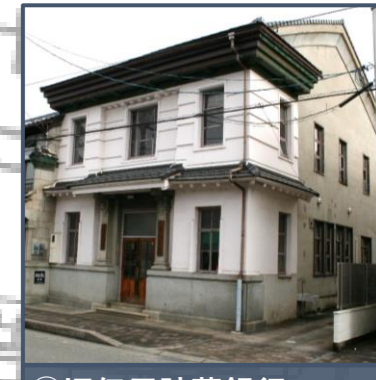
⑧旧但馬貯蓄銀行
和洋折衷の装飾的な特徴を持ち、軒裏は漆喰塗りの銅板張り、隣家との間には袖うだつを設けた木造防火建築。

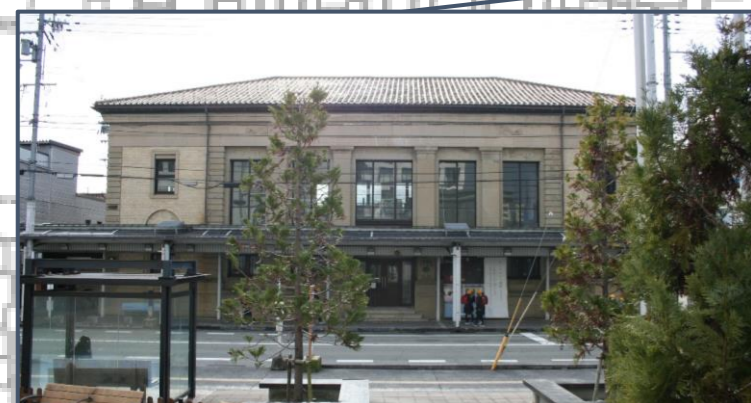
②旧兵庫縣農工銀行豊岡支店（国登録有形文化財）
昭和9年にRC造2階建の銀行として建築され、意匠的に優れた復興建築。現在はホテルとして運営。

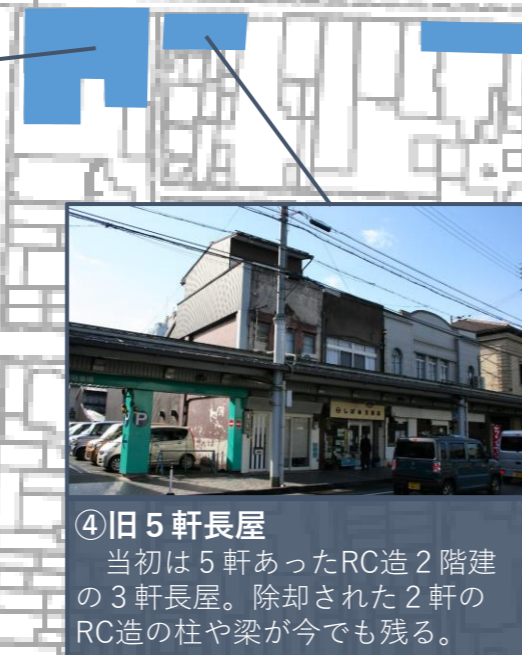
④旧5軒長屋
当初は5軒あったRC造2階建の3軒長屋。除却された2軒のRC造の柱や梁が今でも残る。

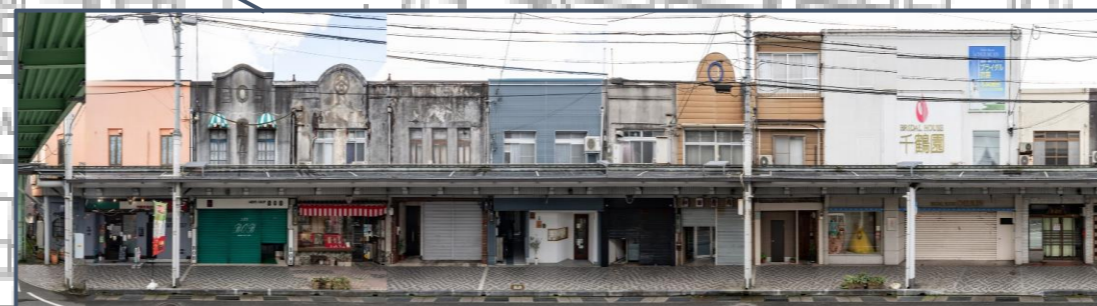
⑤大開通南側長屋
復興期に建築された最も大きな長屋で、大開通りに面する部分をRC造とすることで、都市の防火帯として機能している。また、一部に残るモルタル塗りの外観は建設当初の面影と時代の経過を感じさせる景観となっている。

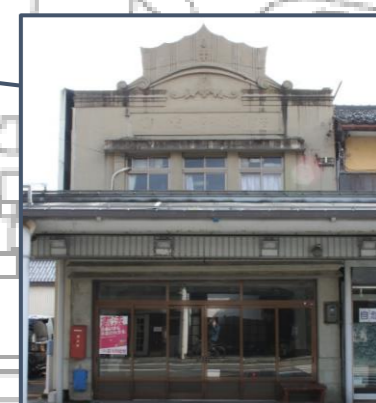
⑥鈴木家住宅
大開通り南側で唯一の戸建RC造。王冠装飾が特徴的。
