豊岡中心部では北但大震災（1925年（大正14年））からの復興期に建築された鉄筋コンクリート造（RC造）建築物や木造防火建築物の多くが町並みとして残っており、北但大震災の2年前に発災した関東大震災後の復興遺産の多くが消失したことを踏まえると、希少性が高く、震災からの復興を今でもよく伝える重要な遺産である。

## 登録する景観の構成要素

こうじゅ舎（旧中源商店）、衣川クリーニング店、橋本結納店、服部本社、つるやからなる北但大震災からの復興で整備された防火性を高めた建造物群が構成する景観とそのストーリー

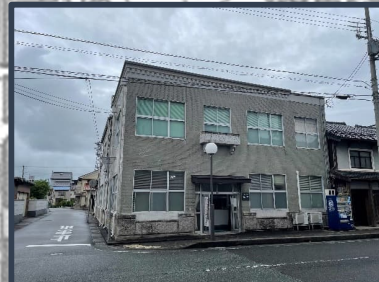
## ④ 服部本社

昭和2年に建てられたRC造2階建ての事務所。軒下のコーニスや浮彫模様が施されたバルコニーが特徴的

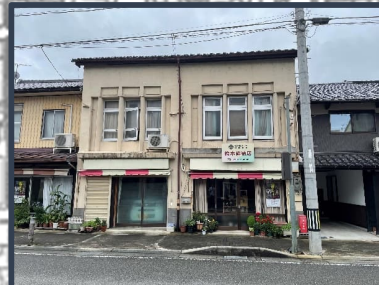
## ③ 橋本結納店

昭和初期に建てられたRC造2階建ての店舗。窓の間に立てられた間柱は断面形状がテーパースされており特徴的

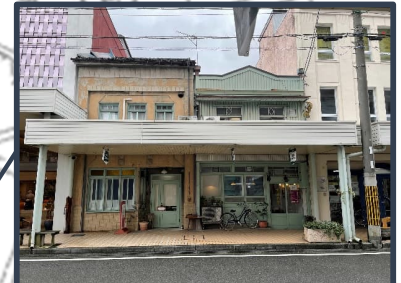
## ② 衣川クリーニング店

宵田通に面して営業するRC造3階建ての靴のクリーニング店。3連の開き窓や細やかにデザインされた装飾が特徴的

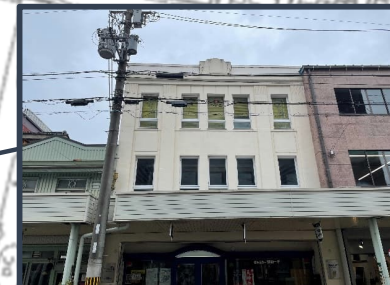
## ① こうじゅ舎（旧中源商店）

昭和初期に建てられたRC造3階建ての建築物。現在は事務所として利用されており、巻物風のモチーフが特徴的

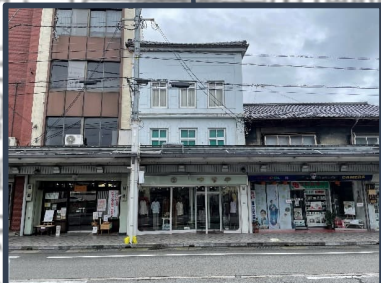
## ⑤ つるや

昭和初期に建てられたRC造3階建ての店舗。鶴をモチーフとし、SK（山陰金融の頭文字）を付したメダリオンを配している
