豊岡市中央町、元町

登録する景観の構成要素

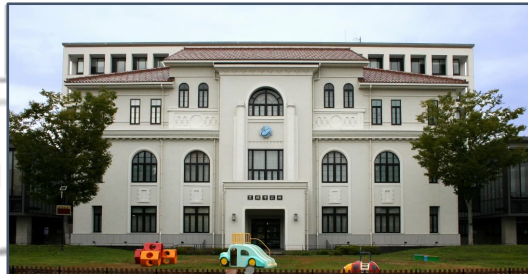
①旧豊岡町役場庁舎（国登録有形文化財）  
昭和2年度にRC造2階建の豊岡町役場として建設され、その後3階部分の増築、平成23年度に保存活動により曳家で移動。現在は議場・交流センターとして活用され、震災復興のシンボルとして親しまれている。

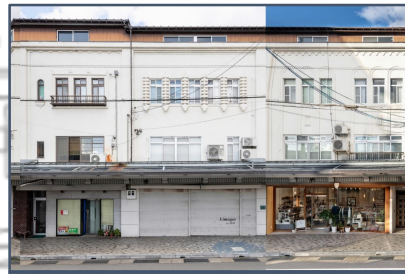
③佐藤家及び西村家住宅（国登録有形文化財）  
RC造で3戸一体の店舗併用住宅長屋。異なる間口幅や幾何学的装飾が特徴的。

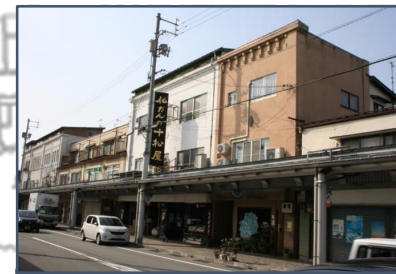
⑦河見家住宅  
RC造3階建の店舗併用の長屋住宅で、当初の陸屋根の外観が残る。

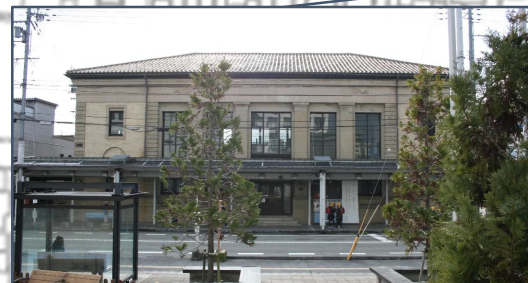
②旧兵庫縣農工銀行豊岡支店（国登録有形文化財）  
昭和9年にRC造2階建の銀行として建築され、意匠的に優れた復興建築。現在はホテルとして運営。

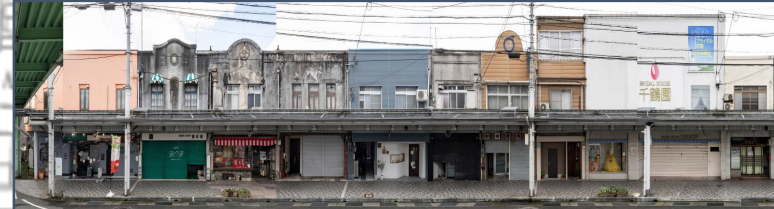
⑤大開通南側長屋  
復興期に建築された最も大きな長屋で、大開通りに面する部分をRC造とすることで、都市の防火帯として機能している。また、一部に残るモルタル塗りの外観は建設当初の面影と時代の経過を感じさせる景観となっている。
