景観遺産登録資料

北但大震災からの復興を今に伝える「豊岡震災復興遺産」

(1) 登録番号、名称及び所在地

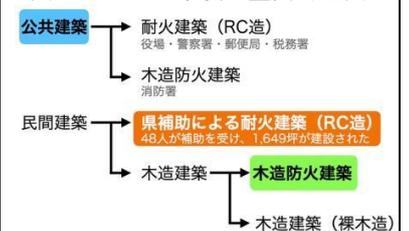
図6-5：豊岡町における復興建築の分類

まず震災復興期に本建築として建設された建物は、公共建築と民間建築に大別される。民間の建物は施主の経済的条件、考え方によって多様な現れ方をしたが、震災復興期の豊岡の公共建築はそのほとんどが耐火建築（RC造）として再建された。

続いて民間建築は、耐火建築建設のための補助を受けて建設された民間耐火建築と、補助を受けていない木造建築があり、木造建築はさらに塗屋造となっている木造防火建築と、真壁で立面が造られている裸木造に分類できる。民間耐火建築は、震災復興期に兵庫県の建設費補助制度「防火家屋建築費補助内規」を用い民間によって建築された48軒のRC造建築である。木造防火建築は、震災復興期に建設された木造建築物のうち、塗家造りや軒裏への防火処

実際には震災後に本建築として被災地に建設された建物を端的に示せば、図6-5のようになる。

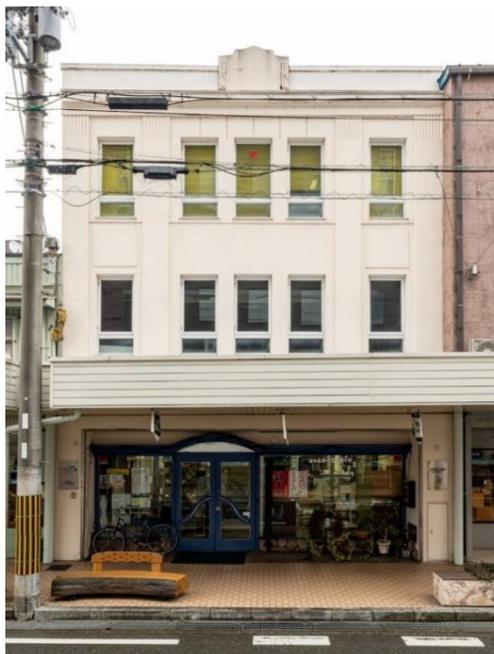
図 7-2：正面（西立面）外観

構造 鉄筋コンクリート造 3 階建て鋼板葺き
建築年 昭和初期
規模 間口約 8.2m、奥行約 10.7m

1階の正面は店舗として開口部を広く設けているのに対し、2、3階はそれぞれ5つの縦長窓が並ぶ。窓は3つの柱間に分けられ、ピラスター風の角柱で装飾されている。角柱の上端部分には垂直の溝が並び、抽象化されたモダンな柱頭として水平の軒（コーニス）を支える（図 7-6）。建物上端のパラペット中央部には山型の装飾が配置され、その両端には巻物風のモチーフが施されている（図 7-7）。

1階は改修されているため往時の様子を伺うことはできないが、2、3階はサッシの変更以外は竣工当時の形態をよく残している。所有者によると、改修前は1階正面の上部にコンクリート造の庇や持ち送りが付けられていたが、10年ほど前のアーケード改修時に撤去されたものと思われる。屋上は建築当初の陸屋根の上に鋼板葺き勾配屋根を被せているが、パラペットより低いため外観に影響はない。

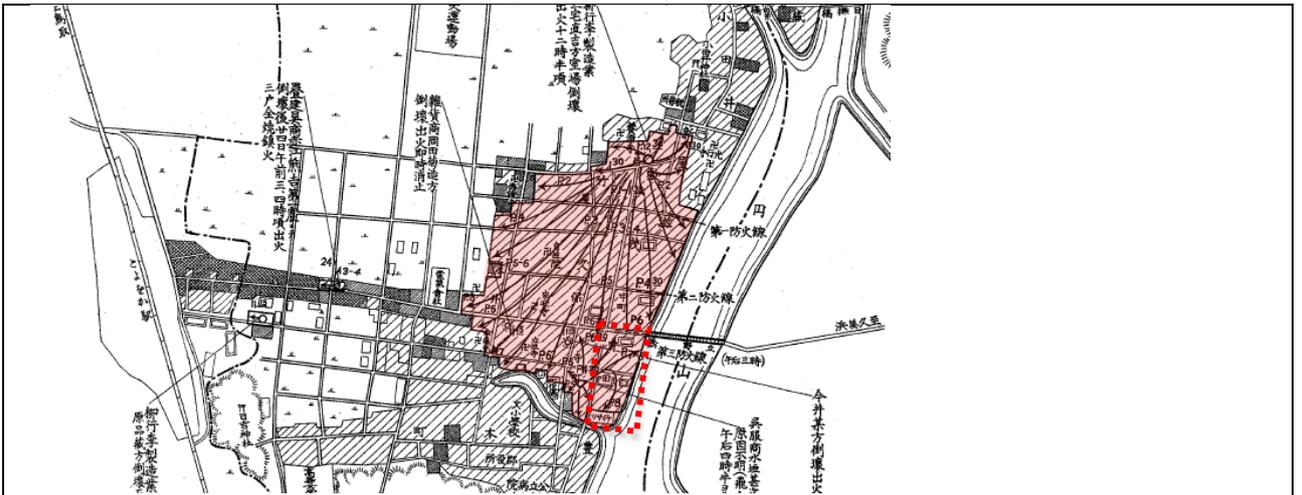
図 7-4 赤い網掛けが火災での焼失範囲。
赤い点線で囲われているのが宵田地域

宵田通に西面して建つ RC 造の建築物。宵田通周辺は地震後の火災によって大半が焼失した範囲である（図 7-4）。商工年鑑等の記録では、1927 年（昭和 2）に海産物卸商・宮垣源四郎（屋号 中源）の営業が確認できることから、震災から数年のうちに建築されたと推定される。その後、(株)中源商店として昭和 40 年代まで食品・酒類販売店、1967 年（昭和 42）頃からミシン販売店、1983 年（昭和 58）から子供物品販売店として営業していた。

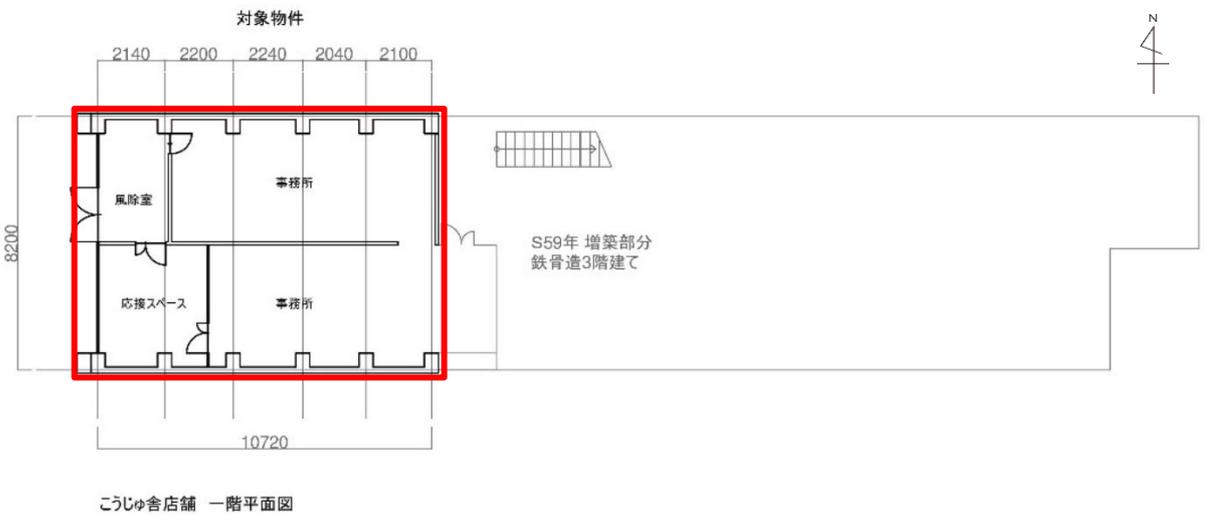
こうじゅ舎店舗 一階平面図
図 7-5: 1階平面図 (所有者提供図面より作成)

1984 年（昭和 59）に附属の木造部分が解体され、鉄骨造で増築されている（図 7-5）。現所有者である (株) こうじゅ舎は、2007 年（平成 19）に購入し、RC 造部分の室内階段を鉄骨造部分に移設することにより、RC 造部分を事務所として利用しつつ、増築部分と一体的に利用している。

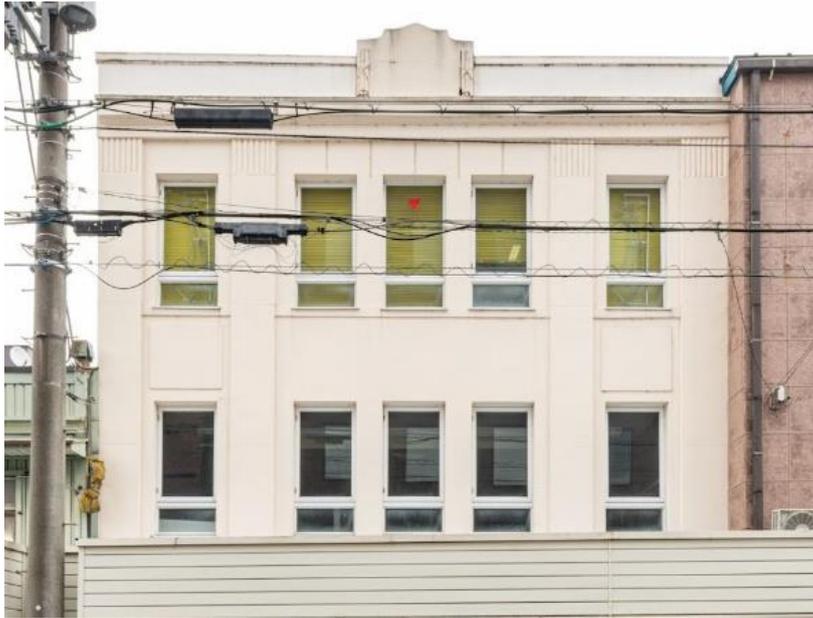
図 7-6 : 立面上部の装飾

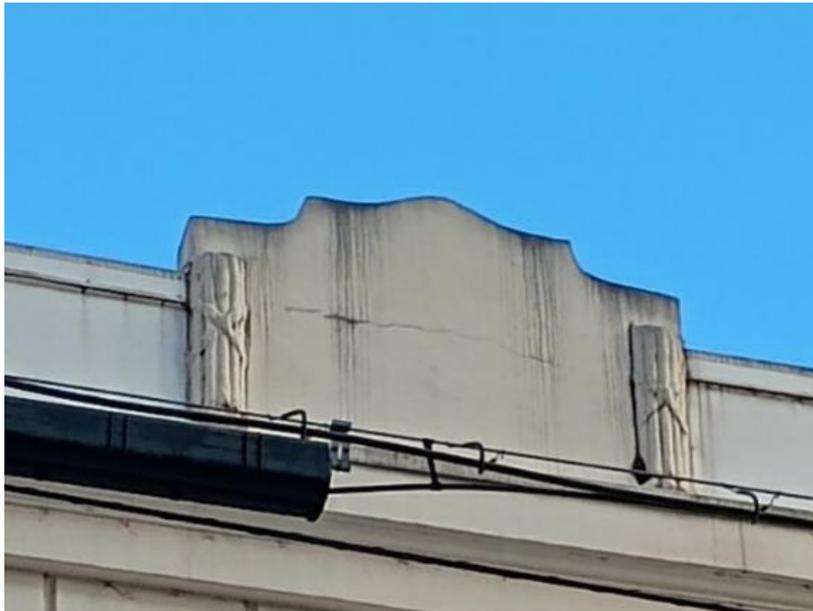
図 7-7 : 看板と巻物風モチーフ

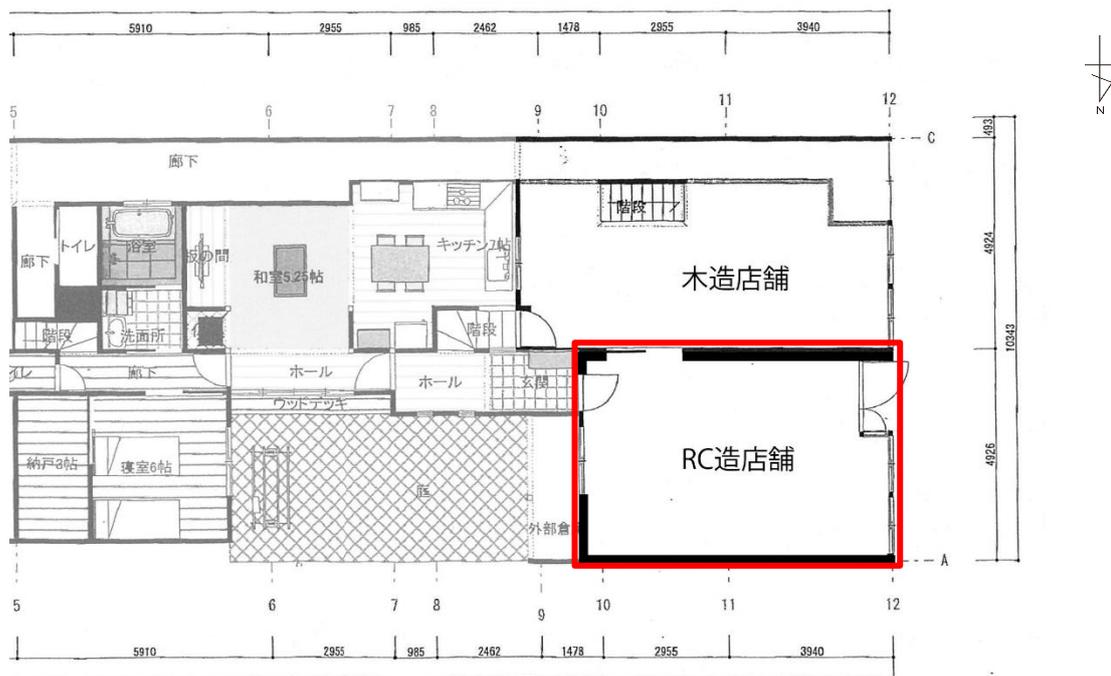
図 7-10：一階平面図（所有者提供図面より作成）

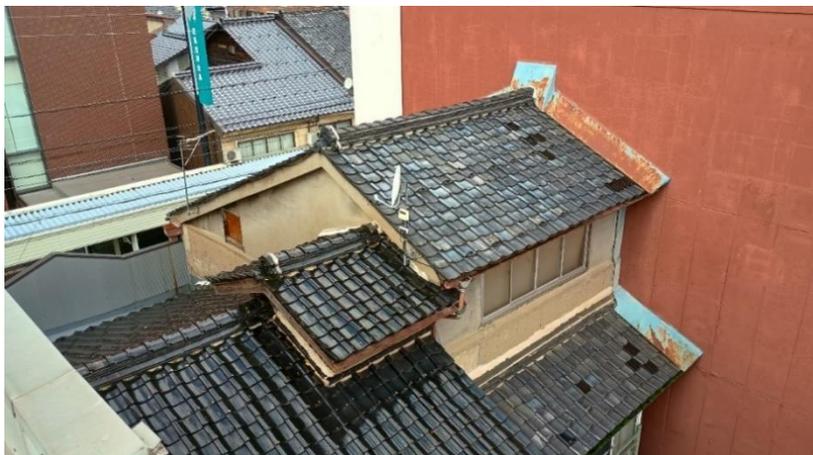
図 7-12：建物後部の現況写真。奥の北側 RC 造物件には 3 階の増築部分が、手前の南側木造物件では山型のパラペットが確認できる。

北側 RC 造物件は当初 2 階建ての陸屋根であったが、1970 年（昭和 45）頃に木造で 3 階部分を増築。2011 年（平成 23）、2 棟間の壁を一部撤去し、現在は「カバンコンシェルジュ キヌガワ」として、鞆のクリーニングや修理の専門店として活用されている。

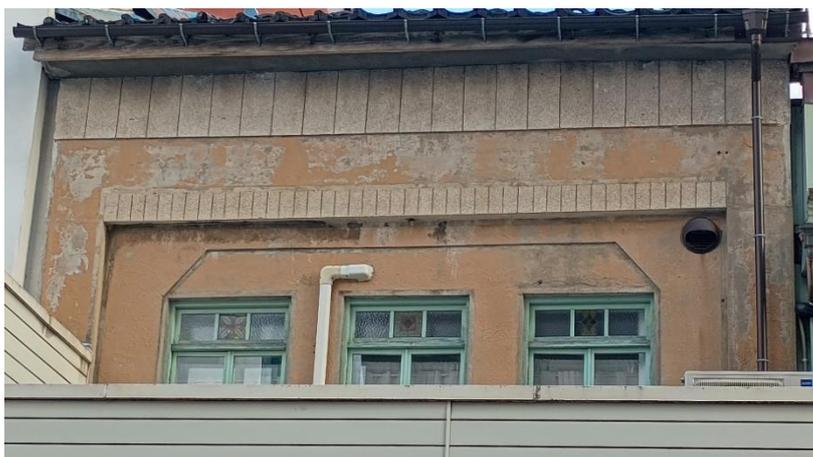
図 7-13：建物上部の石張り風の装飾やステンドグラス。

RC造建築の1階部分は理容所時代の面影を残しており、特徴的な3連の開き窓が開放的な印象を与える。2階には縦長の開口部が3つ並び、それぞれに両開き窓とその上部にスタンドグラスがあしらわれている。正面（西立面）は壁面部が少しセットバックされることで、角柱や建物上端の石張り風の水平帯（図 7-13）が際立っている。3階の増築部分は既存パラペットの上部に突出しないよう切妻屋根が架けられて

細やかにデザインされた装飾（図 7-13）が魅力的な建物であり、商店街のアーケードで立面意匠の多くが隠されていることが悔やまれる（図 7-14）。

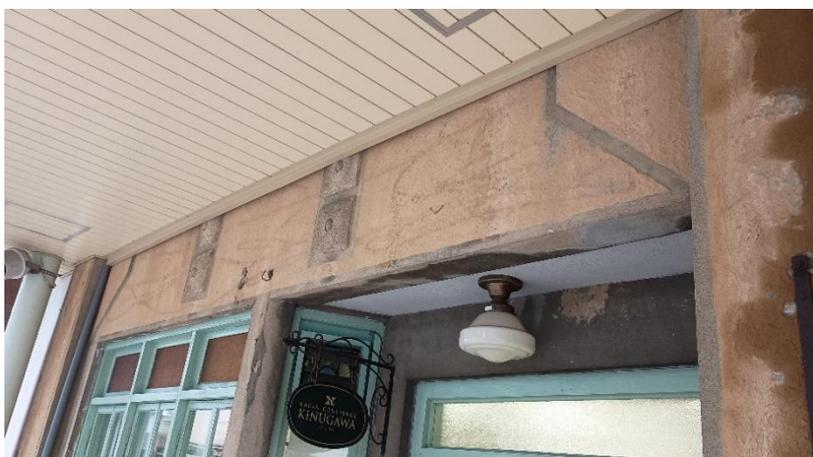
図 7-14：アーケードで一部が隠れた装飾。

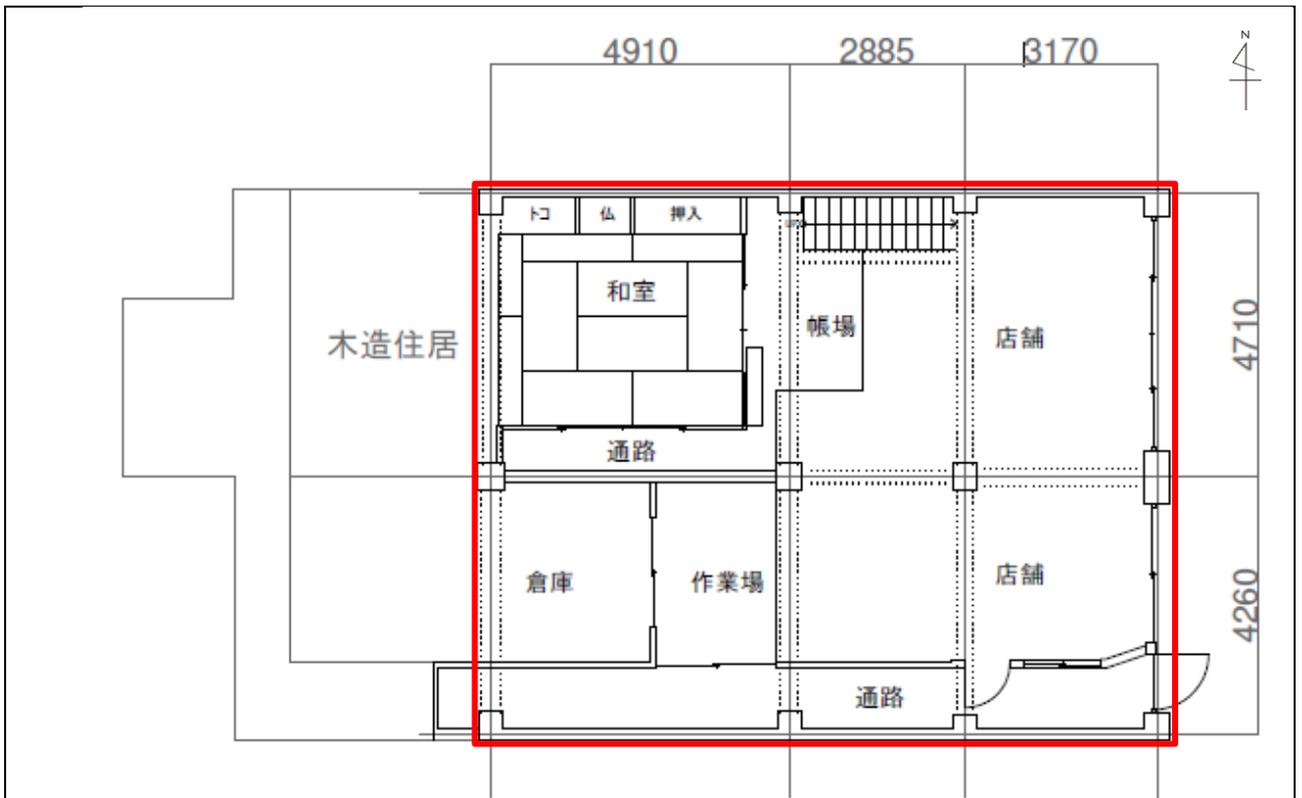
図 7-23 : 1 階平面図 (2025 年 1 月実測)

1977年（昭和52）に産経新聞豊岡通信局の移転に伴い橋本結納店が南側を購入し、翌1978年（昭和53）に工事で隔壁を撤去し一体利用を始めた。

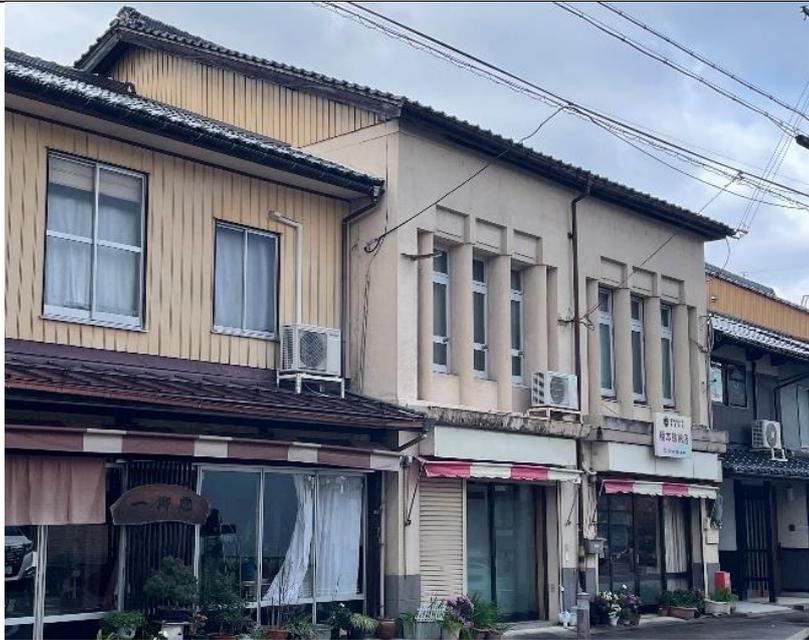
図 7-24 : 切妻屋根の増築部分

南側の河本鉄工は1955年（昭和30）頃に産経新聞豊岡通信局に売却。その後、共同で陸屋根の屋上に瓦葺の切妻屋根を架け（図7-24）、雨漏り対策をした。

建築当初と比べると、陸屋根の上に瓦葺き切妻屋根が架けられたほか、1 階のシャッターやオーニングの追加、2 階窓のアルミサッシへの変更などがあるものの、全体的な立面構成や外観は建築当初の面影を良く残していると言える。

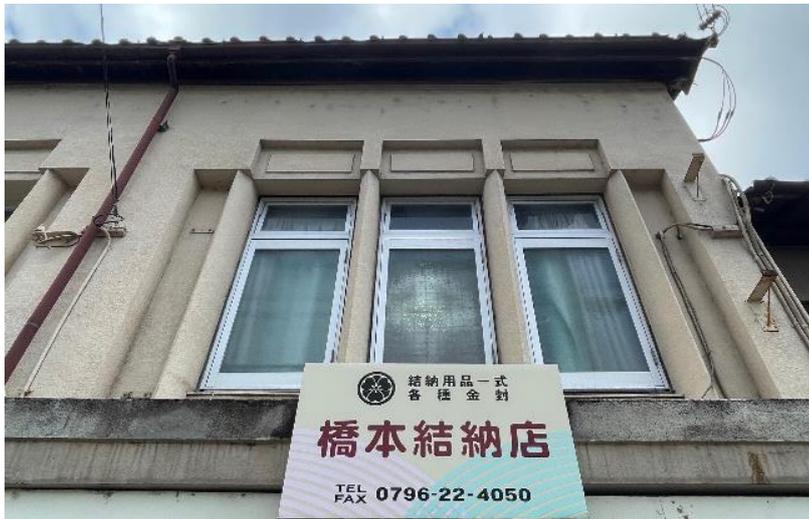
図 7-25 : テーパーされた断面形状の間柱

1 階店舗部分は開放的な大開口としつつ、2 階部分は縦長窓がリズムカルに並ぶ立面構成である。当初の土地所有割合に応じて間口幅が異なっているが、開口部の幅を変えることで統一された立面デザインとなっている。2 階部分の 3 つ並んだ窓の間に立てられた間柱は断面形状がテーパースされており (図 7-25) 特徴的である。

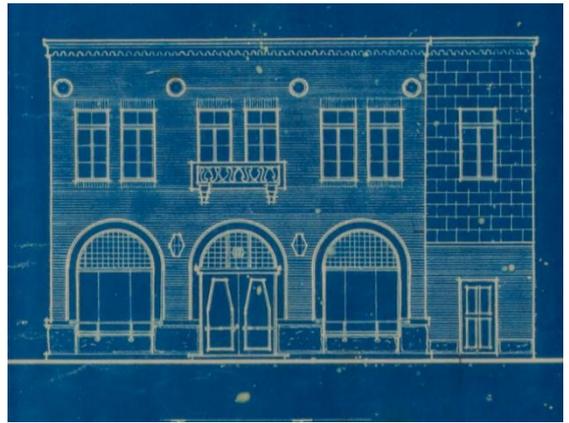
図 7-16：設計図書より東立面図。

正面（東立面）の北端1スパン分は後に増築されており（図7-20）、この玄関やバルコニーは本来立面の中央に配置されていた。また、建築当初は正面1階の開口部はアーチ型であり、2階の開口も2連の縦長窓だったが、いずれもアルミサッシに変更され、タイルも張り替えられている。

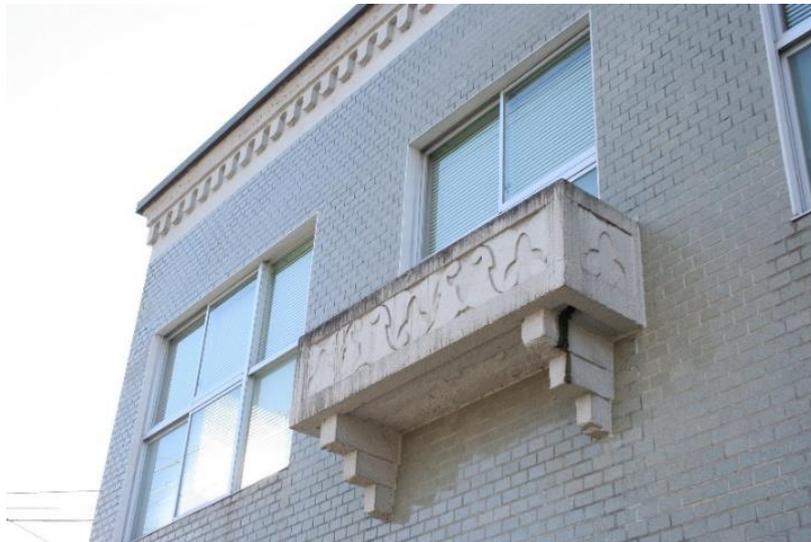
図 7-18 : バルコニーやコーニスの詳細

壁面はタイルで仕上げられ腰下は石造で重厚に仕上げられている。軒下のコーニスや浮彫模様が施されたバルコニーが建設当時の姿を残している（図7-18）。

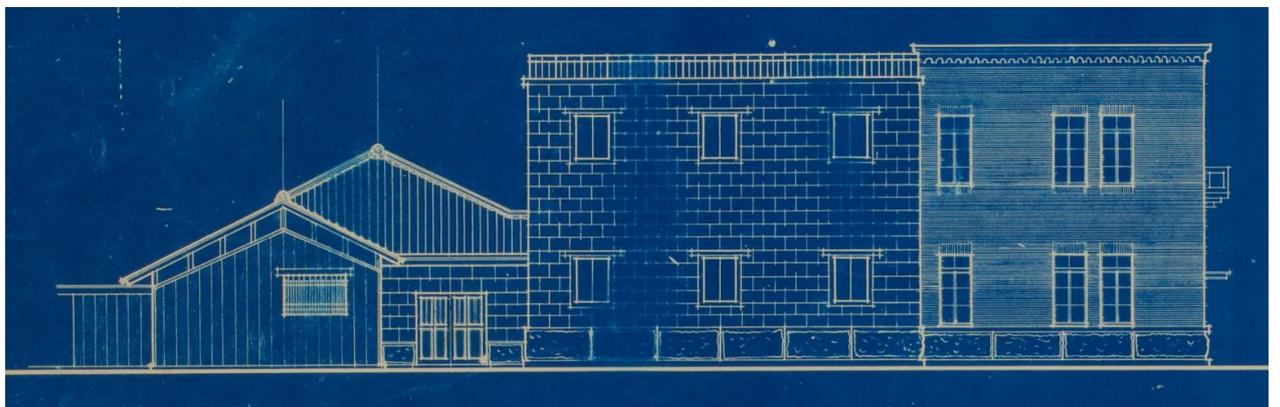
図 7-19 : 設計図書より南立面図。

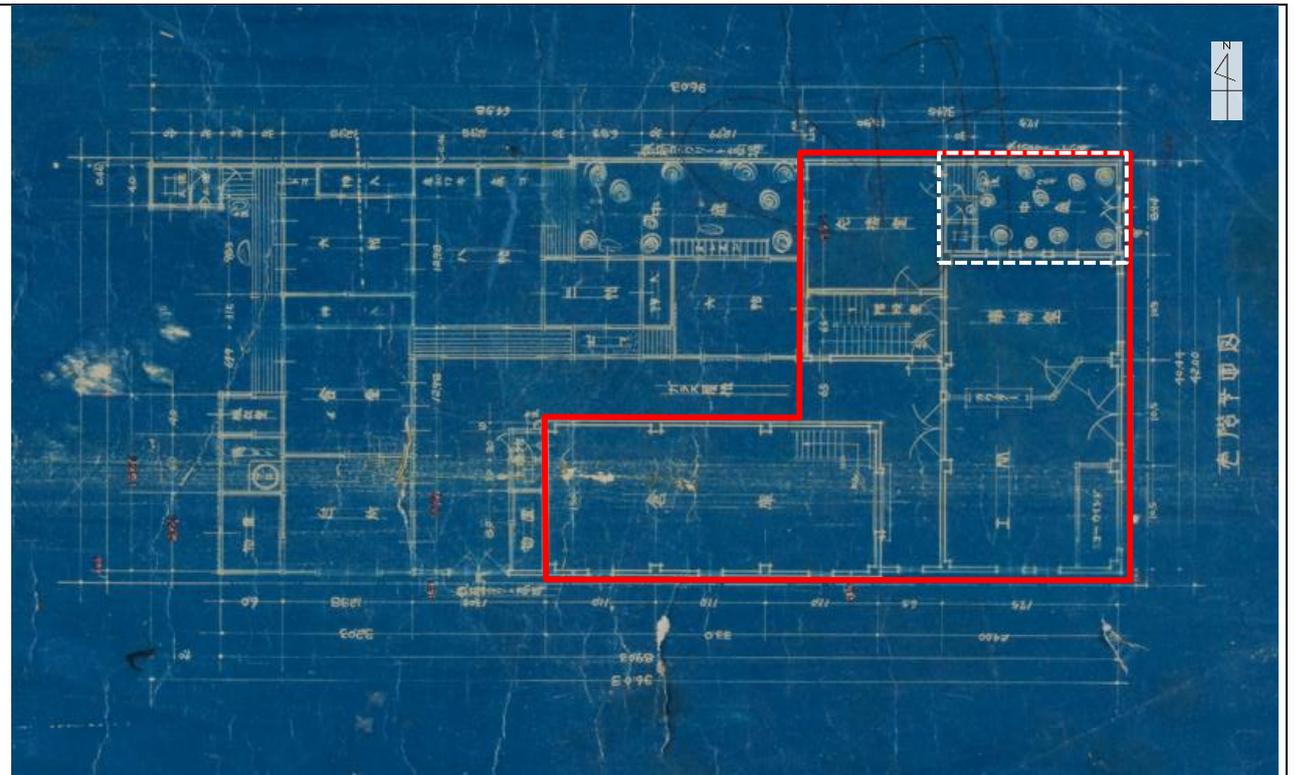
図 7-20 : 設計図書より 1 階平面図。当初北東にあった中庭は、後に増築され室内化している。

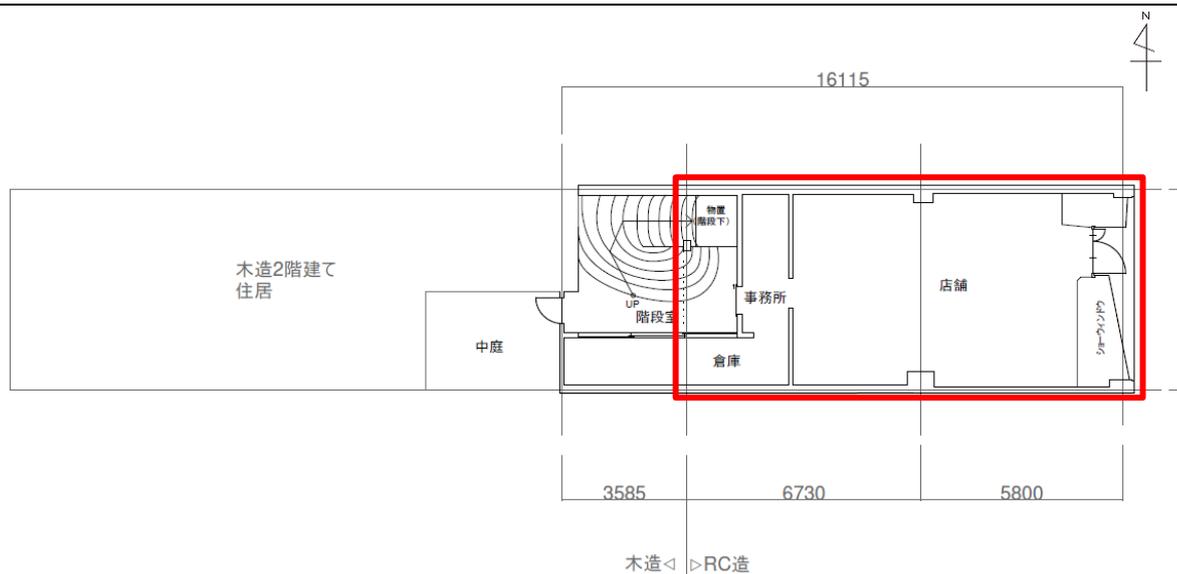
図 7-28 : 1 階平面図 (2024 年 11 月実測)

1955 年 (昭和 30) から つるや株式会社、1995 年 (平成 7) から つるや有限会社として洋服・婦人服を販売している。当初は陸屋根 3 階建て。3 階 RC 部分の奥行は 1、2 階の半分程度であったが、百貨店開業時に増築し、総 3 階にしたうえで瓦屋根が架けられた。

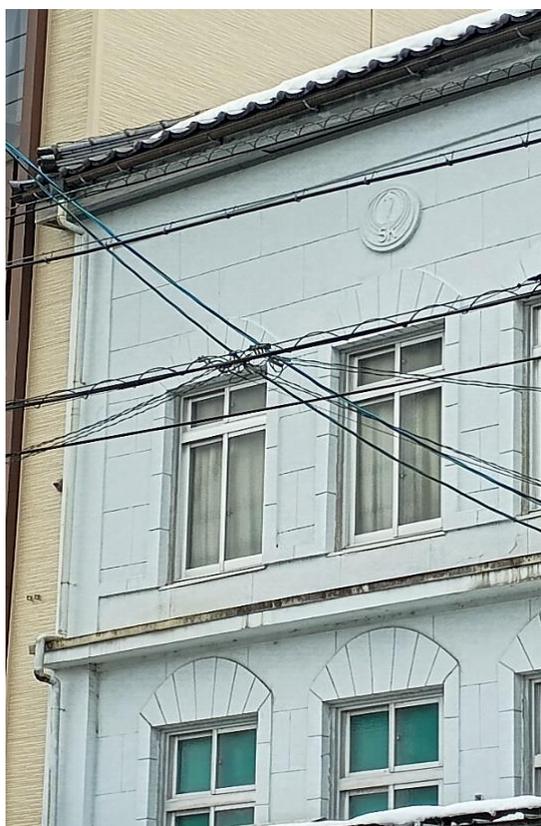
図 7-29 : 石積み風の目地とメダリオン

1 階店舗部分は開放的な大開口としつつ、上層は縦長窓がリズムカルに並ぶ立面構成は、他の RC 造の復興建築と共通するものである。正面（北立面）や側面（西面）の壁に石積み風の目地を表現しているのが特徴で、2、3 階の窓上部も石積みアーチ風の装飾をしている。3 階中央の窓の上には羽ばたく鶴をモチーフとし、その下部に SK（山陰金融の頭文字）を付したメダリオンを配している（図 7-29）。

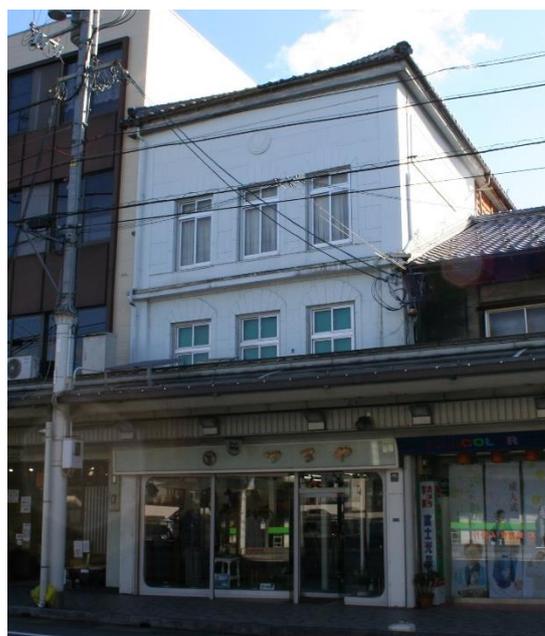
図 7-30 : 3 階増築部と瓦葺きの屋根
