豊岡市中央町、元町

豊岡中心部では北但大震災（1925年（大正14年））からの復興期に建築された鉄筋コンクリート造（RC造）建築物や木造防火建築物の多くがまちなみとして残っており、北但大震災の2年前に発生した関東大震災後の復興遺産の多くが消失したことを踏まえると、希少性が高く、震災からの復興を今でもよく伝える重要な遺産である。

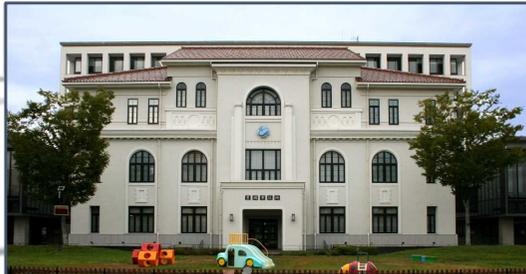
①旧豊岡町役場庁舎（国登録有形文化財）
昭和2年度にRC造2階建の豊岡町役場として建設され、その後3階部分の増築、平成23年度に保存活動により曳家で移動。現在は議場・交流センターとして活用され、震災復興のシンボルとして親しまれている。

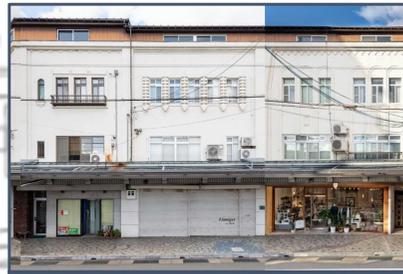
③佐藤家及び西村家住宅（国登録有形文化財）
RC造で3戸一体の店舗併用住宅長屋。異なる間口幅や幾何学的装飾が特徴的。

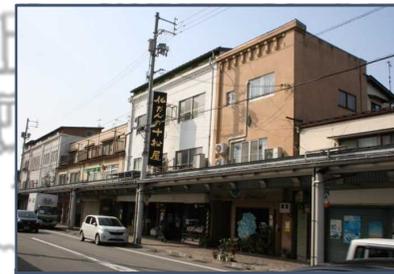
⑦河見家住宅
RC造3階建の店舗併用の長屋住宅で、当初の陸屋根の外観が残る。

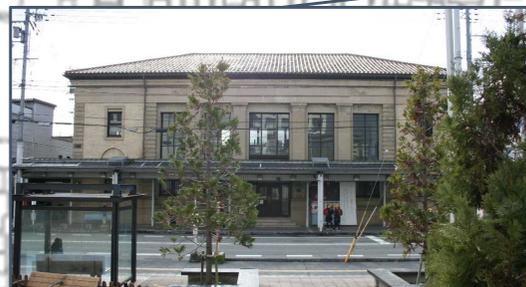
②旧兵庫縣農工銀行豊岡支店（国登録有形文化財）
昭和9年にRC造2階建の銀行として建築され、意匠的に優れた復興建築。現在はホテルとして運営。

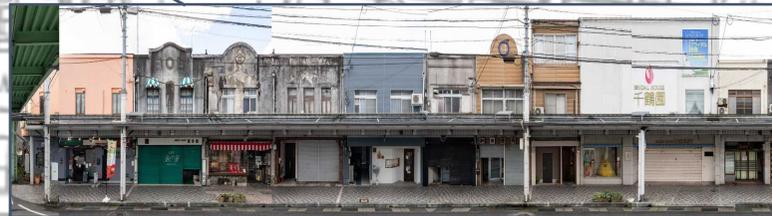
⑤大開通南側長屋
復興期に建築された最も大きな長屋で、大開通りに面する部分をRC造とすることで、都市の防火帯として機能している。また、一部に残るモルタル塗りの外観は建設当初の面影と時代の経過を感じさせる景観となっている。
