明石城跡樹木伐採・剪定状況

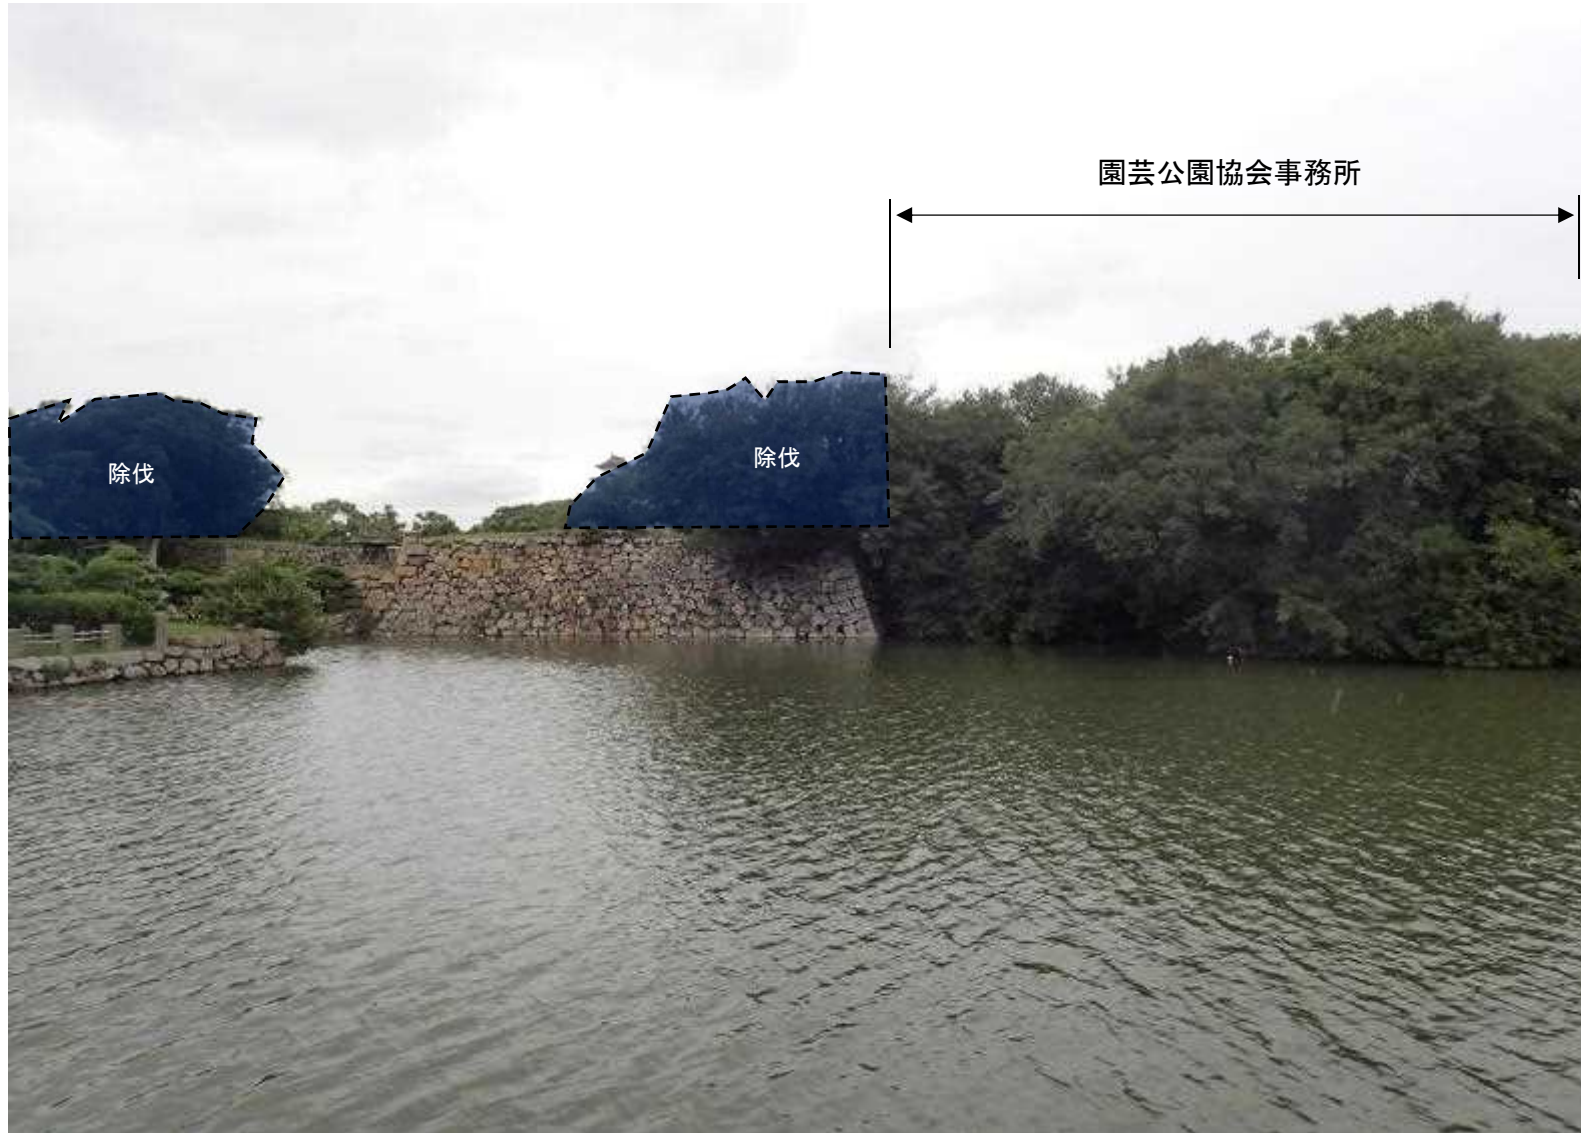
写真②

●正面入口

- ・石垣上部の木を除伐し、正面入口脇からも櫓を見せる。

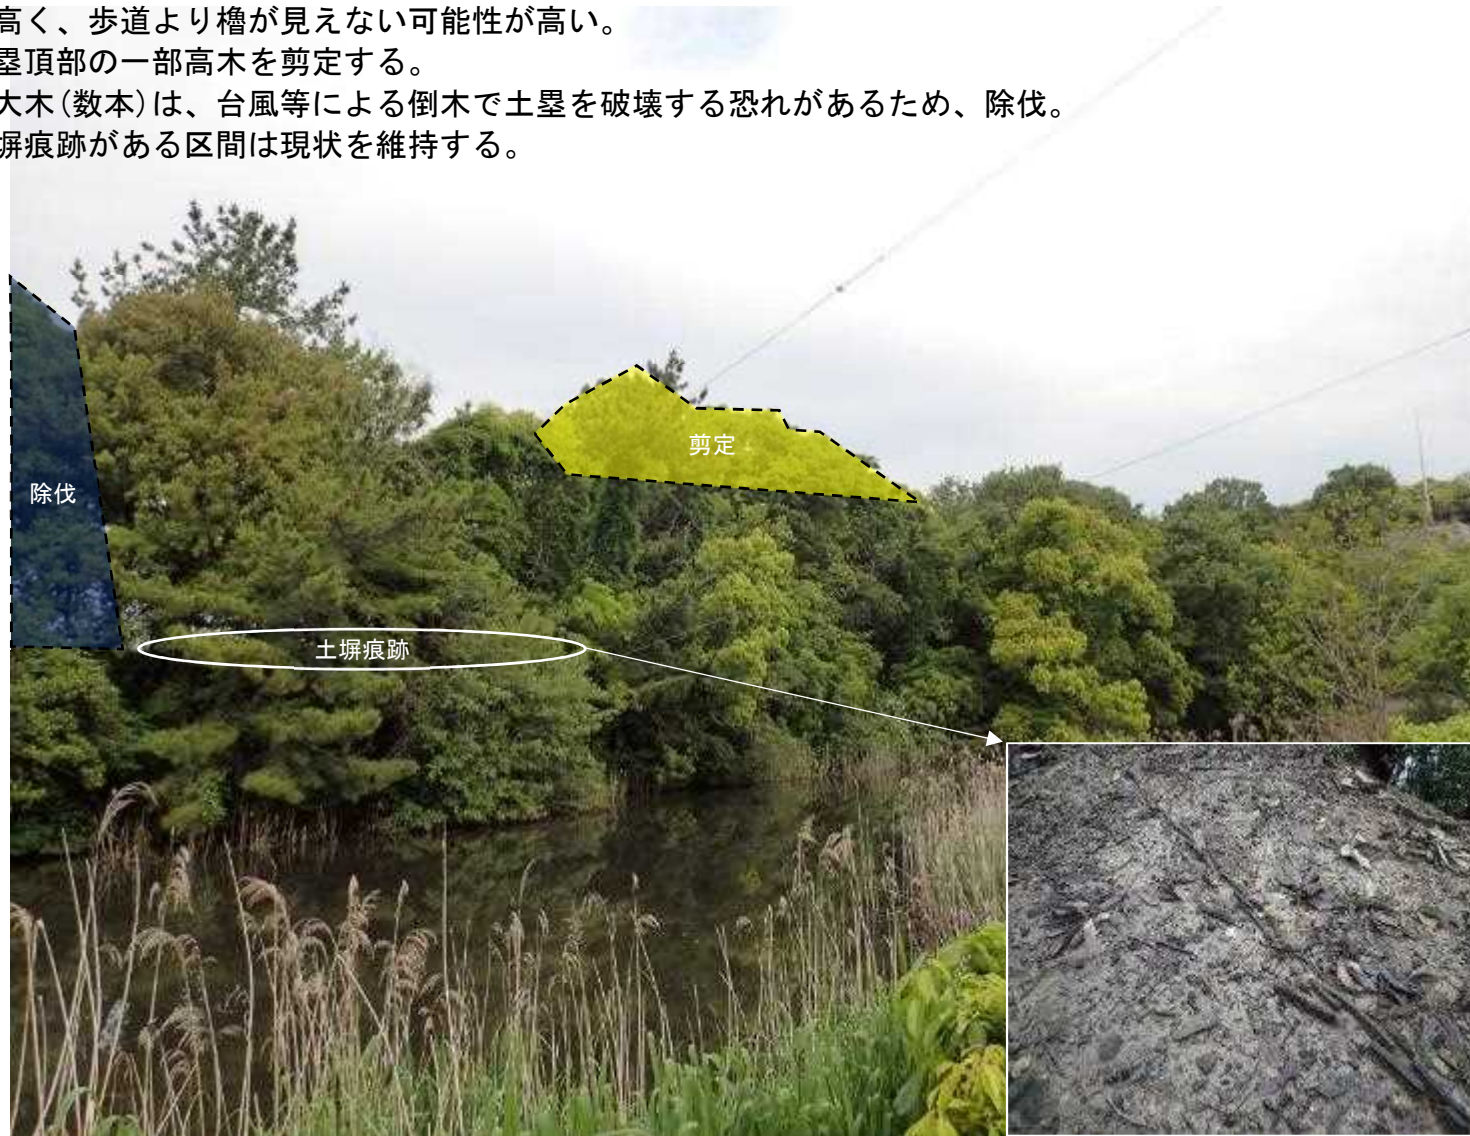
写真③

●東堀

- ・東入口石垣上の木を除伐
- ・土塁天端が高く、歩道より櫓が見えない可能性が高い。
試験的に土塁頂部の一部高木を剪定する。
- ・土塁頂部の大木(数本)は、台風等による倒木で土塁を破壊する恐れがあるため、除伐。
- ・土塁上に土塀痕跡がある区間は現状を維持する。

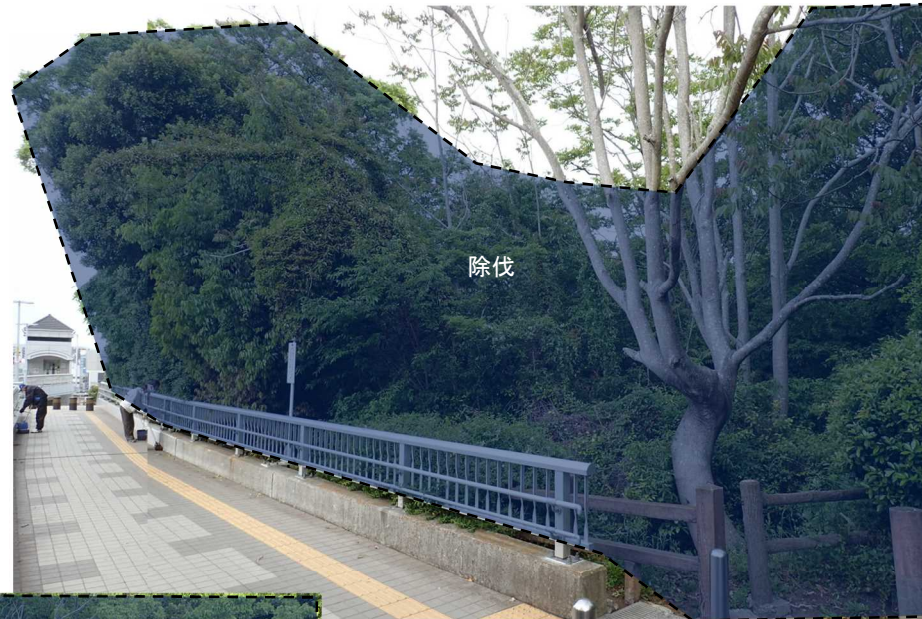
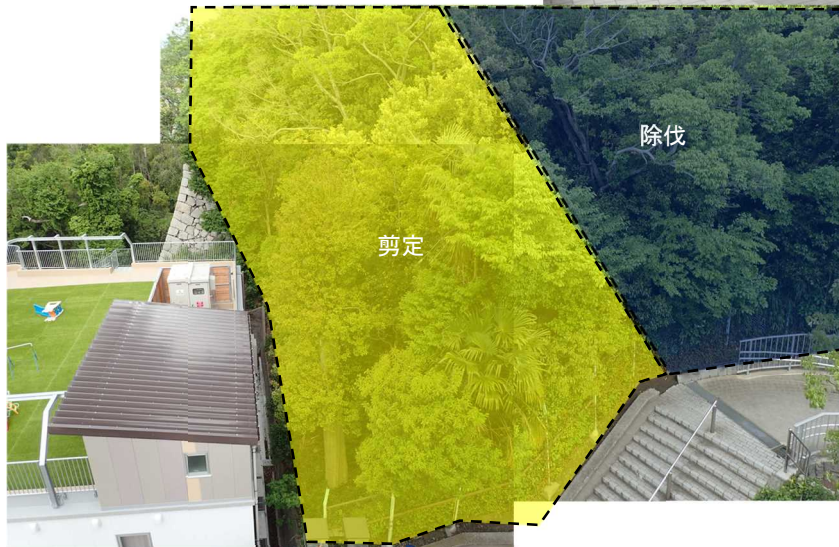
写真④

●箱堀

- ・ 東ノ丸入口より石垣が見えるよう除伐
- ・ 保育園直上の斜面は土砂崩壊を誘発する恐れがあるため、剪定に留める。但し、台風等による倒木で保育園を直撃する恐れがある大木は除伐する。
