# 平成16年10月台風23号災害対策の特色

## 井堰の改築

# 事業効果

# 平成23年9月台風12号の気象概要

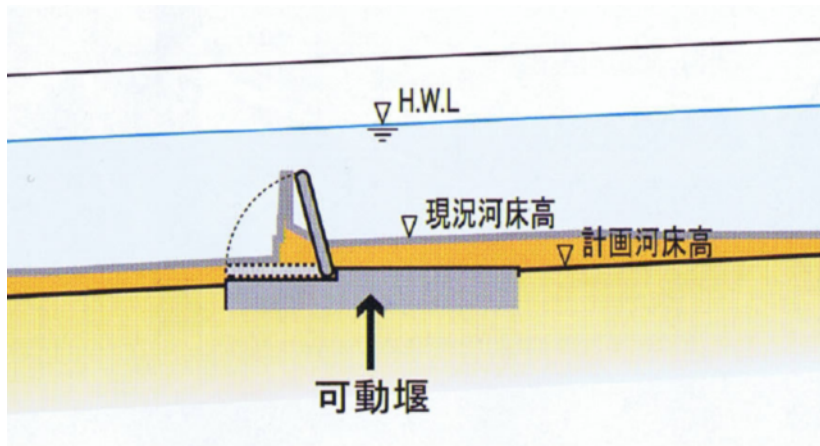
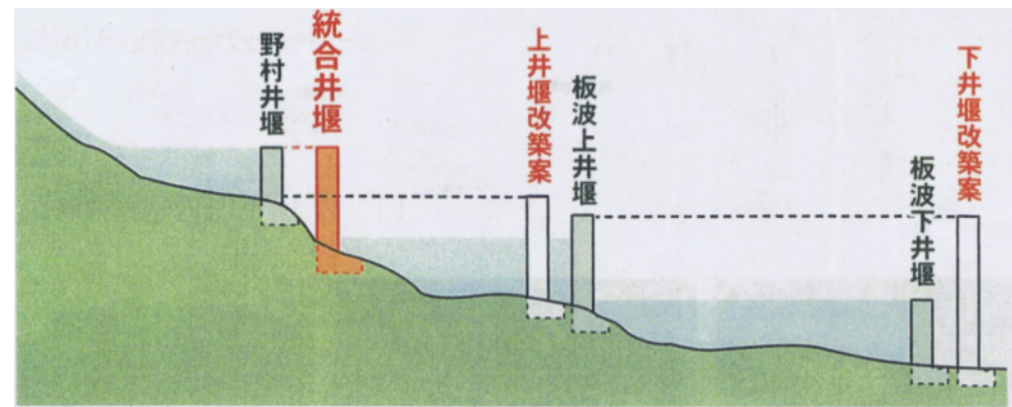
- 洪水時に河川流水の障害となっている井堰について、転倒することで流下阻害を解消する構造の井堰に改築する。
- 改築にあたっては「板波下井堰」、「板波上井堰」「野村井堰」の3つの井堰を統合する。

統合井堰からは、堤外水路を設け、既設井堰の水路に導水する。

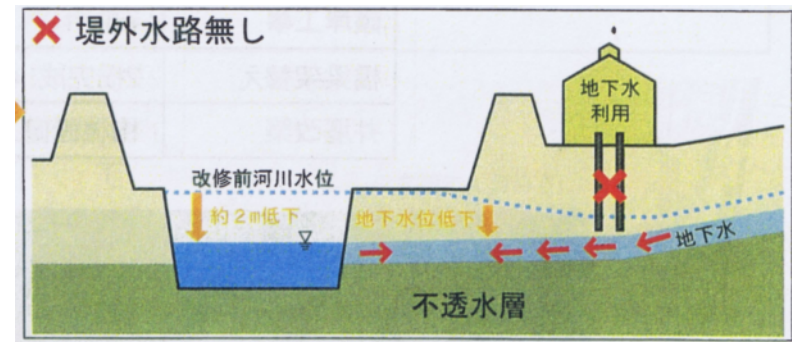
河床掘削（1m～2m）により地下水位が低下し、取水が困難になることが予測されるため、加古川右岸の高水敷に堤外水路を設けることで、従前と同じように地下水位を維持させる。

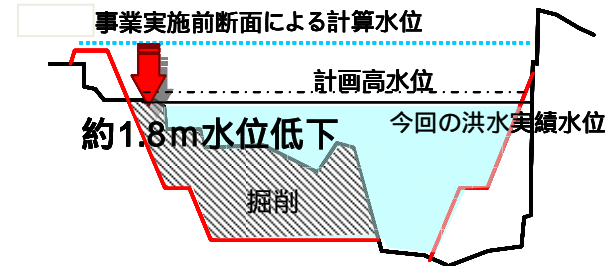
野間川（JR橋付近）

河床掘削等による効果

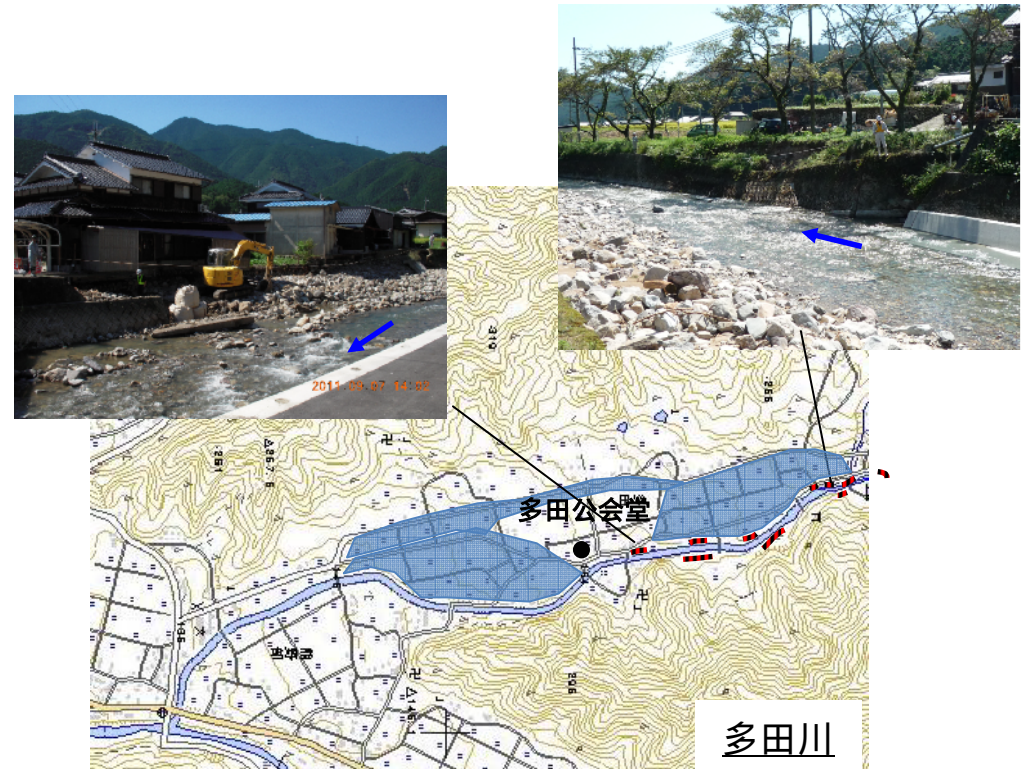
■ : 平成23年9月洪水浸水範囲
