加古川中流圏域河川整備計画
加西ブロック 第三回懇話会
これまでの経緯等について

平成24年3月5日

兵庫県北播磨県民局
加東土木事務所

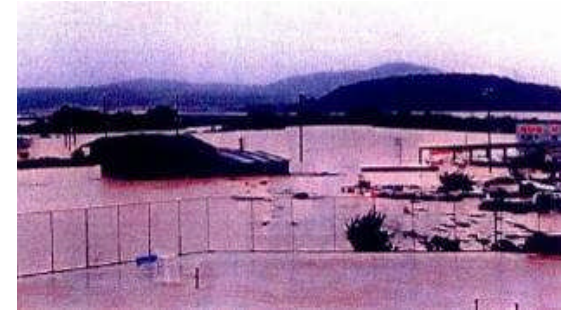
(昭和58年9月洪水の様子)

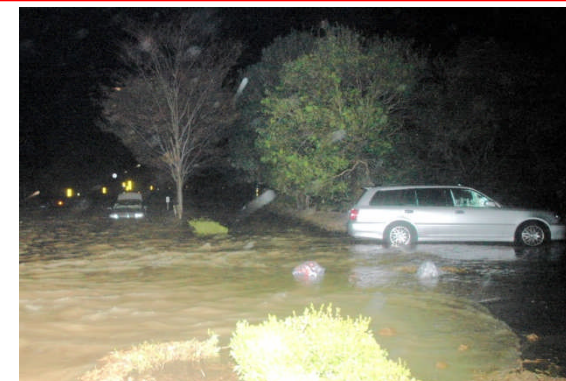
(平成16年10月洪水の様子)

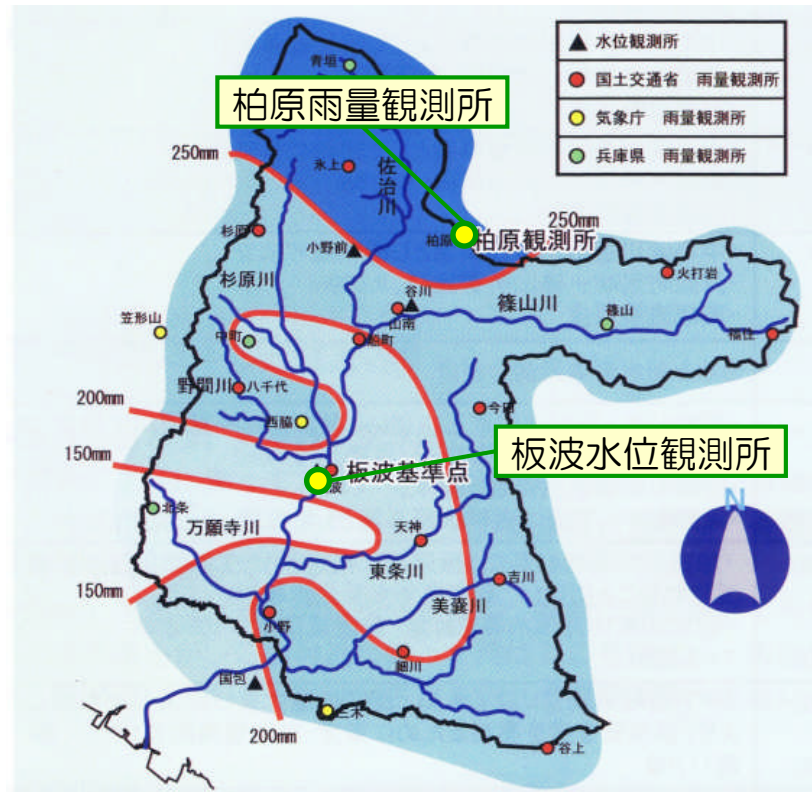
- 最大時間雨量32mm、総雨量273mmを記録（柏原観測所）
- 昭和58年9月洪水を越える水位8.16mを記録（板波観測所）
（推定流量：約3,000m³/s）

等雨量線図（2日雨量）

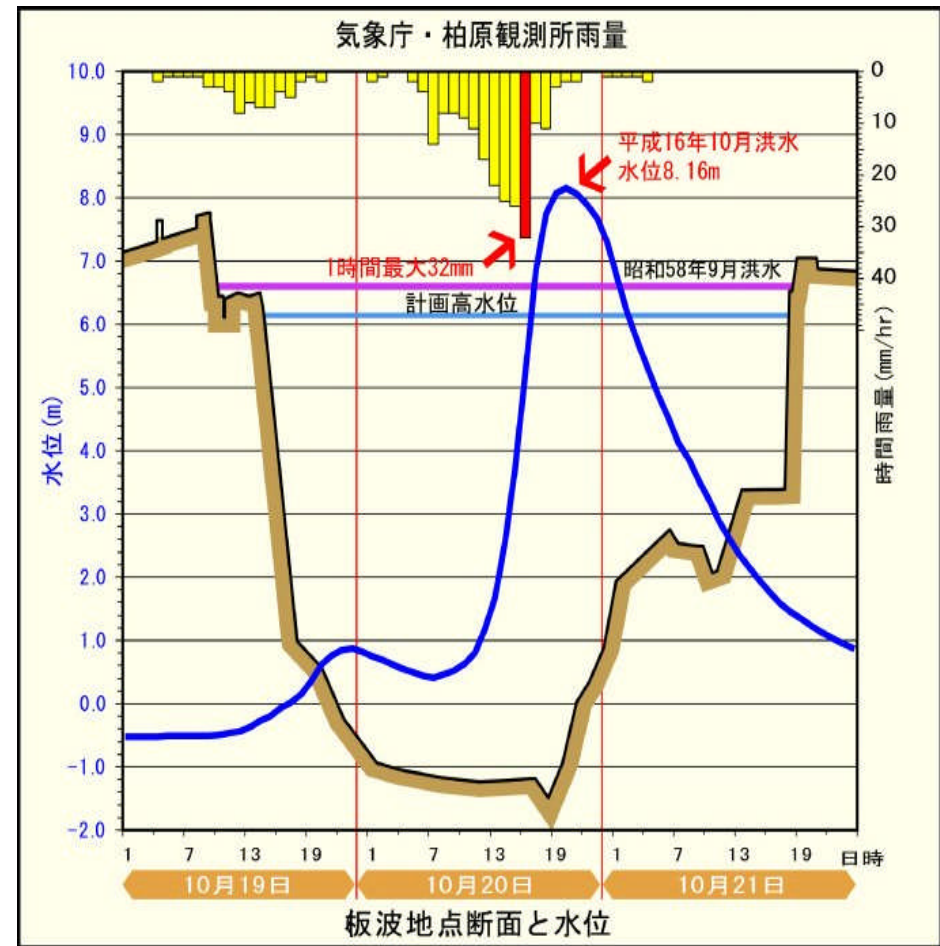
板波地点断面と水位

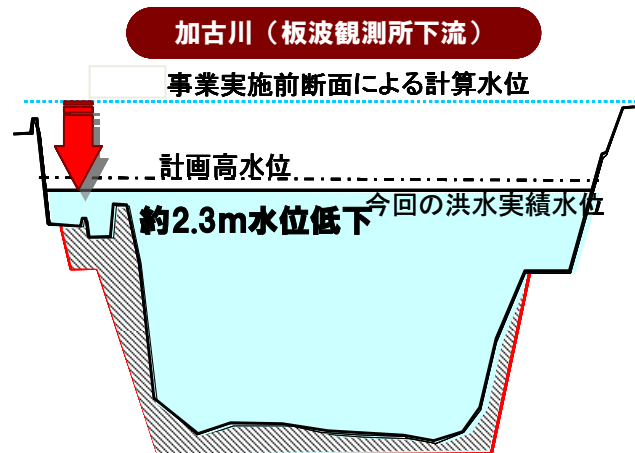
事業が平成23年9月2日～4日（台風12号）洪水に対して効果を発現！！

河床掘削等による効果

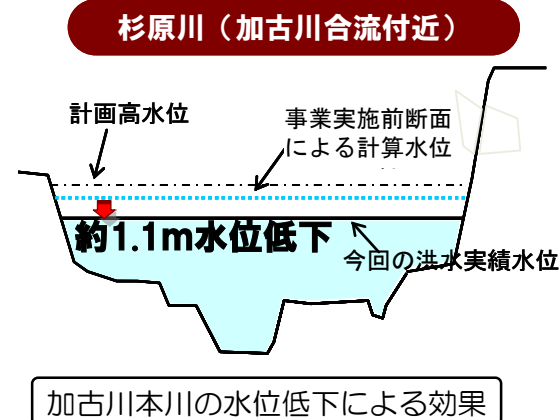
加古川本川の水位低下による効果

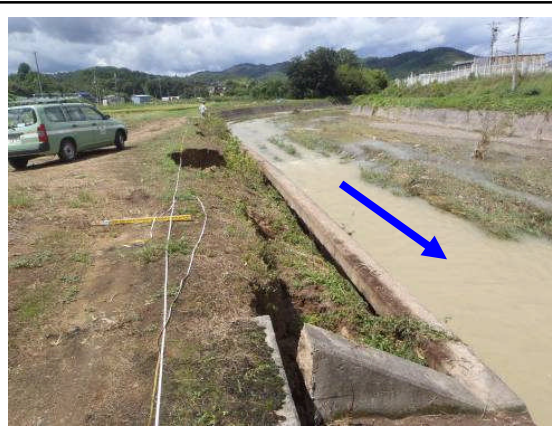
護岸の被災
(万願寺川 笹倉町)

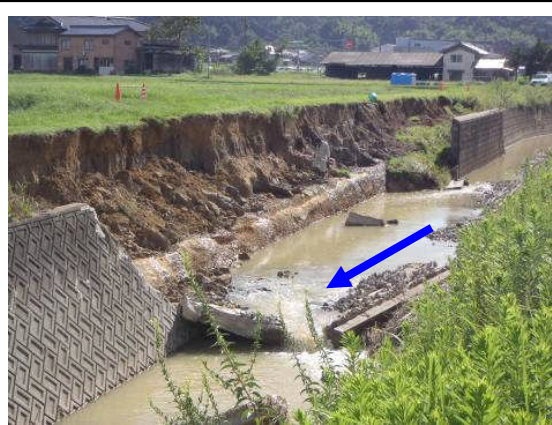
護岸の被災
(賀茂川 東剣坂町)
