加古川中流圏域河川整備計画
三木・吉川ブロック 第三回懇話会
これまでの経緯等について

平成24年3月8日

兵庫県北播磨県民局
加東土木事務所

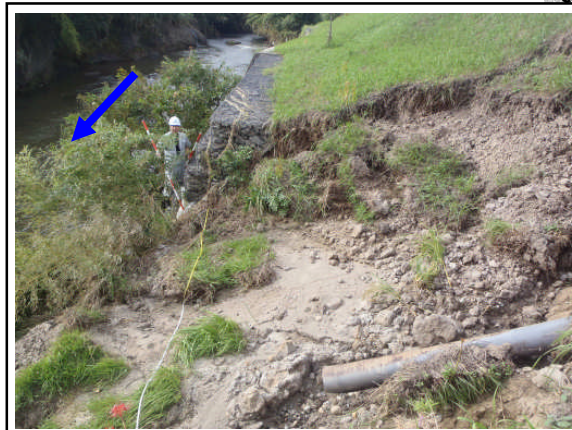
護岸の被災
(美囊川 三木市細川町桃津)

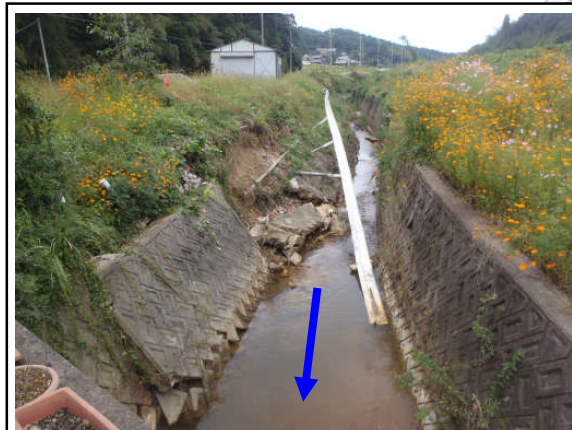
護岸の被災
(脇川川 三木市細川町脇川)
