加古川中流圏域河川整備計画

西脇・多可ブロック 第三回懇話会

加古川中流圏域河川整備計画（原案）

平成24年3月15日

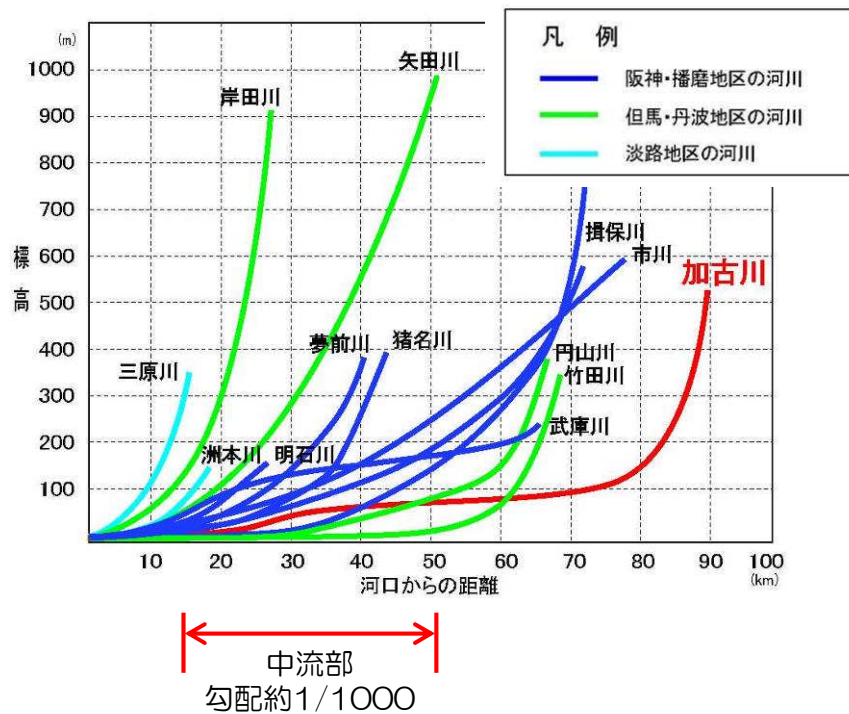
兵庫県下の川の縦断地形（勾配比較）

- 標高約100~400mの丘陵地や台地が顕著に発達し、加古川と野間川の合流地点より南部では丘陵地が開けている。

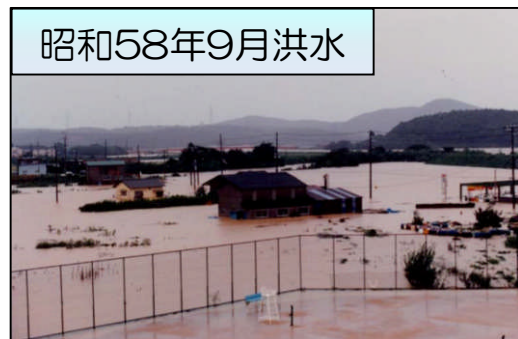
- 昭和58年9月の台風10号・秋雨前線、平成2年9月の台風19号・秋雨前線、平成16年10月の台風23号などにより、近年においても洪水被害を受けている。

昭和58年9月洪水
加古川の氾濫
(小野市立小野南中学校付近)

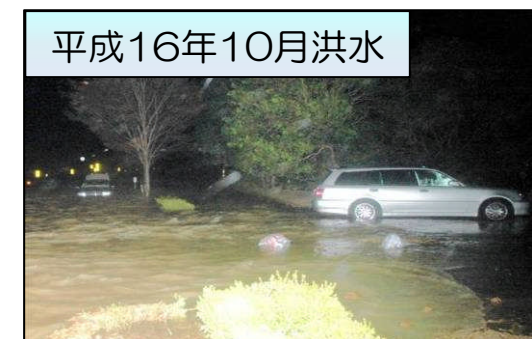
平成16年10月洪水
加古川の氾濫
(西脇市高松町)

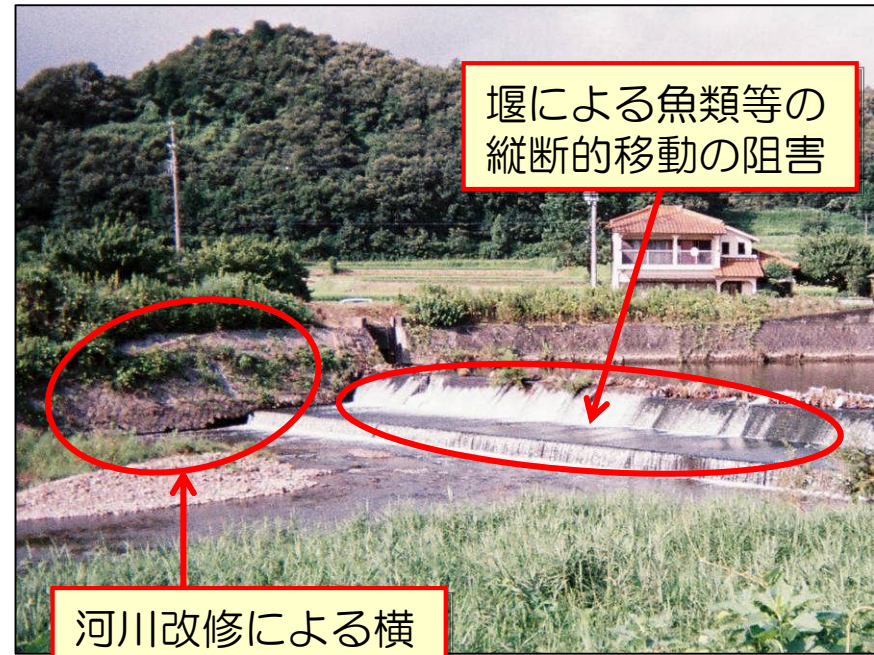
東条川（小田井堰）

- 井堰などの建設により、魚類や水生生物などの河川縦断方向の移動阻害、流水の滞留・土砂堆積による生息環境の悪化などが問題となっている。
- 圃場整備による水田と川の繋がりへの障害や、河川改修による水域から陸域への横断方向における連続性の減少が見られる。
- 河川整備にあたっては、河畔林などの保全に努め、施工の際には水質の汚濁など、生息地の環境悪化をできるだけ抑える施工面での配慮が必要である。
