加古川中流圏域河川整備計画

小野・加東ブロック 第三回懇話会

加古川中流圏域河川整備計画（原案）

平成24年3月7日

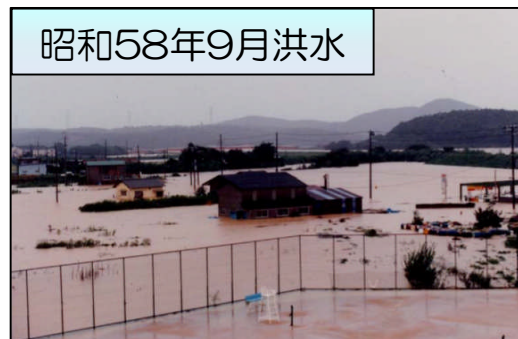
昭和58年9月洪水
加古川の氾濫
(小野市立小野南中学校付近)

- 昭和58年9月の台風10号・秋雨前線、平成2年9月の台風19号・秋雨前線、平成16年10月の台風23号などにより、近年においても洪水被害を受けている。

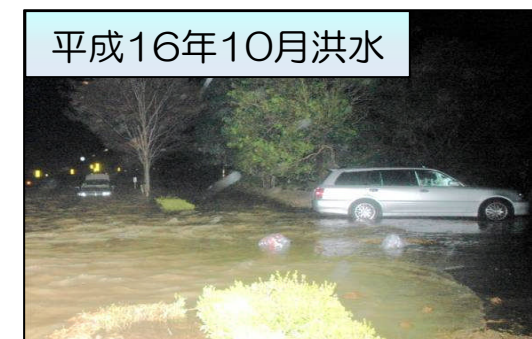
平成16年10月洪水
加古川の氾濫
(西脇市高松町)

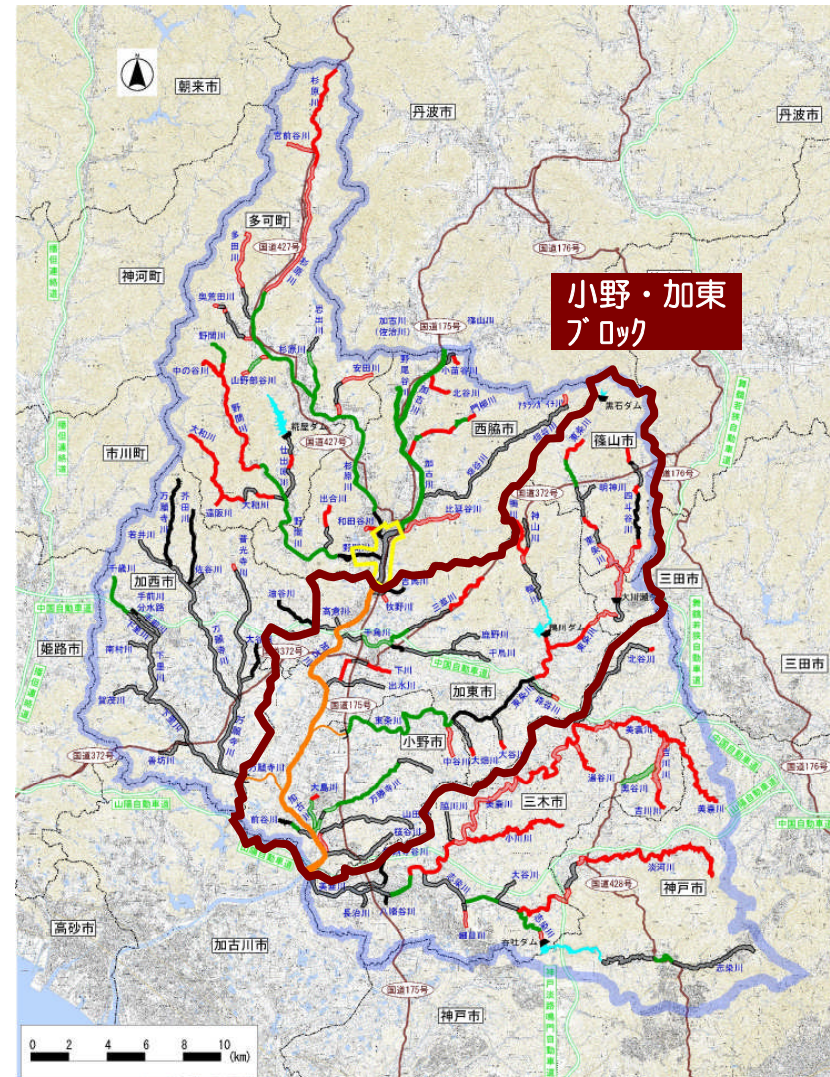
河道改修状況図

- 近年の災害を受け、災害復旧事業や激甚災害対策特別緊急事業等が進められ、河道改修が完了している河川（区間）もある。

検討は平成22年時点

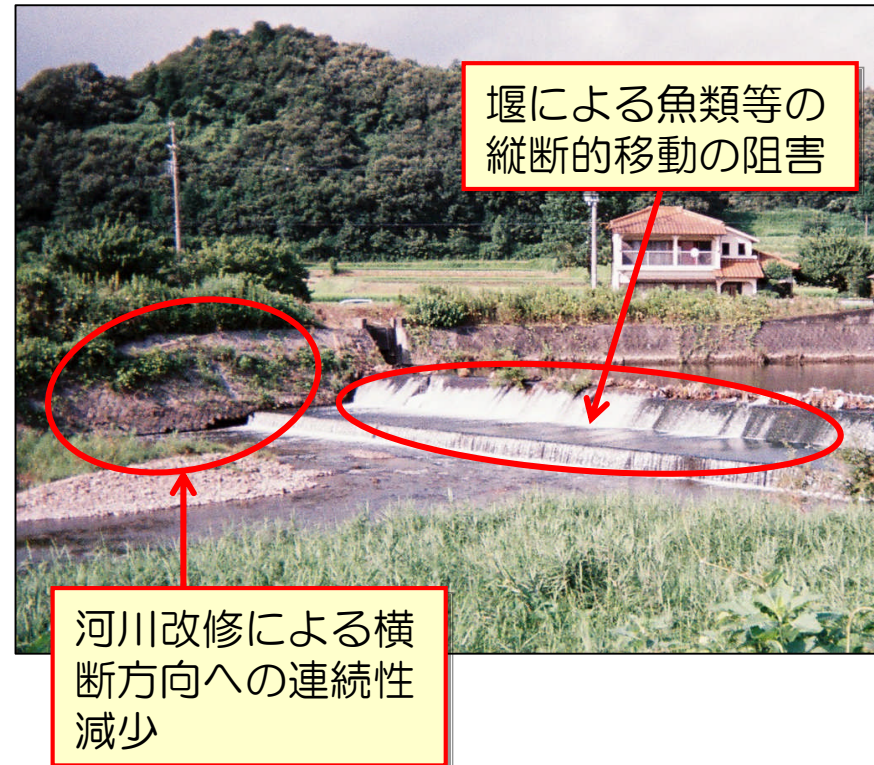
東条川（小田井堰）

- 井堰などの建設により、魚類や水生生物などの河川縦断方向の移動阻害、流水の滞留・土砂堆積による生息環境の悪化などが問題となっている。
- 圃場整備による水田と川の繋がりへの障害や、河川改修による水域から陸域への横断方向における連続性の減少が見られる。
- 河川整備にあたっては、河畔林などの保全に努め、施工の際には水質の汚濁など、生息地の環境悪化をできるだけ抑える施工面での配慮が必要である。
