地域と水の学習会を行っています

**○平成27年7月17日(金)
台風11号の検証**

上下水道部 工務課

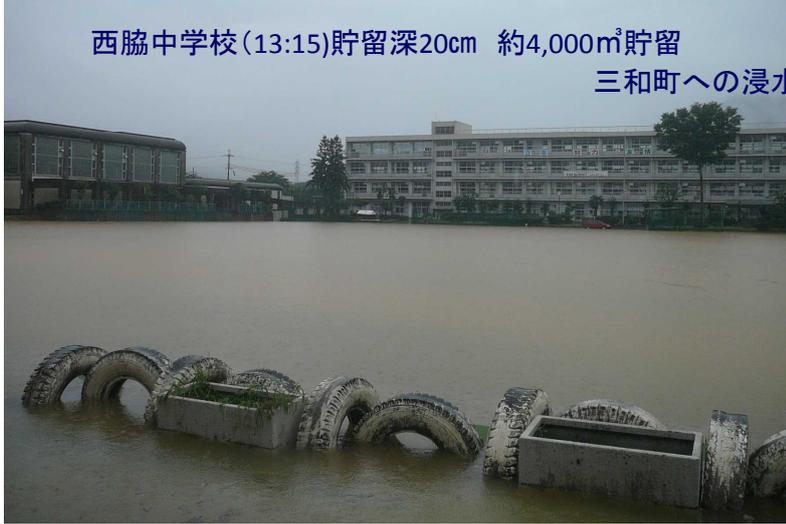
運用実績 H26.8.24

西脇中学校(13:15)貯留深20cm 約4,000^m貯留
三和町への浸水対策

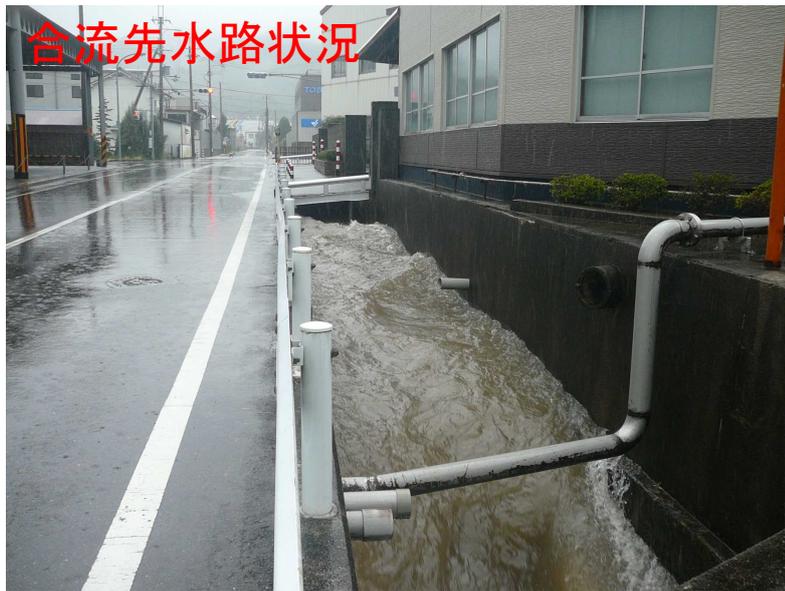
高田井幹線排水路(13:07)

合流先水路状況

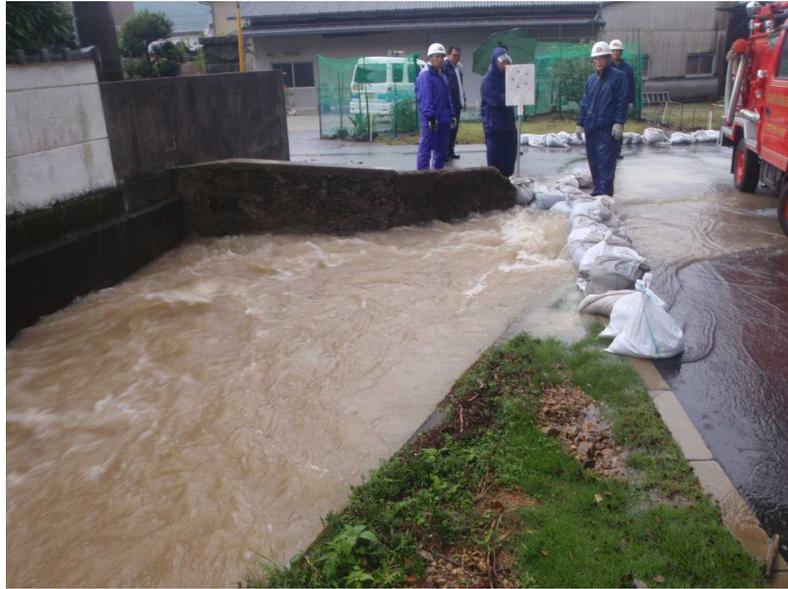
④市内流出抑制対策工事

成田山北ため池下流

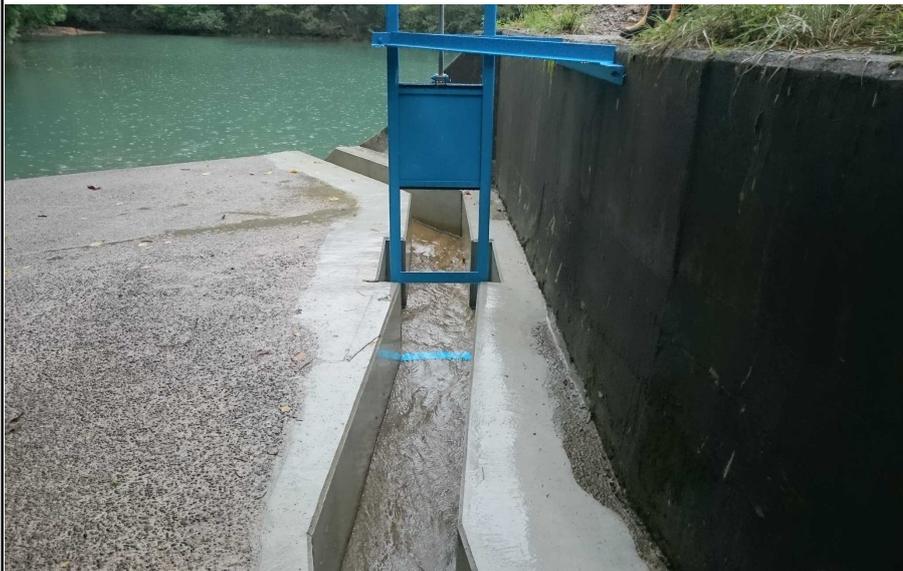
④市内流出抑制対策工事

成田山北ため池

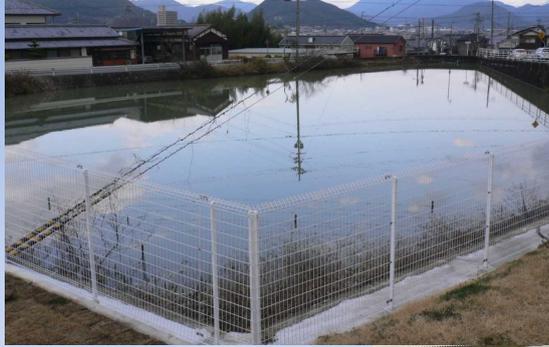
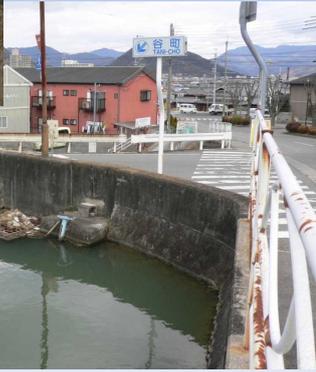
新池
(A=2,500m²)

ため池を活用した ためる対策

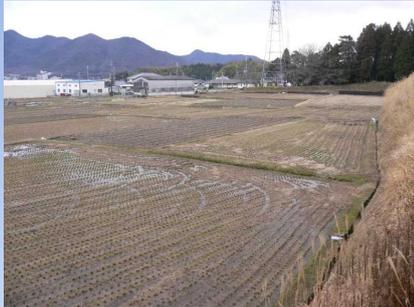
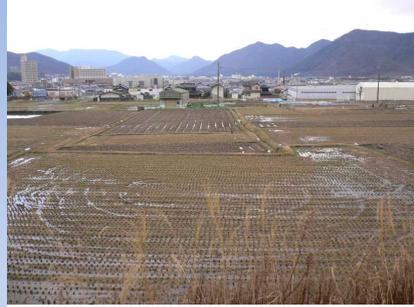
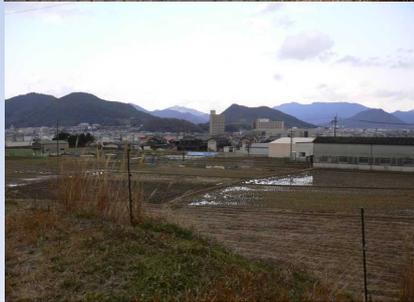
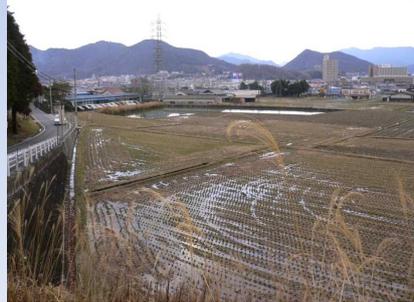
水田を活用した ためる対策

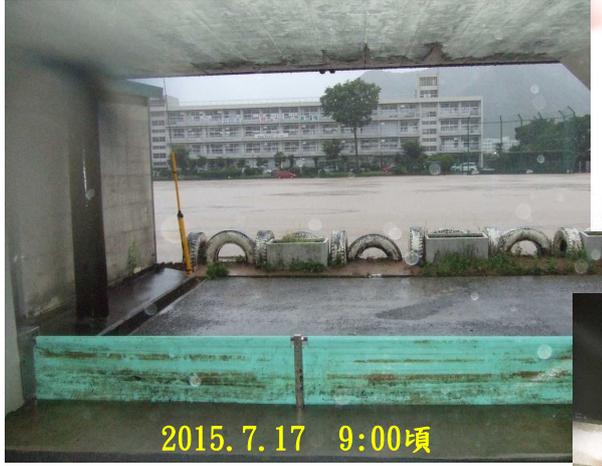
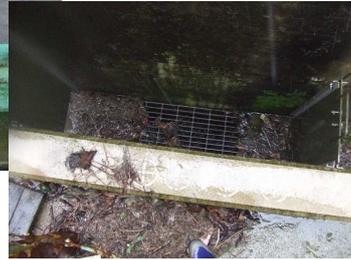
西脇中学校グラウンド貯留
