### Ⅲ 「災害に強い森づくり（第４期対策）」の整備効果の検証結果について

#### 1 事業効果検証の概要

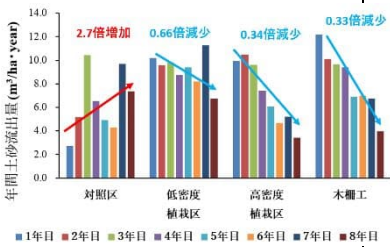
| <p>野生動物<br/>共生林整備</p> | <p>①事業後の住民の意識変化<br/>住民の8割以上が事業実施を評価。<br/>多くの住民が、事業を契機に柵の設置など新たな活動を開始。</p> <p>②事業後の農作物被害の変化<br/>6～8割の農地でイノシシ、シカ、サルによる被害が解消または減少。</p> <p>③シカ不嗜好性樹種（アセビ等）の成長<br/>植栽密度が高いほど土砂流出を抑制。<br/>成長が緩慢なため、受光伐による光環境の改善が必要。</p> | <p>シカ不嗜好性樹種の状況</p> <p>年間土砂流出量 (m³/ha・year)</p> <p>2.7倍増加 0.66倍減少 0.34倍減少 0.33倍減少</p> <p>対照区 低密度植栽区 高密度植栽区 木間工</p> <p>1年目 2年目 3年目 4年目 5年目 6年目 7年目 8年目</p> <p>土砂流出量の変化</p> |

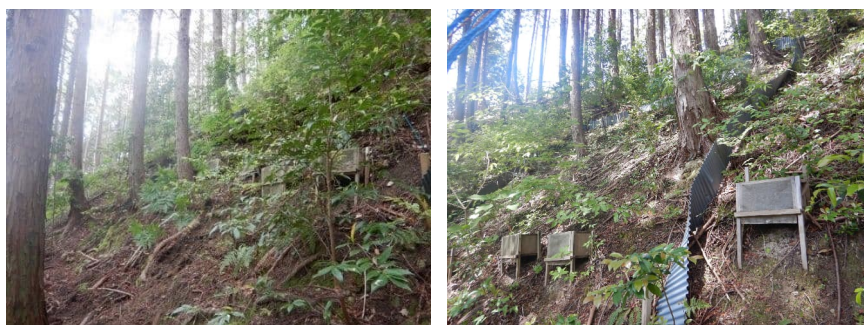
図Ⅲ-2-1 佐用町口長谷の整備区（左）と対照区（右）

土留工の整備後、21年及び16年が経過した箇所(佐用：平成14年整備ヒノキ林（図Ⅲ-2-1）、宍粟：平成19年整備スギ林（図Ⅲ-2-2））において、土留工を整備した区(整備区)、整備していない区(対照区)を設定する。

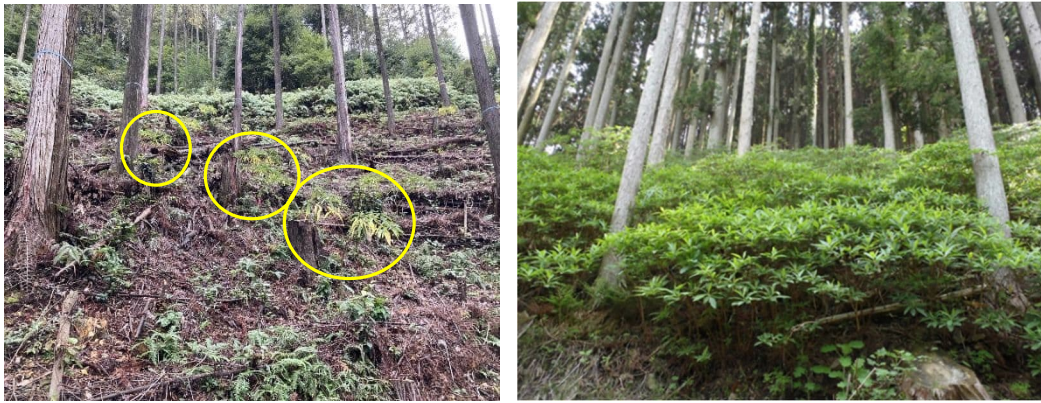
図Ⅲ－２－３ 植栽後２年の苗木(左)と目標とするミツマタ林床(右)

緊急防災林整備(斜面对策)地内に令和元年および令和4年に植栽(樹下植栽)された苗木(図Ⅲ－２－３)において、活着調査後のミツマタの生死、樹高、地際径と開空度※を調査する。

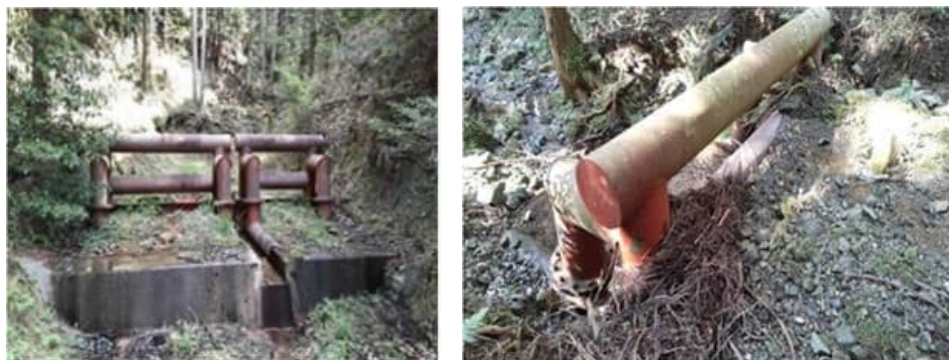
図Ⅲ－３－１ 簡易流木止め施設の状況(左：養父市、右：姫路市)

緊急防災林整備（溪流対策）で設置された簡易流木止め施設（図Ⅲ－３－１）及び災害緩衝林における、豪雨後の流木捕捉状況を把握する。

69 箇所（時間雨量 50mm 以上の豪雨を観測した施工地を含む）の状況を把握したが、流木災害は確認されていない。

災害緩衝林整備や流木止め施設設置により、下流への流木の流出はなく、事業での整備効果がみとめられた。

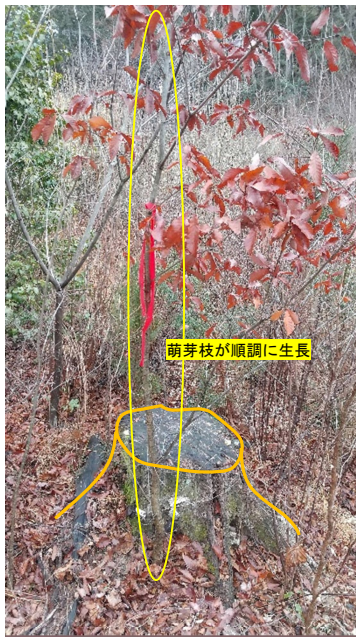
図Ⅲ－５－１ 伐採後５年が経過したコナラ萌芽再生個体

平成27年11月に伐採した宝塚市長谷のコナラ林(林齢およそ60年)にて、伐採から0~3年、5、8年後の萌芽再生個体(図Ⅲ-5-1)、及び伐採直後に枯死し3、8年が経過した個体について調査を行う。各年の個体の大きさについては、できるだけばらつきが同じになるよう選ぶ。

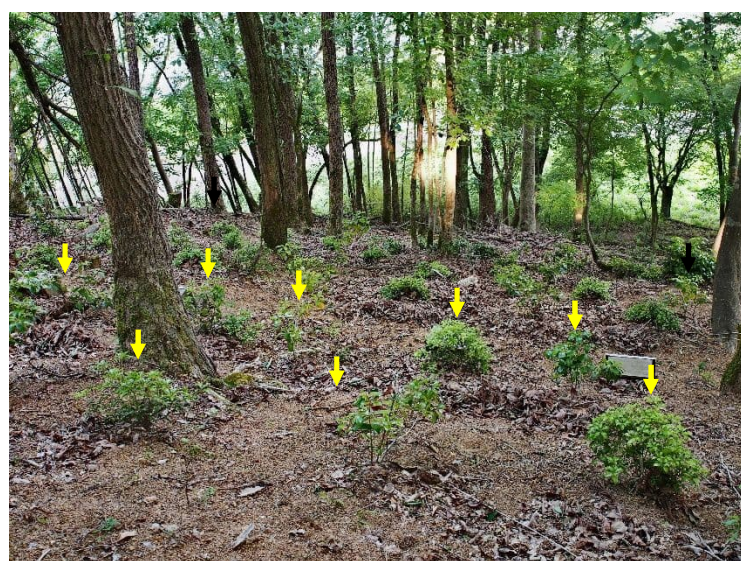
不嗜好性低木の高密度区の概観（矢印の位置に植栽木）

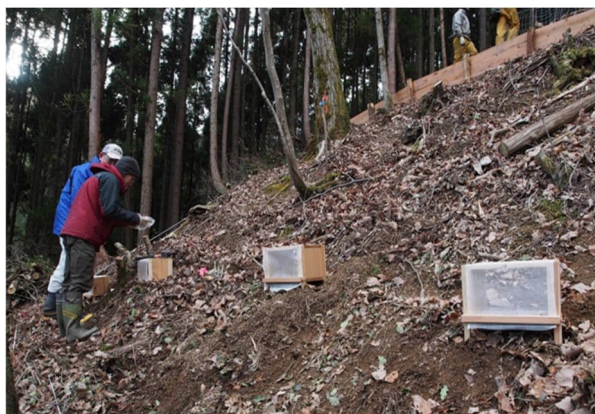
土砂受け箱の設置状況  
(試験区下に土砂受け箱を設置し、  
定期的に土砂回収)

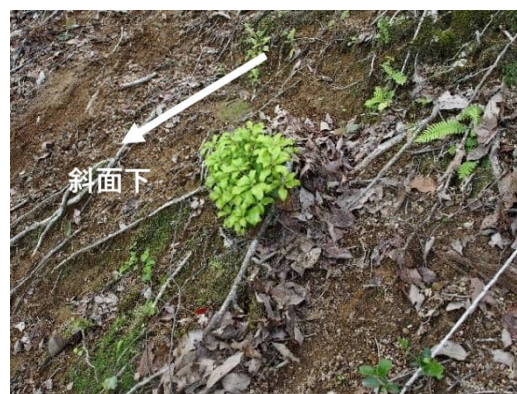
植栽したアセビのリター捕捉状況

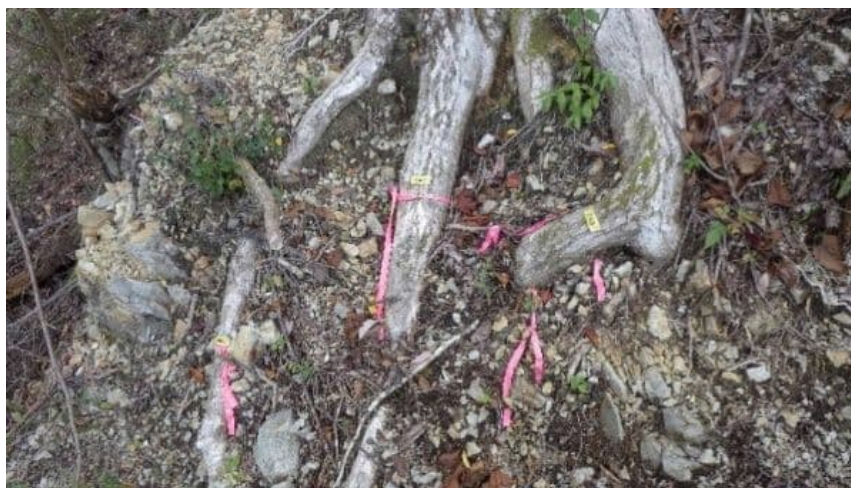
図Ⅲ-7-1 コナラ根系の掘り取りによる直径測定調査の状況

- 平成30年1月に、神戸市北区有野町唐櫃のコナラ林に間伐区と対照区(間伐しない)を設定。
- それぞれの区からコナラを3個体選び、1個体あたり3本の根の直径を測定（図Ⅲ-7-1）。
