災害に強い森づくり  
事業検証報告書 2020  
(案)

令和2年(2020)  
兵庫県

## 2 緊急防災林整備（斜面对策）

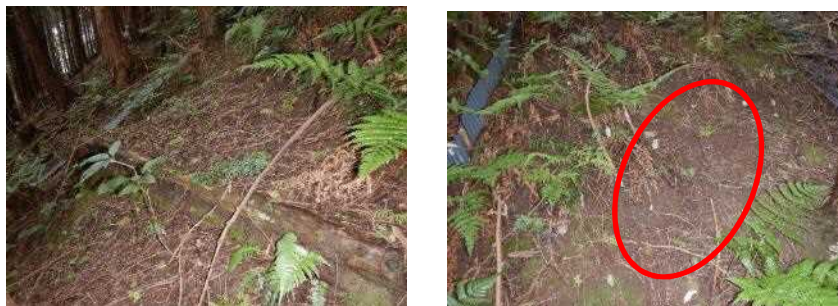
図1-1 豊岡市出石町の整備区（左）と対照区（右） 赤丸は落葉が無い裸地状態

- 豊岡市出石町の整備区は、下層植生は少ないものの、裸地は見られなかった。一方、対照区は、一部裸地化しており流出土砂が多い可能性が示唆された（図1-1）。
- 宍粟市山崎町の整備区は、設置されている植生保護柵の破損程度は対照区と同様であったが、対照区に比べ下層植生が繁茂していた（図1-2）。
- すべての箇所において、土留工上や直下にシダ植物が定着しており、土留工設置による土砂移動の抑制及び、湿度の保持により、下層植生繁茂の効果が見られた（図1-3）。

- 整備後13年が経過した箇所でも土留工は表層土壌の安定に寄与しており、表面侵食防止機能が継続していることがわかった。

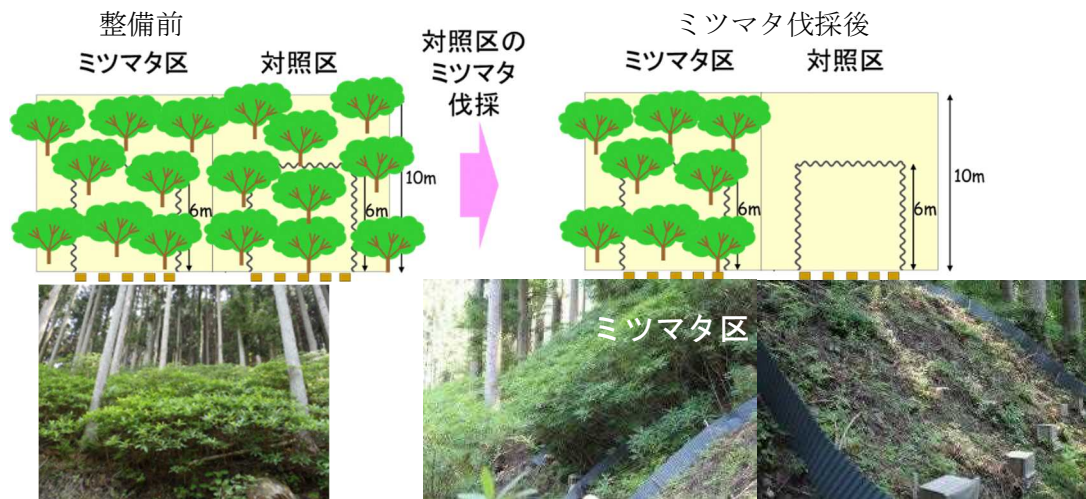
図 1-6 土砂流出防止効果の調査区の状況

- スギ林下にミツマタが繁茂する区（ミツマタ区）とミツマタを除去した区（対照区）それぞれ1箇所について、斜面下方に土砂受け箱を設置し、降雨により流出した土砂量を測定する（図1-6）。
- 調査開始時には、両区の土砂流出量に差異がないことを示すため、ミツマタ区対照区とも同様にミツマタが繁茂した状態でデータを取り、差異がないことを確認した時点で対照区のミツマタを伐採する。伐採は土砂を攪乱しないよう行なう。

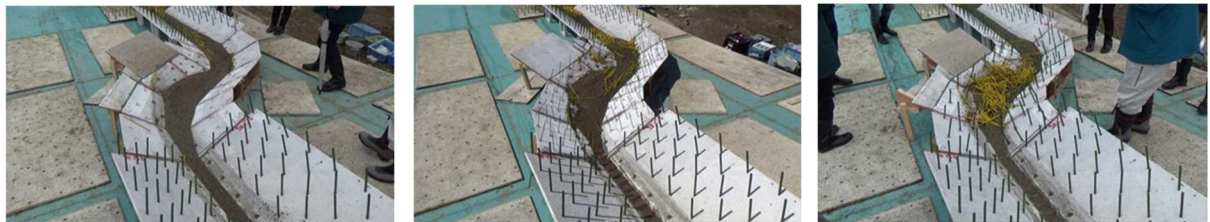
図 2-3 災害緩衝林の種類による森林内の流木捕捉状況  
(a:緩衝林無し、b:整備前森林、c:目標緩衝林)

- 溪床勾配 10° に湾曲区間を挿入した水路を用いた実験の結果、流木捕捉効果は整備前森林（胸高直径 12cm 相当、1200 本/ha）よりも目標緩衝林（胸高直径 30cm 相当、600 本/ha）の効果が高いことがわかった（図 2-3、表 2-1）。

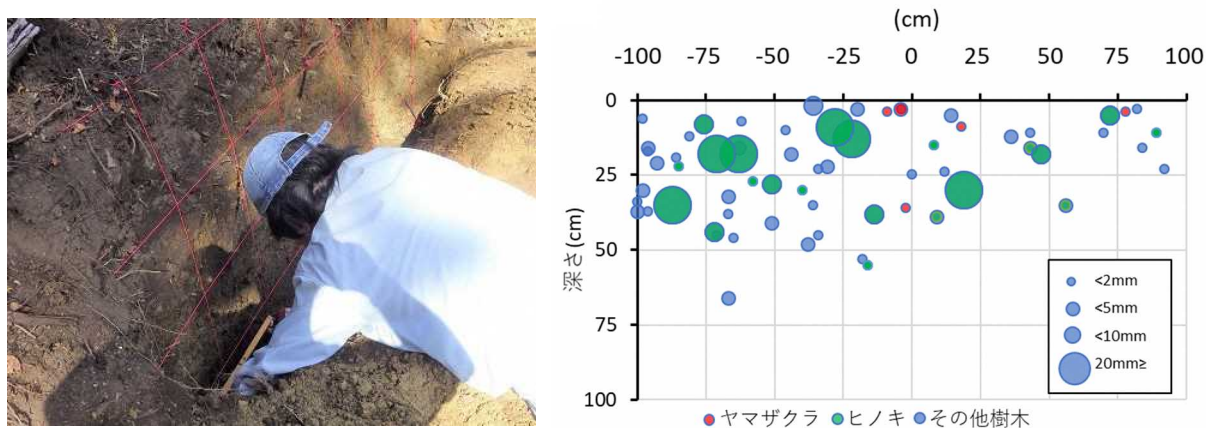
図3-5 根系調査の状況（左）と根系分布（調査区2）の例（右）

- 植栽後3、4年が経過した植栽間隔3mのヤマザクラは苗高300cm、胸高直径2.8cm程度に成長していた。
- 最も根系の土壌緊縛力が弱いとされる樹木間中央（苗木間中央）において、根系断面調査を行ったところ、ヤマザクラの根系が数本見つかった（図3-5）。ヤマザクラ根系の断面積合計に占める割合はまだ小さいが、植栽3年後から樹木間中央に存在し、徐々にその割合を増加させる可能性が示唆された（表3-3）。
- 伐採したヒノキ根系量が圧倒的に多かった（表3-3）。伐採木のヒノキ根系は腐朽していくので、今後は土壌断面における根系による土壌緊縛力の変化を調査する。

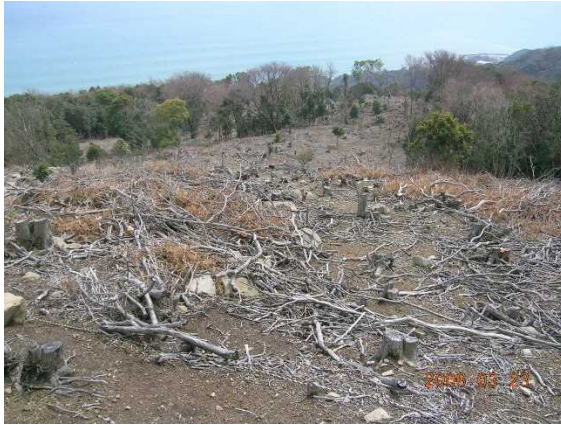
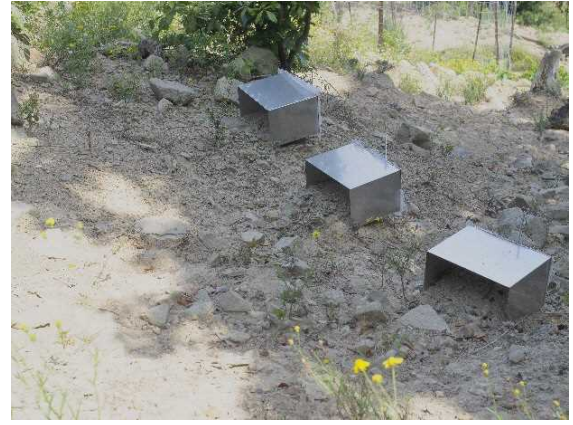
- 伐採跡荒廃地に設置された植生保護柵の内側と外側(対照区)、隣接する未伐採林内の3試験区において、土砂受け箱を設置し、年間土砂流出量の変化を測定した。(平成26年5月～)

伐採跡荒廃地(南あわじ市灘吉野)の整備前の状況

整備後の土砂受け箱の設置状況(対照区)

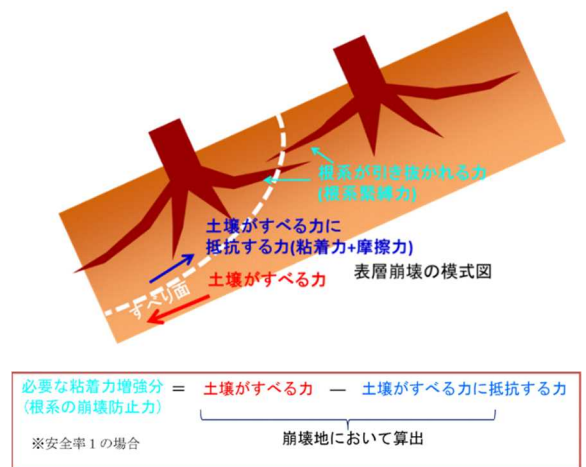
図5-6 崩壊防止に必要な根系量を算出するための考え方

- 森林整備で目指す根系の崩壊防止力の目安を明らかにするため、斜面の根系量と崩壊の関係性を下記のような方法で検討している。
- 崩壊林分とそれに隣接する未崩壊地林分における根系量の違いを検討する方法。
- 樹木根系の崩壊防止力は、土壌の崩壊防止力に加えられる、粘着力増強分として発揮するため、既崩壊地における安全率が1以上となる必要な粘着力増強分を算出する方法。
- データを積み重ね、検討を続ける
