# 都市山防災林整備

平成30年7月豪雨で六甲山系において、風化花崗岩地帯や松枯れ跡地の広葉樹林の急斜面で表層崩壊が多発したため、人命・下流人家等に甚大な被害を及ぼす危険性が高い流域の森林を対象に防災機能の強化を図ります。

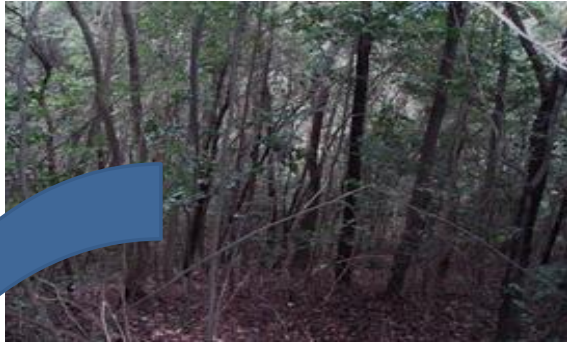
立木が過密なため、林内が暗く下層植生が消失

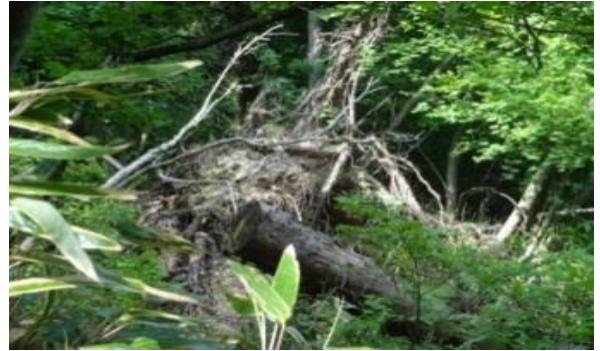
大木の倒伏状況

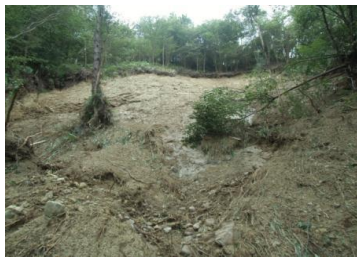
急峻な斜面での表層崩壊

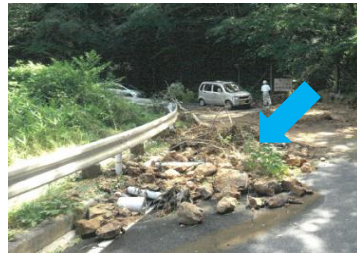
未整備の溪流から土石が流出

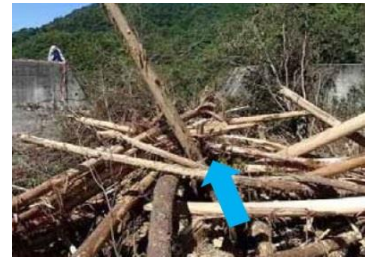
流木の堆積状況

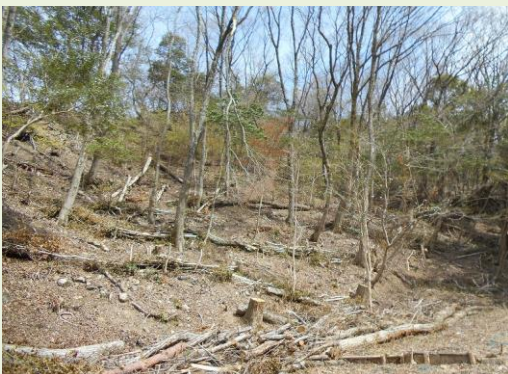
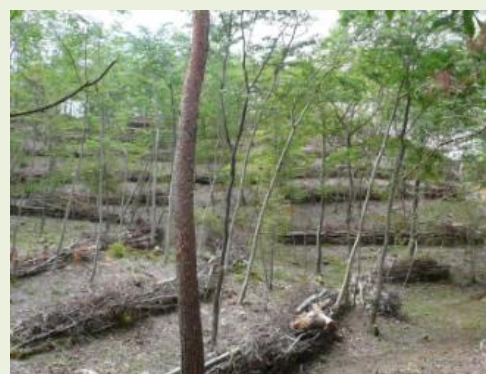
## 整備後のイメージ

広葉樹の本数調整伐、伐倒木を利用した土留工  
倒木の危険性の高い大木の伐採
