但馬（まるやまがわ円山川等）地域総合治水推進計画  
（資料編）  
（素案）

兵 庫 県

# 1. 計画区域の概要

## 2. 洪水被害の発生状況

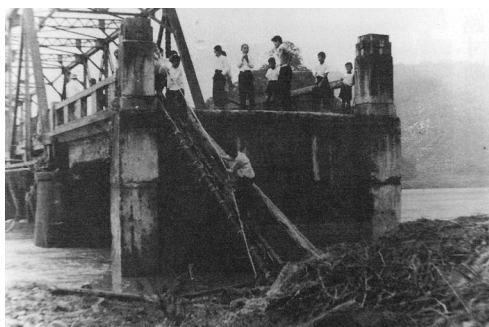
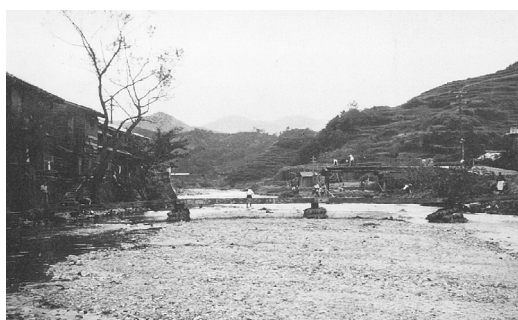
図 2-1 1959（昭和 34）年 9 月（伊勢湾台風）の被災状況

豊岡市 市街地中心部の浸水状況

豊岡市 奈佐川破堤地点の浸水状況

八鹿町（当時）伊佐の  
円山川の伊佐橋

和田山町（当時）の枚田岡の  
円山川水系与布土川の枚田岡橋

浜坂町（当時）の大橋川河口より上流方面

但馬地域では、26 日昼ごろから風雨が強まり、夜半から翌 27 日にかけて、円山川をはじめ各河川が次々と氾濫しはじめた。26 日夜半に全市に避難命令が出された豊岡市では、奈佐川や出石川から流れ込んだ濁流が豊岡盆地で湖と化し、市街の 8 割以上が水に浸かった。養父郡八鹿町（当時）でも、八木川、円山川の氾濫により中心街が冠水し、大きな被害が出た。

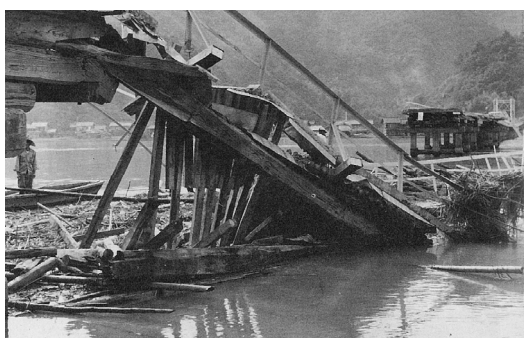
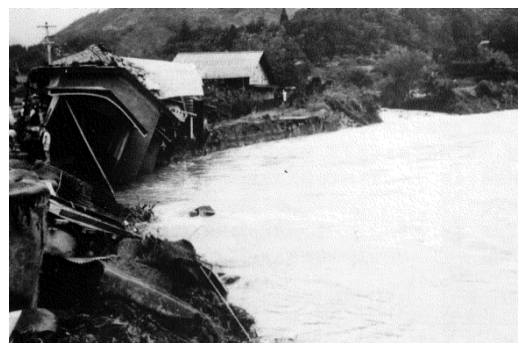
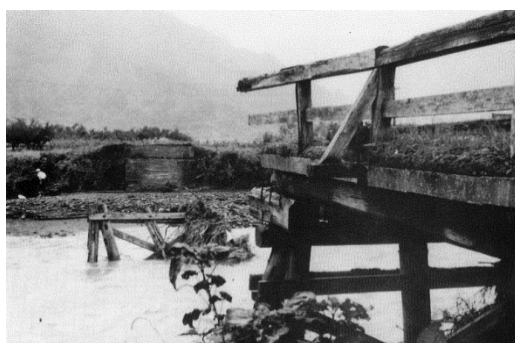
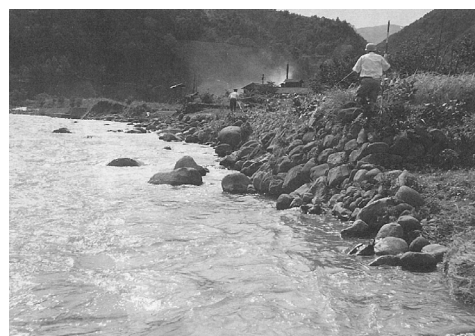
図 2-2 1961（昭和 36）年 9 月（第 2 室戸台風）の被災状況

豊岡市小島の円山川河口付近の港大橋

日高町（当時）羽尻付近の円山川

日高町（当時）上郷付近の円山川

関宮町（当時）の八木川の流失した護岸

豊岡市では、市内全体に緊急避難命令が出され、市街地の広い範囲が冠水したほか、城崎郡城崎町（当時）でも旅館街の大半が水に浸かった。また、美方郡（当時）の岸田川・矢田川、城崎郡（当時）の竹野川では橋梁の大半が濁流によって流失し、山間の多くの集落が孤立化した。城崎郡香住町（当時）では、全壊家屋 4 戸、半壊家屋 43 戸等の被害が発生した。

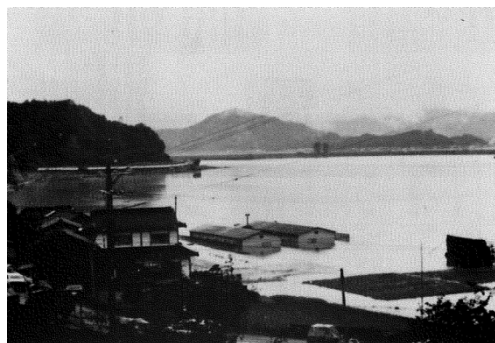
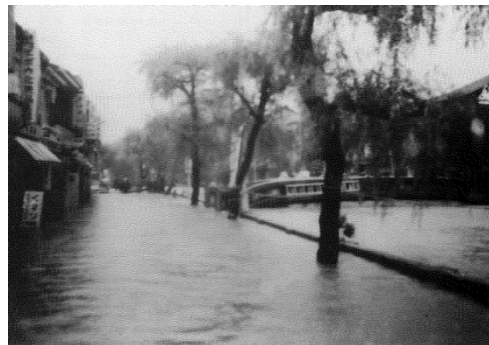
図 2-3 1976（昭和 51）年 9 月の被災状況

出石町（当時）片間の円山川水系  
出石川の氾濫による浸水状況

城崎町（当時）の円山川水系大谿川の  
氾濫による浸水状況

但馬地方では、8 日午後から降り出した雨が徐々に強まり、10 日午後には当時の国鉄山陰本線が不通となったほか、がけ崩れや冠水で幹線道路も各所で通行止めとなった。城崎温泉では、旅館街が 2 日間にわたって孤立したほか、城崎郡日高町（当時）や出石郡出石町（当時）などでも床上浸水等の深刻な被害が発生した。また、香住谷川流域においても、浸水家屋 55 戸の被害が発生した。

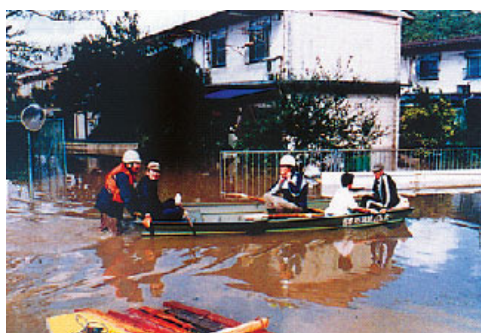
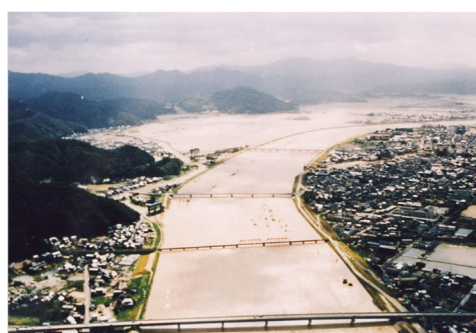
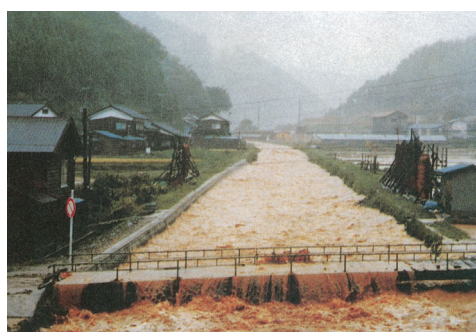
図 2-4 1990（平成 2）年 9 月の被災状況

円山川の氾濫による豊岡市内の  
浸水状況

六方平野の浸水状況(円山川)

香住町（当時）の安木川の被災状況

香住町（当時）餘部の橋梁を  
越流する西川の増水状況

この豪雨により、但馬地域では 18 日夜半から 19 日にかけて、円山川水系の与布土川、大屋川、六方川などの河川流域で住民の避難が始まり、各地で浸水や冠水等による被害が続出した。17 日以降の豪雨による避難者数は、但馬全域で、当時の総人口の約 1 割にあたる 4,400 世帯、約 2 万人にのぼった。美方郡浜坂町（当時）では、公立浜坂病院が久斗川の堤防決壊により孤立し、病人輸送にヘリコプターが出動する深刻な事態となった。また、円山川流域各地では、浸水家屋 2,212

戸、浸水面積 1,923ha に及ぶ被害が発生した。特に六方川流域では内水による被害が大きく、浸水家屋が床上・床下合わせて約 800 戸に及んだ。

また、竹野川では、破堤や越水等を原因とする浸水被害はなかったが、内水氾濫により一部の水田、宅地、道路が浸水し、河道内においては、橋梁、護岸、井堰等の構造物が被災した。さらに、香住谷川流域においても、浸水家屋 348 戸の被害が発生したほか、矢田川下流部の美の谷川周辺等においては、床上 47 戸、床下 127 戸等の広範囲な浸水被害が発生した。岸田川流域においても、浸水面積約 2,000ha、浸水家屋 431 戸の被害が発生した。

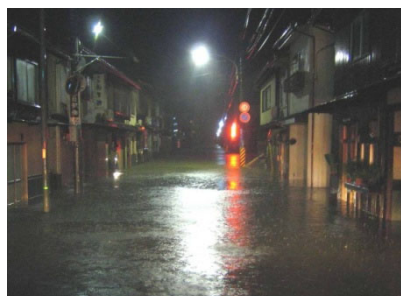
図 2-5 2004（平成 16）年 10 月の被災状況

城崎温泉 湯島地区の浸水状況

豊岡駅前付近の浸水状況

観測史上最大の豪雨がもたらした出水による円山川の水位上昇のため、豊岡市街地等で稼働していた国直轄管理の 5 排水機場のうち、城崎排水機場を除く 4 排水機場で運転を停止する事態となった。その後、さらに水位が急上昇し、円山川・出石川では多くの箇所でも越水が起り、円山川右岸 13.2k（豊岡市立野地先）、出石川左岸 5.3k（豊岡市出石町鳥居地先）で堤防が決壊した。豊岡市全域で死者 7 名、負傷者 51 名、家屋の全半壊 4,066 棟、床上浸水 545 棟、床下浸水 3,326 棟、浸水面積 4,083ha 等の甚大な被害となった。

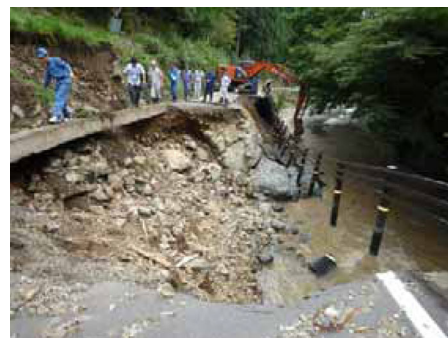
図 2-6 2009（平成 21）年 8 月の朝来市神子畑地区の被災状況

流木による橋梁箇所での閉塞状況

護岸崩壊による道路崩落箇所

2009（平成 21）年 8 月には台風 9 号により、円山川上流域に存在する朝来市の奥田路観測所で最大時間雨量 55mm、24 時間雨量 257mm の猛烈な雨を記録した。この豪雨により、円山川立野観測所では、10 日午前 5 時 20 分に最高水位 T.P.+6.26m、約 3,000m<sup>3</sup>/s のピーク流量を観測した。被害は、豊岡市で半壊家屋 19 棟、床上浸水 2 棟、床下浸水 66 棟、養父市で床上浸水 10 棟、床下浸水 37 棟、朝来市で死者 1 名、全壊家屋 9 棟、大規模半壊家屋 10 棟、半壊家屋 21 棟、床上浸水 61 棟、床下浸水 212 棟等に及んだ。

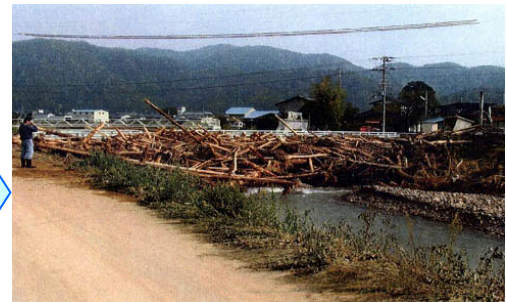
図 2-7 倒木の発生イメージと流木による橋梁閉塞状況

奥山川（出石町鍛福（かふく）橋）の流木による河道閉塞状況（2004（平成16）年台風23号）

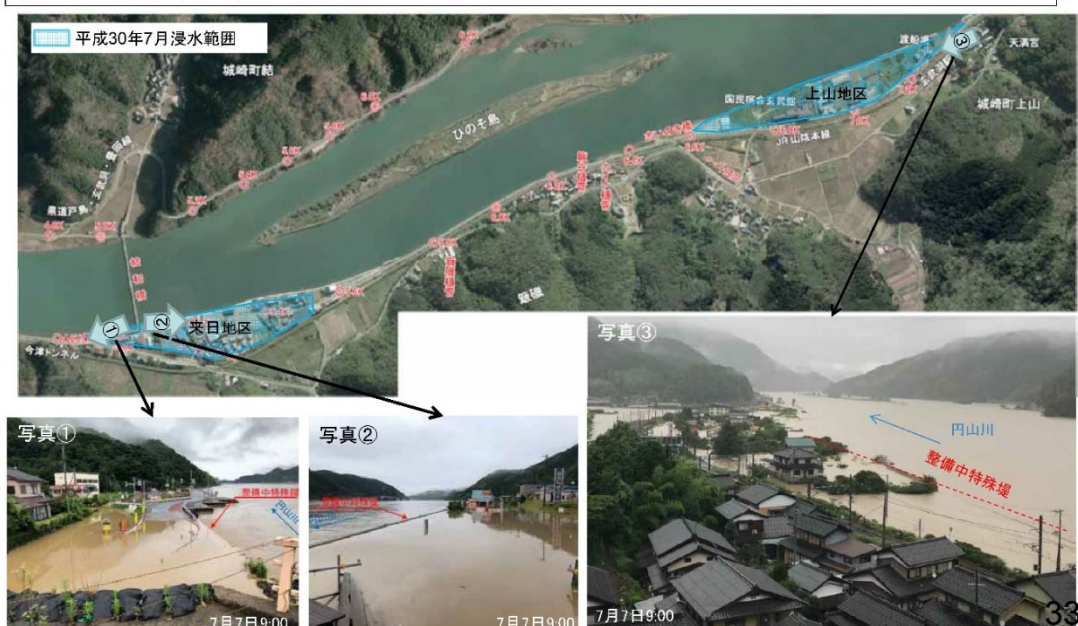
図 2-8 2018（平成30）年7月の被災状況

○ひのそ地区において溢水・内水による浸水被害が発生。  
(※床上浸水1戸、床下浸水9戸)

城崎町 来日地区、上山地区の浸水状況

円山川流域の降雨状況は、和田山観測所では降り始めから7月11日12時までの時間雨量が63mm/hとなり、豊岡観測所、八鹿観測所、和田山観測所では最大24時間降水量が観測史上1位を更新した。立野水位観測所では、7月7日4時には氾濫危険水位6.20mを超える6.96mとなった。また、豊岡市のひのそ地区をはじめとして溢水・内水による浸水被害が発生し、但馬地域においては床上浸水20棟、床下浸水244棟の住家被害となった。7月6日には但馬地域の3市に大雨特別警報が発令され、最大1,700人を超える人数が避難する事態となった。

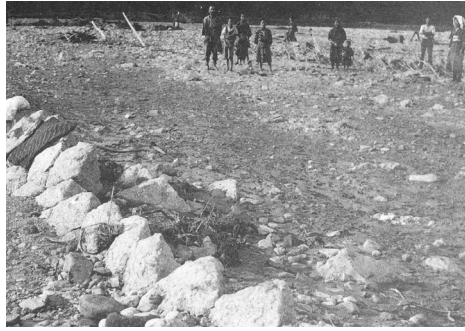
図 2-10 1934（昭和 9）年 9 月（室戸台風）の被災状況

竹野町（当時）の竹野川の氾濫で流失した田畑

竹野川は、深い谷間を縫って流下しているため、川幅が狭く、現在のような河川整備が行われるまでは、少しの雨でも氾濫が生じ、田畑に被害を生じさせる暴れ川であった。主要な水害としては、1918（大正7）年9月（台風17号）、1934（昭和9）年9月（室戸台風）、1990（平成2）年9月（台風19号）のものが挙げられる。

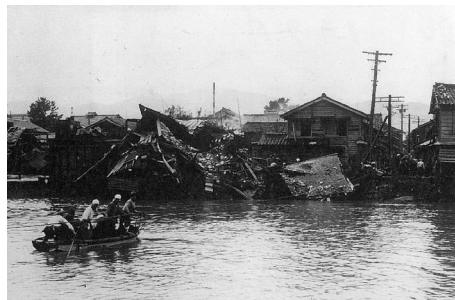
図 2-11 1934（昭和 9）年 9 月（室戸台風）の被災状況

香住町（当時）の香住谷川左岸

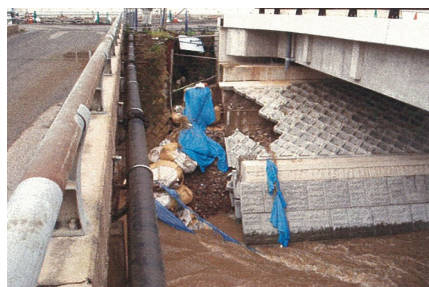
図 2-15 2004（平成 16）年 10 月の被災状況

香住町（当時）油良の油良橋護岸の被災状況

年（台風 23 号）においても、床上 38 戸、床下 12 戸等の浸水被害が生じ、さらに 2023（令和 5）年 8 月（台風 7 号）においても矢田川下流部の美の谷川周辺等で、床上 34 戸、床下 102 戸等の広範囲な浸水被害が生じた。
