但馬 ^{まるやまがわ} (円山川等) 地域総合治水推進計画

平成27年3月

兵 庫 県

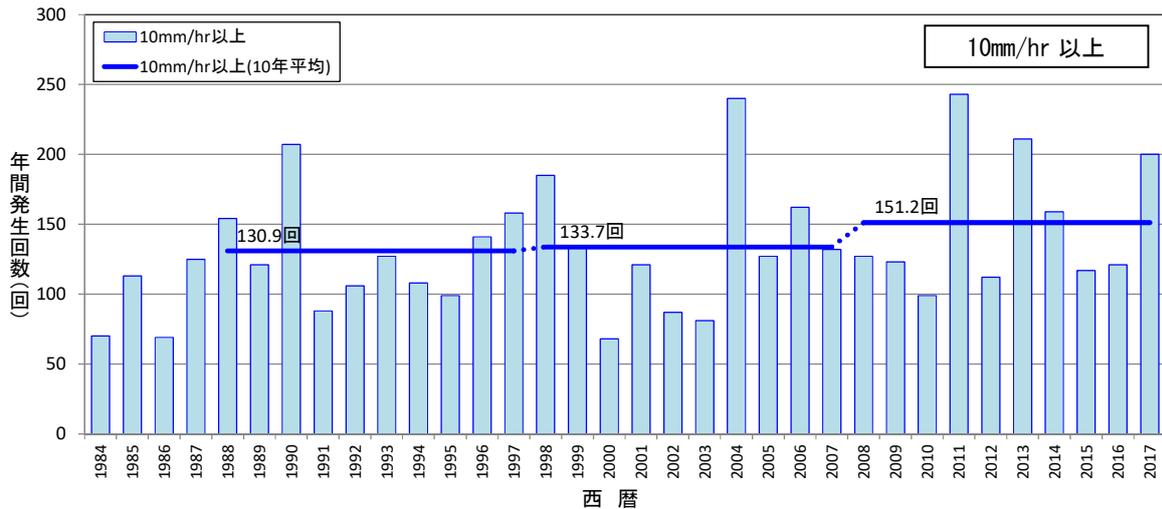
図 1.1.2 但馬地域における近 30 年間の 10mm/hr 以上の降雨の生起回数

(継続的に時間雨量が 30 年間分取得できる但馬地域 7 観測所の AMEDAS データより作成)

また、近年、全国的に「ゲリラ豪雨」が増加傾向にあることが指摘されているが、但馬地域に存在する気象庁 AMEDAS 観測所 (7 箇所※) の近 30 年間における 10mm/hr 以上の「やや強い雨」や 30mm/hr 以上の「激しい雨」の生起回数 (表 1.1.1、図 1.1.3 参照) を見ると、但馬地域においても、増加傾向にある。

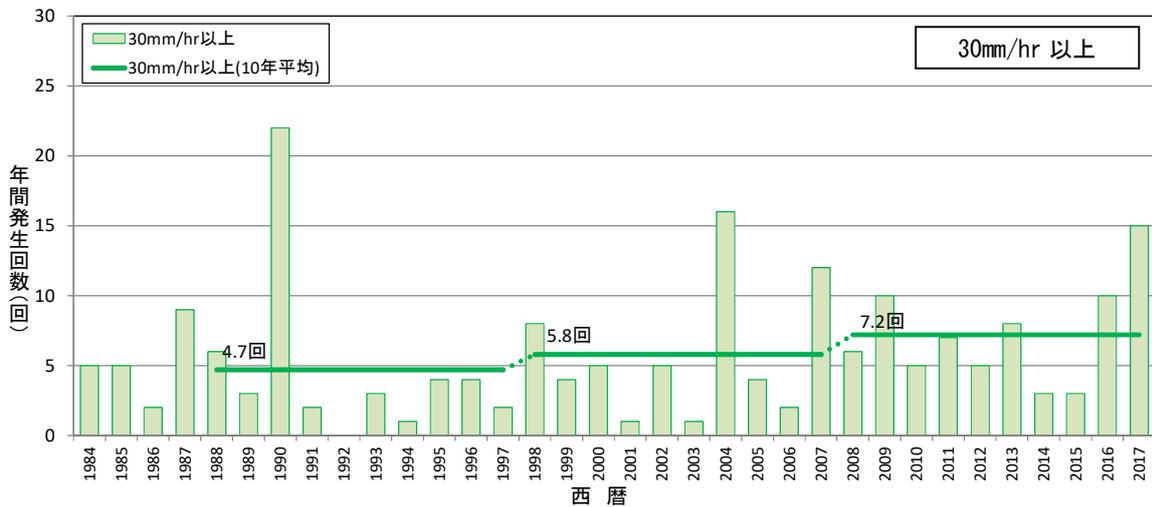
図 1.1.3 但馬地域における近 30 年間の 30mm/hr 以上の降雨の生起回数

(継続的に時間雨量が 30 年間分取得できる但馬地域 7 観測所の AMEDAS データより作成)

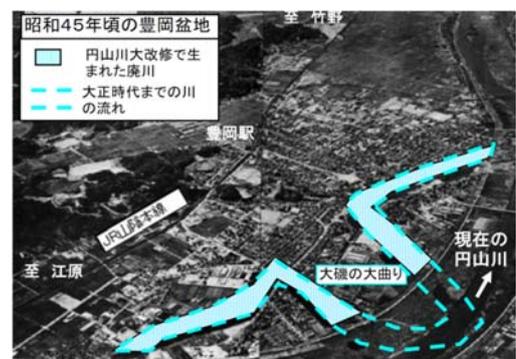
「大磯の大曲り」
（豊岡土木事務所 ホームページより）

「治水組合」がようやく結成された明治時代に、国の管轄のもと、人々は発達した治水技術を基に 1920（大正 9）年から 1937（昭和 12）年にかけて、屈曲の著しい箇所ショートカットを含めた大改修を行った。このショートカットは、「大磯の大曲り」と呼ばれていた屈曲部を直線化したもので、本流から取り残された旧川の跡地は、現在では市民体育館や豊岡南中学校等の用地として利用されるとともに、河川公園として市民の憩いの場となっている。その後、一時は兵庫県管理となったが、水害が続いたため、1956（昭和 31）年からは再び国の直轄管理となった。

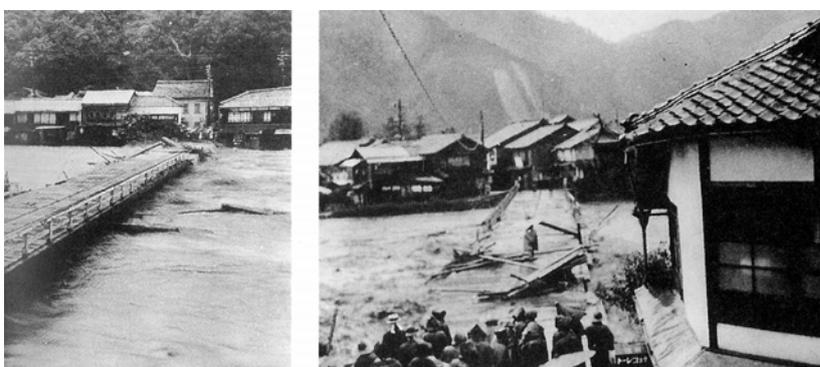
図 1.2.1 1934（昭和9）年9月洪水（室戸台風）による被災状況

八鹿町（当時）の円山川の屋岡大橋で
欄干に乗り上げた流木（左）と流木をさばく様子（右）

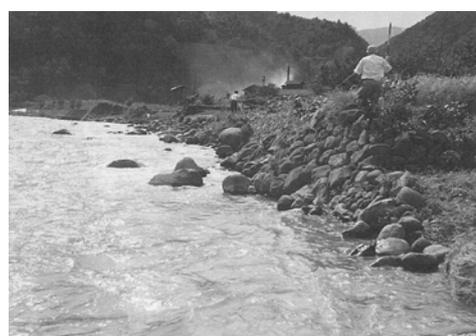
関宮町（当時）の八木川の流失した護岸

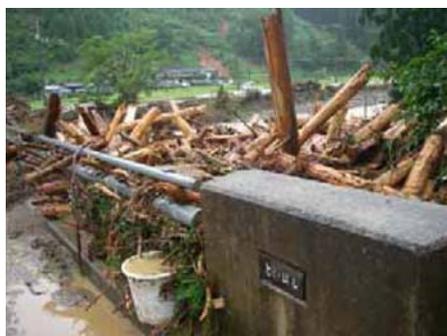
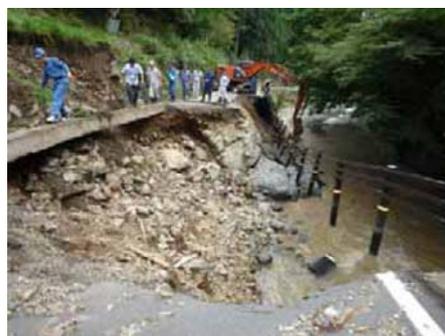
図 1.2.10 2009 (平成 21) 年 8 月洪水による朝来市^{みこぼた}神子畑地区の被災状況

流木による橋梁箇所での閉塞状況

護岸崩壊による道路崩落箇所

2009 (平成 21) 年 8 月には台風 9 号により、円山川上流域に存在する朝来市の奥田路観測所^{おくとうじ}で最大時間雨量 55mm、24 時間雨量 257mm の猛烈な雨を記録した。この豪雨により、円山川立野観測所では、10 日午前 5 時 20 分に最高水位 T.P.+6.26m、約 3,000m³/s のピーク流量を観測した。被害は、豊岡市で半壊家屋 19 棟、床上浸水 2 棟、床下浸水 66 棟、養父市で床上浸水 10 棟、床下浸水 37 棟、朝来市で死者 1 名、全壊家屋 9 棟、大規模半壊家屋 10 棟、半壊家屋 21 棟、床上浸水 61 棟、床下浸水 212 棟等に及んだ。

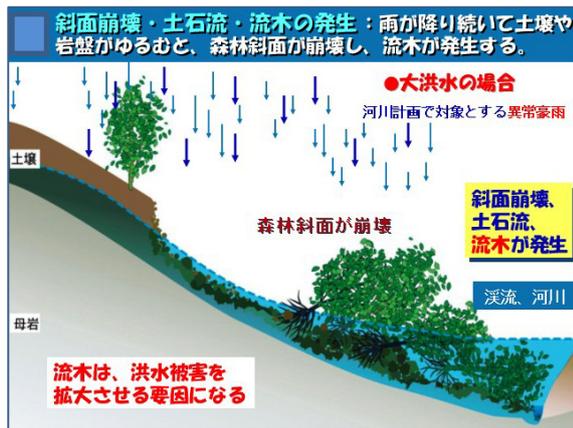
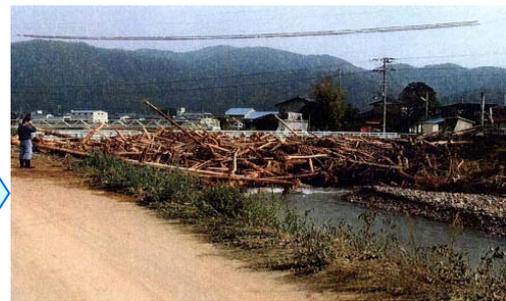
図 1.2.11 倒木の発生イメージと流木による橋梁閉塞状況

倒木が河道内に流入

奥山川（出石町鍛福（かふく）橋）の流木による河道閉塞状況（2004（平成16）年台風23号）
